اطلاعیه فنی - تعمیراتی

شماره: ۱۳۹۲-۳۴

عنوان: دستورالعمل رفع ایراد نفوذ آب به داخل CCN نوع خودرو: سمند مالتی پلکس

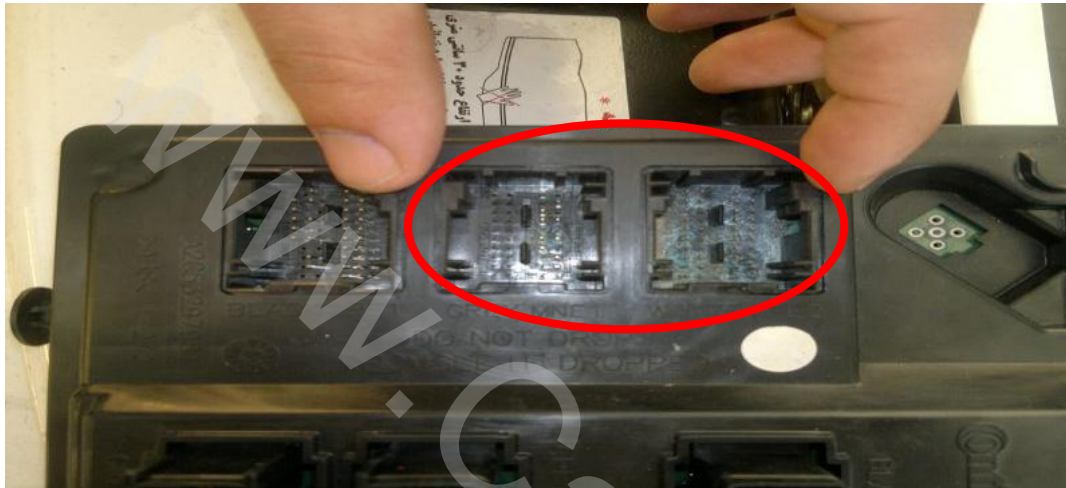
به اطلاع کلیه نمایندگی های مجاز می رساند، در صورت مراجعه مشتری با ایرادات روشن ماندن دائم چراغهای جلو و کارکرد خود به خود برف پاک کن و ممتد شدن صدای آژیر، احتمال نفوذ آب به قطعه CCN وجود دارد. لذا لازم است مطابق رویه زیر اقدام نمائید.

۱. ابتدا از نفوذ آب به قطعه CCN اطمینان حاصل نمائید. اثرات نفوذ آب و ایجاد سولفاتنه مطابق تصویر زیر

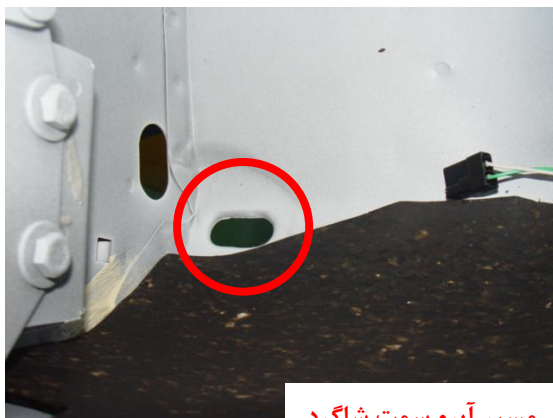
مسیر آبرو سمت شاگرد

۲-۱- مسیرهای آبرو جلو (سمت راننده و سمت شاگرد) کنترل گردد که عاری از ذرات خارجی بوده و مسدود نباشد.

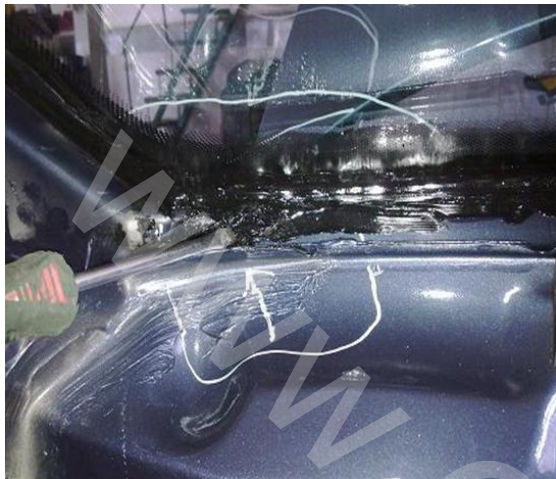
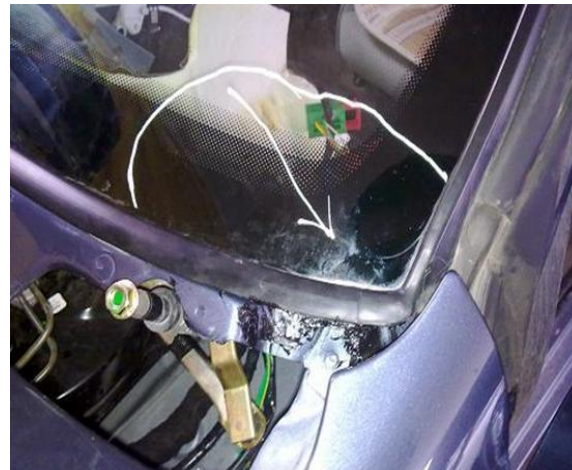
۲-۲ - در صورتیکه نفوذ آب از شیشه جلو مطابق تصویر ذیل باشد نسبت به آبنبندی شیشه جلو اقدام گردد.
