| توضیحات و تصویر | روش رفع ایراد | علت بروز ایراد | ایراد مشاهده شده |

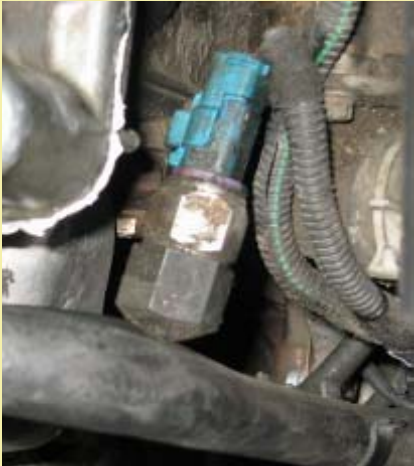
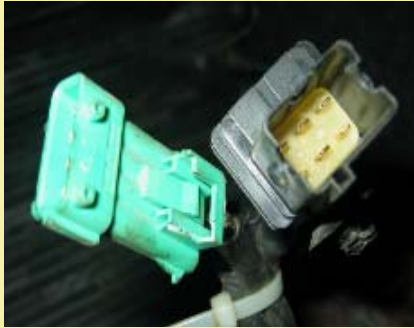
| توضیحات و تصویر | روش رفع ایراد | علت بروز ایراد | ایراد مشاهده شده |
|---|---|---|---|
| <p>۴-۱-</p> <p>فشنگی فرمان هیدرولیک</p> <p>سوکت های اکسیژن سنسور</p> | <p>۱-۱- بررسی کنید نوع شمع و فیلر دهانه شمع مطابق استاندارد باشد .<br/>ترک و یا شکستگی بر روی آن نباشد .</p> <p>۲-۱- در صورتیکه ایراد مشاهده شده در دیاگ Misfire ignition .... &gt; no signal باشد<br/>یکی از کوئل ها معیوب است می بایست کوئل معیوب تعویض گردد.</p> <p>۳-۱- ممکن است از ناحیه سوپاپ یا رینگ پیستون معیوب باشد در این حالت می بایست موتور تعمیر شود</p> <p>۴-۱- برخی از خودروهایی که به دلیل ایراد لرزش موتور در حالت گاز یا بنزین به مراجعه داشته اند که در این ایراد هیچگونه خطایی در ECU ثبت نمی شود لذا جهت بررسی بیشتر ایراد می بایست در دیاگ به گزینه پارامترهای اکسیژن سنسور مراجعه نمود اگر مقدار اکسیژن سنسور بالا از عدد ۲ و اکسیژن سنسور پائین از عدد ۱ بالاتر بود بیانگر اختلالات پیش آمده از ناحیه دسته سیم ، ECU یا اکسیژن سنسورها می باشد و در ارتباط با این ایراد می بایست اقدامات ذیل صورت پذیرد .</p> <p>۱- اکسیژن سنسورها از سوکت خود جدا شوند و مورد بررسی قرار گیرند در صورت مشاهده روغن در داخل سوکت ها آنها را با بنزین شستشو دهید و با هوای فشرده آنها را خشک نمایید .</p> <p>۲- مسیر نشتی را دنبال کنید ( مطمئن باشید که نشتی از فشنگی روغن هیدرولیک می باشد ) لذا جهت رفع ایراد می بایست فشنگی را تعویض نمایید</p> | <p>۱-۱- شمع معیوب است<br/>۲-۱- کوئل معیوب است<br/>۳-۱- پایین بودن کمپرس موتور<br/>۴-۱- نشتی روغن هیدرولیک در روی دسته سیم بلند موتور<br/>۵-۱- پایین بودن فشار گاز در رگلاتور</p> | <p>۱- لرزش دور موتور در دور آرام</p> |

| | <p>۳- مسیر دسته سیم را از فشنگی تا اکسیژن سنسورها را ( حتی داخل خرطومی دسته سیم ) با بنزین و هوای فشرده تمیز و خشک نمائید .</p> <p>۴- در صورت اتصال کانکتورها و مشاهده مجدد ایراد می بایست نسبت به تعویض اکسیژن سنسور معیوب اقدام نمائید.</p> <p>۵- در صورت مشاهده مجدد ایراد نسبت به تعویض دسته سیم بلند خودرو اقدام نمائید زیرا که این نشتی می تواند روکش سیم را معیوب و موجب اتصال کوتاه بین سیمها شود .</p> <p>۱-۵- اگر فقط در حالت گاز موتور دچار لرزش شود ممکن است رگلاتور گاز معیوب باشد می بایست تعویض گردد .</p> | | |

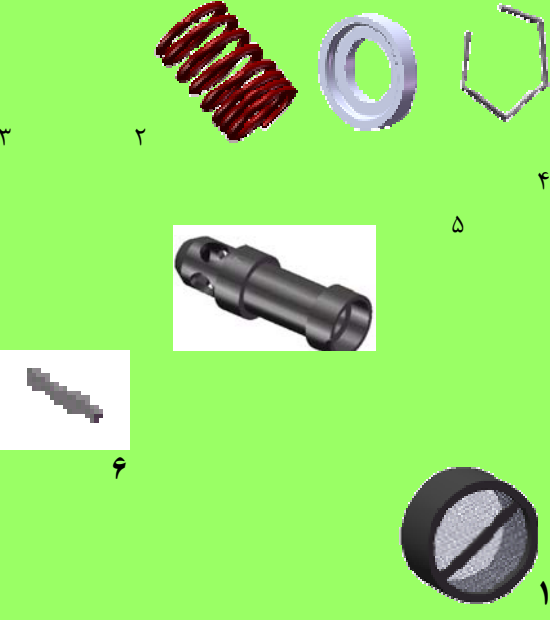
| | <p>۲-۱- ممکن است که شیر برقی CVVT در اثر براده ها یا ناخالصیهای معلق در روغن موتور گیرپاژ شده باشد که در این صورت به ترتیب زیر اقدام به ديمونتاز و شستشوی شیر نمائید :</p> <p>۲-۱-۱- درپوش توری شکل را جدا نموده . (۱)</p> <p>۲-۱-۲- خار فنری را باز نمائید . (۲)</p> <p>۲-۱-۳- بشقابک فنر را خارج نمائید . (۳)</p> <p>۲-۱-۴- فنر را خارج کنید . (۴)</p> <p>۲-۱-۵- استوانه پیستونی شکل را خارج نمائید . (۵)</p> <p>۲-۱-۶- خار مخروطی شکل را خارج کنید . (۶)</p> <p>۲-۲- با مولتی متر از طریق دیاگرام و با دیاگ اقدام به رفع ایراد کنید و اگر قطعه مورد نظر وضعیت نامطلوبی دارد در نهایت دسته سیم را تعویض نمایید.</p> | <p>۲-۱- کثیف شدن شیر CVVT</p> <p>۲-۲- قطع شدن اتصال دسته سیم</p> <p>۲-۳- رله پنج پایه برق یا بنزین</p> <p><u>مراجعه شود به</u></p> <p><u>اطلاعیه فنی</u></p> <p><u>شماره ۱۸۵-۱۳۸۸</u></p> <p><u>نوع رله اطلاعیه فنی</u></p> <p><u>شماره ۱-۱۳۸۸</u></p> | <p>۲- خاموش شدن موتور خاموش شدن در حالت idle (گازیا بنزین فرقی ندارد )</p> |

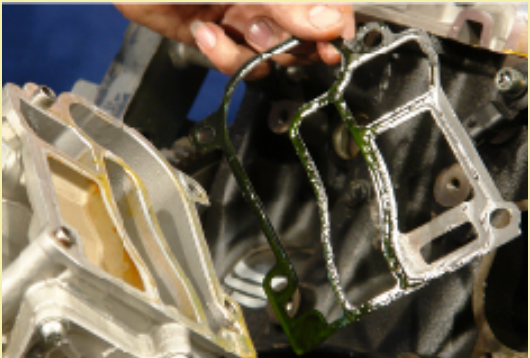
| <p>واشر اوایل ماژول</p> | <p>در تمامی موارد می بایست با رعایت استانداردهای راهنمای تعمیرات قطعه مربوطه را تعویض کرد</p> | <p>۹-۱- در اثر Over heat شدن و در اثر عدم دقت در اعمال گشتاور به پیچها واشر سرسیلندر سوخته<br/>۹-۲- تاب برداشتن سرسیلندر<br/>۹-۳- در اثر Over heat شدن و در اثر عدم دقت در اعمال گشتاور به پیچها واشر اوایل ماژول معیوب شده<br/>۹-۴- در اثر عدم دقت در اعمال گشتاور به پیچها اوایل ماژول تاب برداشته</p> | <p>۹- ایراد مخلوط شدن آب و روغن</p> |

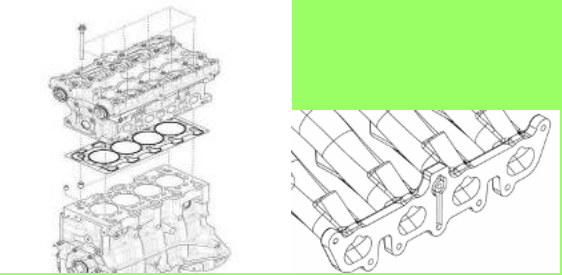
| | <p>۱۰-۱- در اثر Over heat شدن و در اثر عدم دقت در اعمال گشتاور به پیچها<br/>۱۰-۲- در اثر Over heat شدن و در اثر عدم دقت در اعمال گشتاور به پیچها<br/>۱۰-۳- در اثر Over heat شدن و در اثر عدم دقت در اعمال گشتاور به پیچها<br/>۱۰-۴- پایین بودن کیفیت و یا عدم مونتاژ صحیح<br/>۱۰-۵- پایین بودن کیفیت و یا عدم مونتاژ صحیح</p> | <p>۱۰-۱- معیوب شدن واشر منیفلد هوا<br/>۱۰-۲- تاب برداشتن منیفلد هوا<br/>۱۰-۳- معیوب شدن واشر سرسیلندر<br/>۱۰-۴- معیوب شدن کاسه نمد سوپاپ</p> | <p>۱۰- ایراد روغن سوزی</p> |

| | <p>۱۰-۵- معیوب شدن رینگ پیستون</p> <p>در تمامی موارد می بایست با رعایت استانداردهای راهنمای تعمیرات قطعه مربوطه را تعویض کرد .</p> | | |

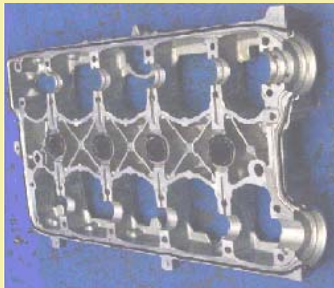
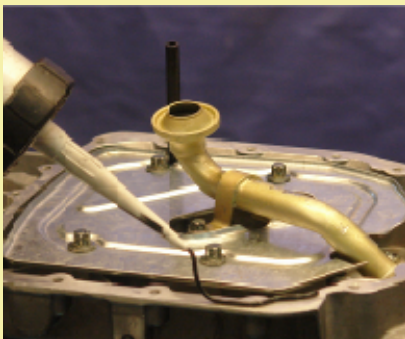
| <p><u>جهت تهیه چسب مخصوص آبنندی به اطلاعیه فنی شماره ۱۴۶-۱۳۸۸ مراجعه شود .</u></p> <p>نمونه چسب کاری کپه میل سوپاپ</p> | <p>۱۱-۱- در اثر Over heat شدن و در اثر عدم دقت در اعمال گشتاور به پیچها می باشد که می بایست واکس تعویض شود .</p> <p>۱۱-۲- در تمامی موارد طبق دستورالعمل موتورهای دیگر تعویض قطعه و با چسب آبنندی رفع ایراد و پیچ ها طبق گشتاور توصیه شده بسته می شود .</p> | <p>۱۱-۱- معیوب شدن واکس منیفلد هوا</p> <p>۱۱-۲- عدم صحیح چسبکاری نمودن کارتل</p> <p>۱۱-۳- شل بودن پیچ های کارتل</p> <p>۱۱-۴- شل بودن پیچ اصلی چرخ دنده CVVT</p> <p>۱۱-۵- شل بودن درپوش چرخ دنده CVVT</p> <p>۱۱-۶- شل بودن پیچهای قالیاق سوپاپ</p> <p>۱۱-۷- عدم صحیح چسبکاری نمودن کپه میل سوپاپ ها</p> | <p><b>۱۱- ایراد روغن ریزی</b></p> |

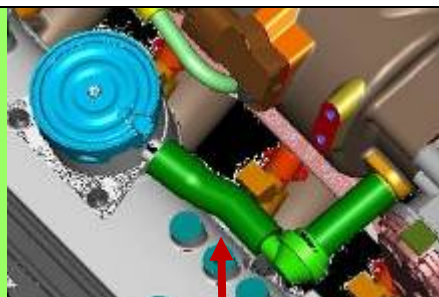
۱۲-۱- این ایراد فقط در یک صورت بوجود می آید که سوپاپ یکطرفه موجود بین سایکلون ( PCV ) و منیفلد هوا برعکس مونتاژ شود

۱۲- بیرون  
پریدن گیج  
روغن

۱۲-۱- جهت نصب آن اصلاح شود . جهت فلش موجود بر روی سوپاپ یکطرفه می بایست به سمت منیفلد هوا باشد

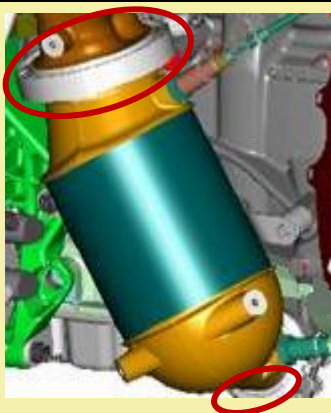
۱۳-۱- بست نگهدارنده کاتالیست

۱۳- صدای  
کاتالیست در  
موتور

۱۳-۱- این صدا در حالت موتور سرد در بیشترین وضعیت خود قرار دارد و جهت رفع آن می بایست صفحه محافظ حرارتی را دمونتاز نمود و بست کوچک که در پائین کاتالیست قرار دارد را شل نمود و آنگاه بست بزرگ که در بالای کاتالیست قرار دارد را شل نمائید سپس موقعیت دهانه کاتالیست را با دهانه منیفلد اگزوز تنظیم نمائید سپس بست بزرگ را محکم نمائید و بعد از این مرحله اقدام به محکم نمودن بست کوچک کنید

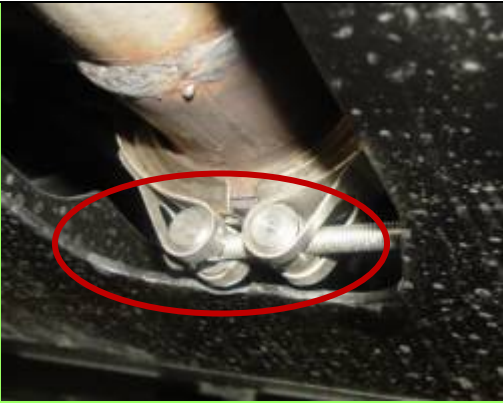
| | <p>۱۴-۱- این ایراد زمانی که قصد شتابگیری دارید در اثر تکان خوردن موتور بوجود می آید و بست با سینی زیر موتور برخورد می نماید لذا جهت رفع ایراد می بایست بست کوچک ( که در زیر کاتالیست موجود است ) را شل نموده و با چرخش آن در جهت کارتل ، پیچ را به حالت عمودی در آورده و سپس اقدام به محکم نمودن آن می نمائیم و به این ترتیب ایراد برطرف می گردد</p> | <p>۱۴-۱-موقعیت<br/>بست کاتالیست</p> <p>قرارگیری</p> | <p>۱۴- ایراد<br/>برخورد بست<br/>کوچک<br/>کاتالیست با<br/>سینی زیر موتور</p> |

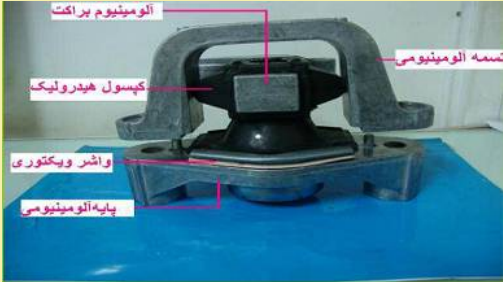
| <p><u>جهت اطلاع از رویه واشرگیری مراجعه شود</u><br/><u>به اطلاعیه فنی شماره ۶۵-۱۳۸۹</u></p> | <p>در صورتیکه طبق رویه با واشرگیری صدا برطرف نشد اقدام به تعویض دسته موتور نمایید .</p> | <p>۱۵-۱-خرابی دسته موتور<br/>بالا راست</p> | <p>۱۵- صدای تقه<br/>در هنگام حرکت<br/>و ترمزگیری-<br/>دسته موتور</p> |

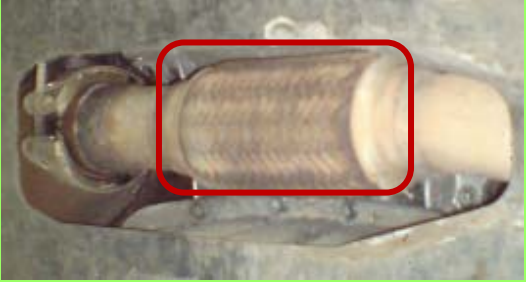
| | <p>۱۶-۱- این صدا در زمانی بوجود می آید که قسمتی از بافت برنجی شکل موجود در لوله آگزوز در اثر ضربه و یا فرسایش قطعه مذکور ، سوراخ شود لذا جهت رفع این ایراد می بایست فقط قطعه برنجی شکل را تعویض نمائید.</p> | <p>۱۶-۱-پارگی بافت برنجی<br/>شکل در آگزوز</p> | <p>۱۶- ایراد صدای<br/>خروج گاز آگزوز<br/>از سمت رکاب<br/>راننده</p> |
