عیب یابی فنی TTS-MG-9002

موضوع: بالا نرفتن دور موتور

شماره: TTSMG9002

نوع خودرو: کلیه خودروهای ام جی

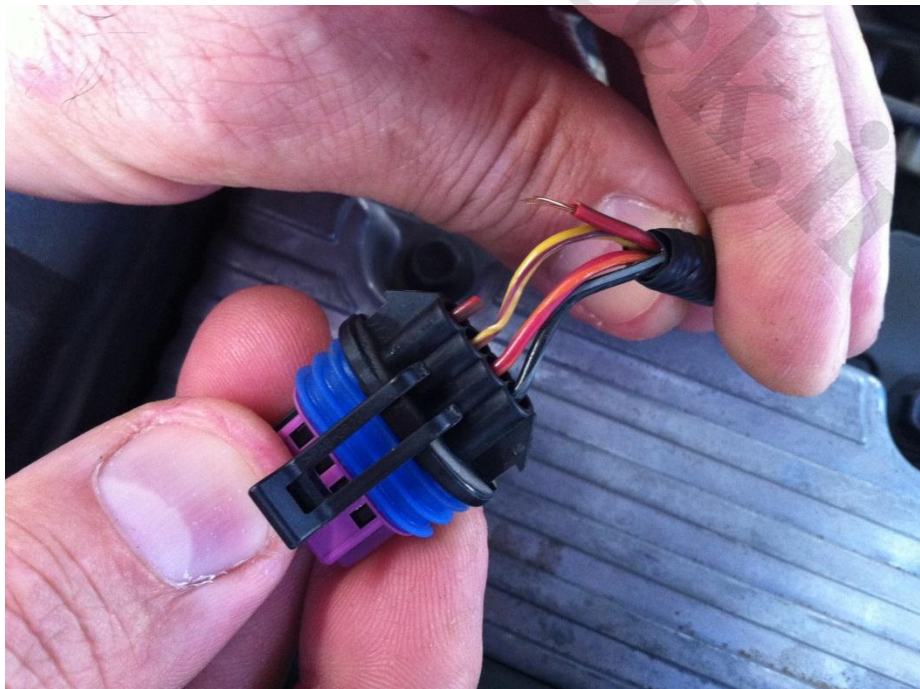
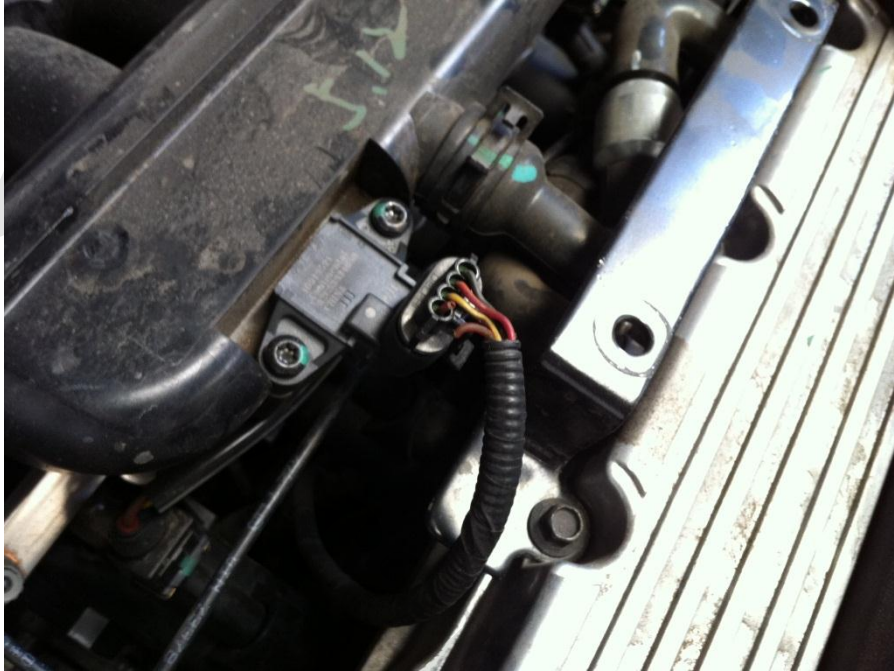
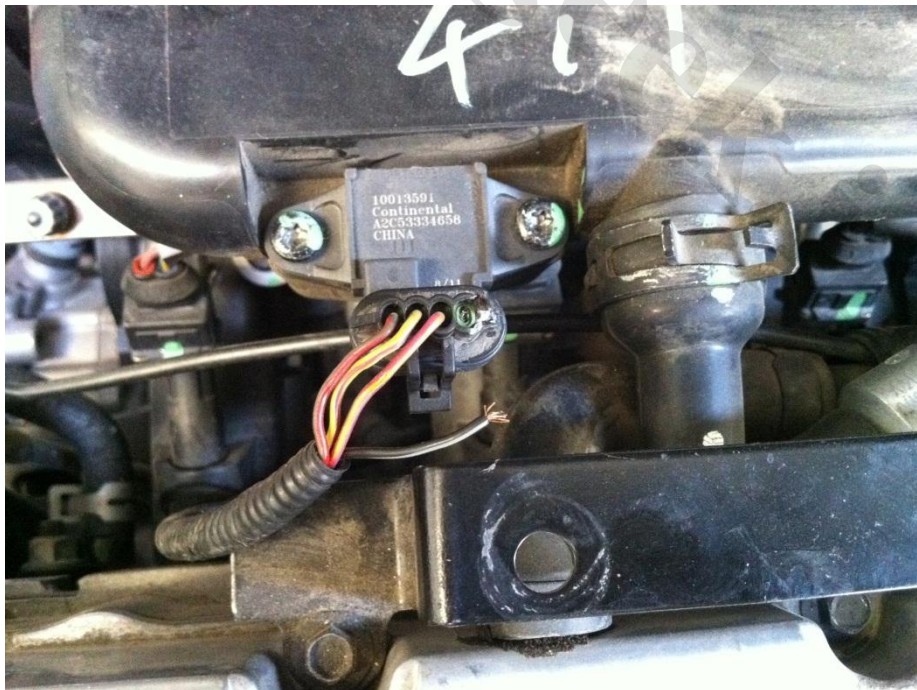
- ۱- عیب یابی با دستگاه T5 و شناسایی کدهای خطا.
- ۲- بازرسی سیم کشی سنسورهای MAP و TMAP.
- ۳- در هنگام بازرسی هر دو سنسور، ممکن است با مشکلی در سیم کشی مطابق یکی از اشکال ذیل روبرو شوید.

- ۴- سیم کشی را تعمیر و کدهای خطا را پاک نمایید. دقت کنید، در هنگام تعمیر سیم کشی سنسور MAP و یا TMAP، کانکتور بایستی بطور کامل تعویض شود. جهت سفارش گذاری کانکتور، از شماره فنی MCIR0001 استفاده نمایید.
- ۵- در صورت عدم مشکل در سیم کشی، قطعه معیوب بایستی تعویض گردد.

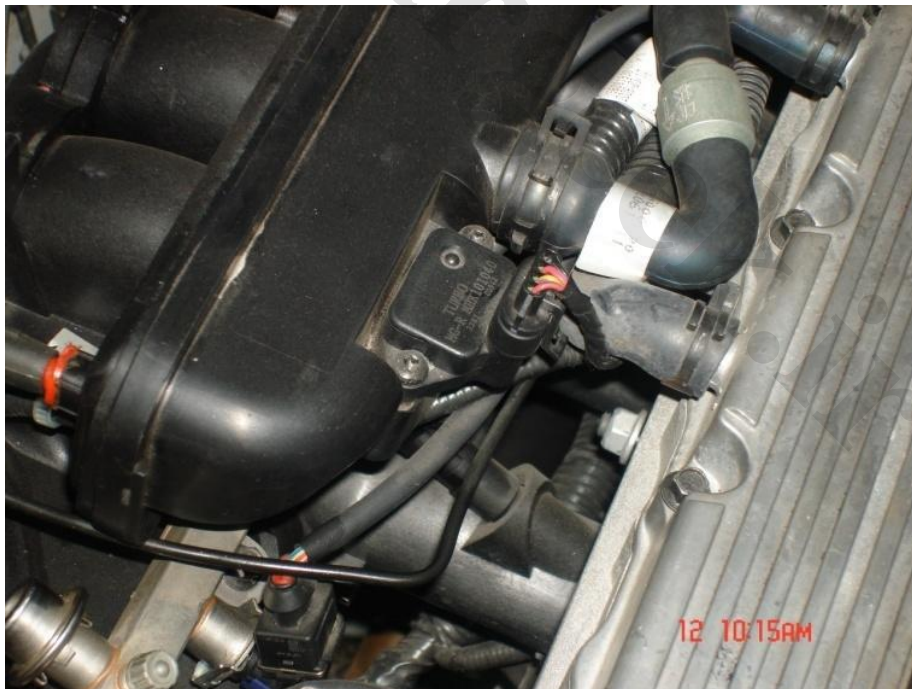
سنسور TMAP

موتور ۱.۸ توربوشارژر ام جی، دارای دو عدد سنسور MAP می باشد. سنسور اول (1) TMAP (SENSOR MAP 1) که بر روی منیفولد هوا (مطابق شکل زیر) نصب شده است و دارای سنسور IAT (Intake Air Temperature) جهت اندازه گیری دمای هوای ورودی می باشد. کنترل یونیت موتور (ECU)، از اطلاعات این سنسور جهت محاسبه میزان هوای تزریق شده و دمای آن به داخل سیلندرها استفاده می کند. این اطلاعات برای اهداف ذیل می باشد:

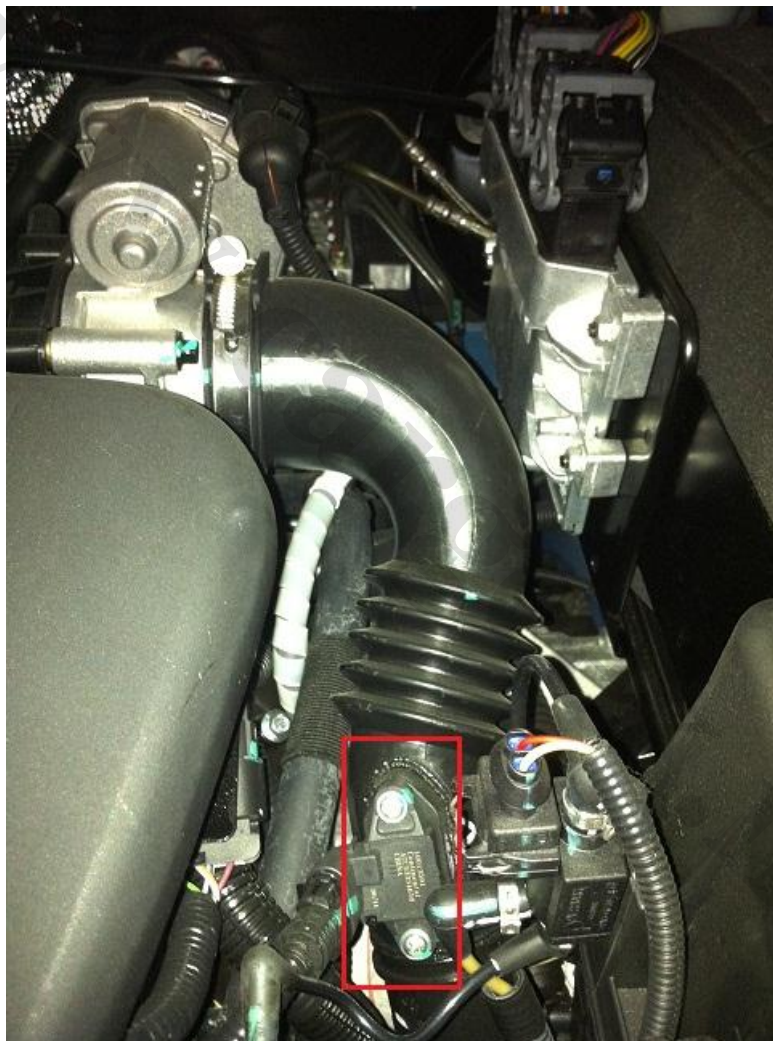
سنسور دوم MAP (SENSOR MAP 2) که روی لوله خروجی از اینترکولر به تراتل و قبل از تراتل (مطابق شکل زیر) واقع شده است. عملکرد اصلی این سنسور، مانیتور کردن فشار هوای بعد از توربوشارژر جهت کنترل سنسور بوست توربوشارژر می باشد.

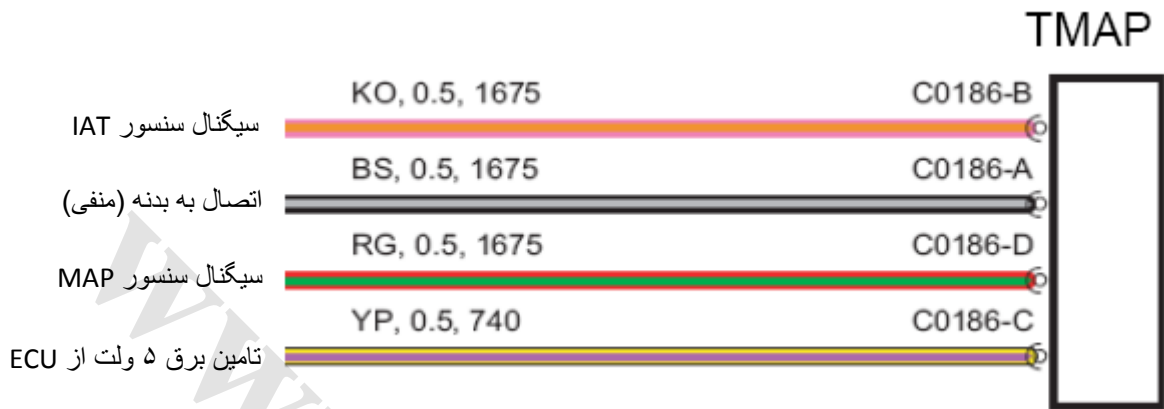
C0186-B: سیگنال سنسور IAT که در زمان باز بودن سوئیچ حدود ۲,۵ ولت می باشد.

C0186-A: اتصال بدنه

C0186-D: سیگنال سنسور MAP که در زمان باز بودن سوئیچ حدود ۲ ولت و در زمان روشن بودن خودرو حدود ۰,۷ ولت می باشد.

C0186-C: برق ۵ ولت که توسط ECU تامین می شود.

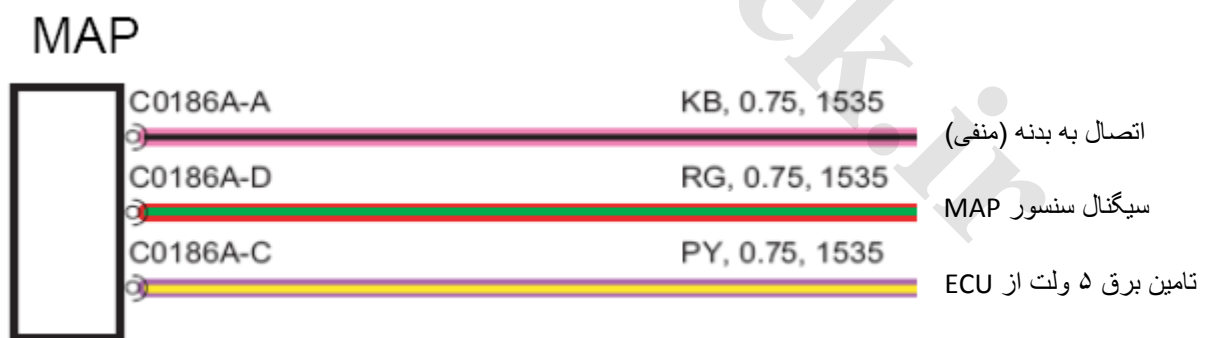
C0186A-A: اتصال بدنه

C0186A-D: سیگنال سنسور MAP که در زمان باز بودن سوئیچ حدود ۲ ولت و در زمان روشن بودن خودرو حدود ۱,۹ ولت می باشد.

C0186A-C: برق ۵ ولت که توسط ECU تامین می شود.
