اطلاعیه فنی - تعمیراتی

شماره: ۵۸-۱۳۹۱

عنوان: احتمال خاموش شدن خودرو بر اثر تماس سیم سنسور اکسیژن دوم با اگزوز نوع خودرو: تندر ۹۰

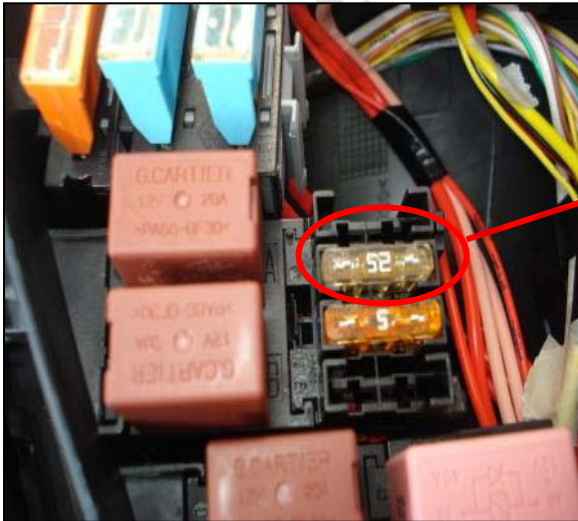
۳- در صورت مراجعه خودرو با ایراد خاموش شدن ناگهانی موتور و روشن نشدن آن و مشاهده سوختن فیوز ۲۵ آمپر جعبه فیوز واقع در محفظه موتور، موارد فوق بهدقت بررسی و نسبت به رفع ایراد خودرو اقدام نمایید.

فیوز ۲۵ آمپر واقع در جعبه فیوز داخل محفظه موتور

نکته: در صورت نیاز به تعویض دسته سیم موتور لازم است دسته سیم متناسب با خودرو از طریق تطابق شماره شاسی با شماره های فنی موجود در کاتالوگ الکترونیکی قطعات (EPC) انتخاب گردد.
