**دستورالعمل تعويض شيشه جلو و عقب در نمايندگي هاي مجاز**  
**خدمات پس از فروش ساپا**

نوع خودرو : خانواده X100 و X200  
كد پروژه : ۹۶۶۱۱

**دستورالعمل تعويض قطعات در تعميرگاهها در دوره گارانتی**

**شيشه جلو و عقب**

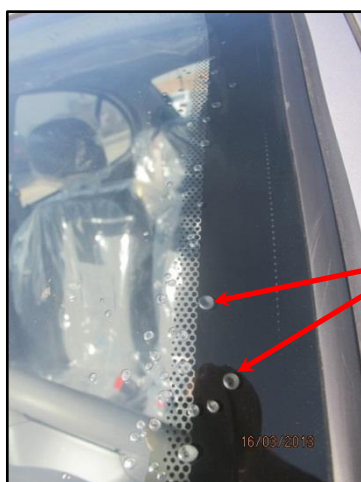
- ❖ با چشم غیر مسلح تمام سطح شیشه را از لحاظ ظاهری مطابق با موارد ذیل بررسی نمایید :
- عدم وجود حباب های هوا یا گازی که مطابق شکل شماره (۸) در شیشه محبوس شده اند .

حباب روی سطح شیشه

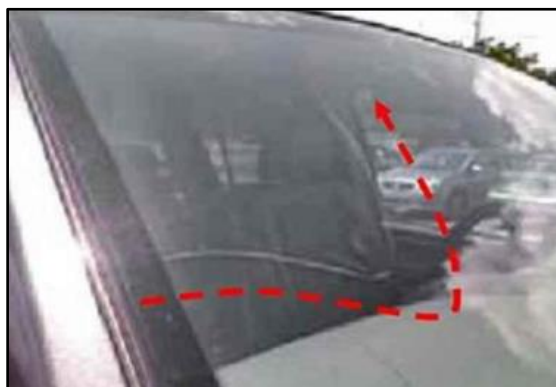
• در صورتیکه ترک تک شاخه بوده و آثار ضربه مطابق شکل شماره (۹) مشاهده نشود ، شیشه شامل گارانتی

می باشد .

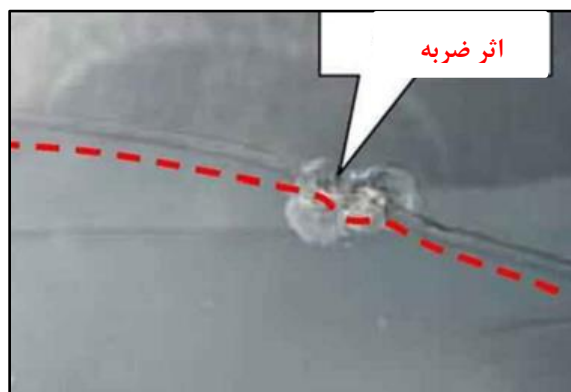
• در صورتیکه در مسیر ترک آثار ضربه مطابق شکل شماره (۱۰) مشاهده شود ، شیشه شامل گارانتی نمی باشد .

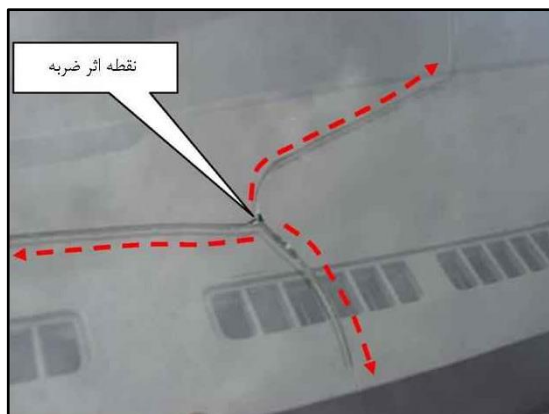
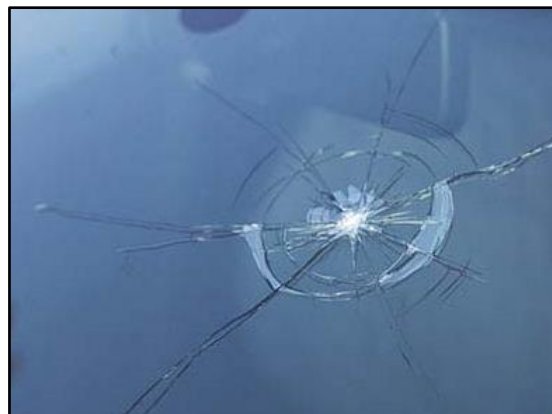
- در ترک های چند شاخه ای همیشه این ترک ها به واسطه ضربه ایجاد می شوند و اکثراً نقطه اثر ضربه در محل چند شاخه شدن ترک ها مطابق شکل شماره (۱۱) می باشد در صورت مشاهده این نوع ترک ها

شیشه شامل گارانتی نمی باشد .

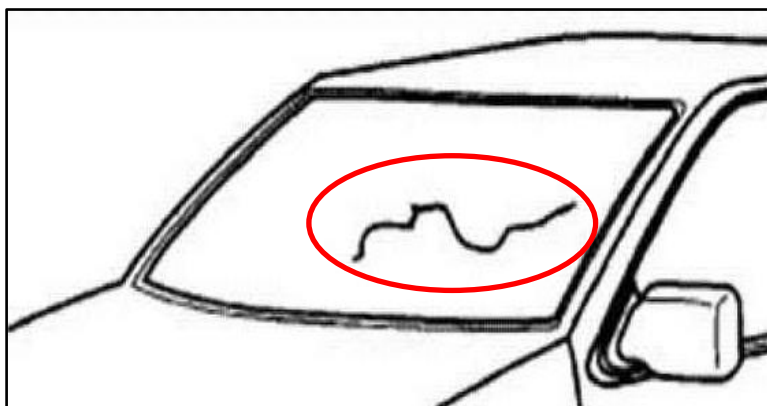
- ترک های شناور ترک هایی هستند که در هر قسمت از شیشه که به لبه نرسیده باشد مطابق شکل شماره (۱۲) ایجاد می شوند و از لبه شروع نشده اند ، در صورت مشاهده این نوع ترک ها شیشه شامل گارانتی

نمی باشد .

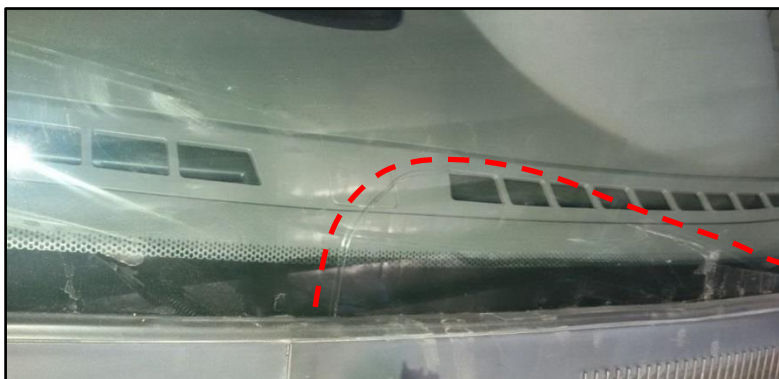
- عدم وجود ترک داخلی اطراف محل قرار گیری درپچه های بخاری زیر شیشه مطابق شکل شماره (۱۳) که در اثر سرما و کارکرد بخاری ایجاد می شود و در صورت مشاهده این نوع ترک ها شیشه شامل گارانتی می باشد.

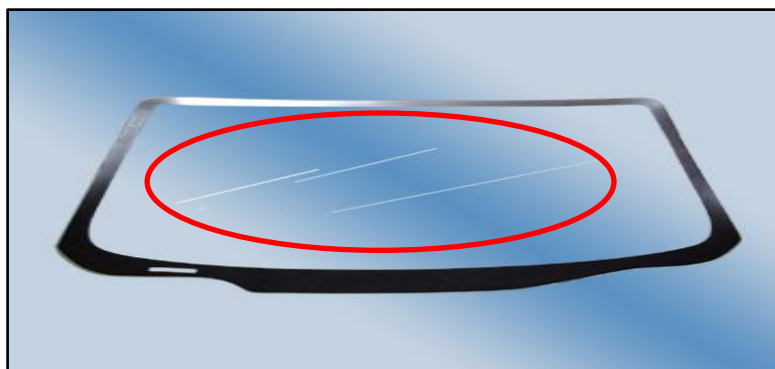
- برخی از مواد در طبیعت دارای سختی بالاتری نسبت به شیشه می باشند به طوری که ایجاد خط و خراش مطابق شکل شماره (۱۴) می نمایند. این خط و خراش ها منجر به بروز شکست های ریز در لایه بیرونی شیشه می شود که در صورت مشاهده ، شیشه شامل گارانتی نمی باشد.

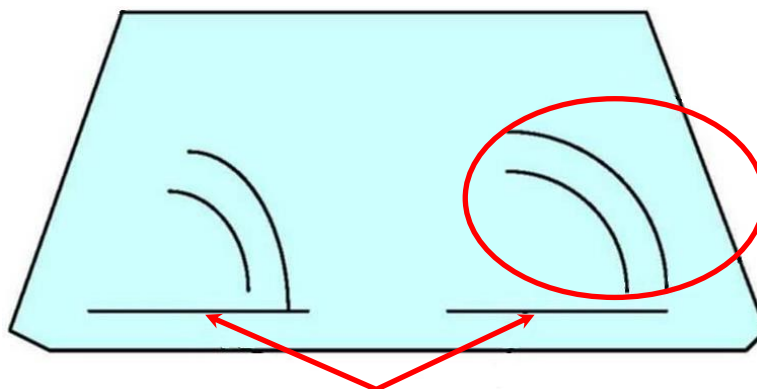
- در مواردی نیز گرد و غبار روی سطح شیشه می نشینند که کشیدن دستمال بر روی آن یا حرکت برف پاک کن خشک همانند سنباده عمل می کند و سطح شیشه را مطابق شکل شماره (۱۵) می خراشد که همین خراش ها در اثر تنش های حرارتی ، شرایط آب و هوایی و ارتعاشات حین رانندگی و یا نیروی فشار باد سبب گسترش ترک و بروز شکست می گردد که در صورت مشاهده ، شیشه شامل گارانتی نمی باشد .

محل استقرار برف پاک کن

**نکته : برای جلوگیری از خط و خش روی شیشه ، از برف پاک کن بدون استفاده از آب خودداری نمایید .**

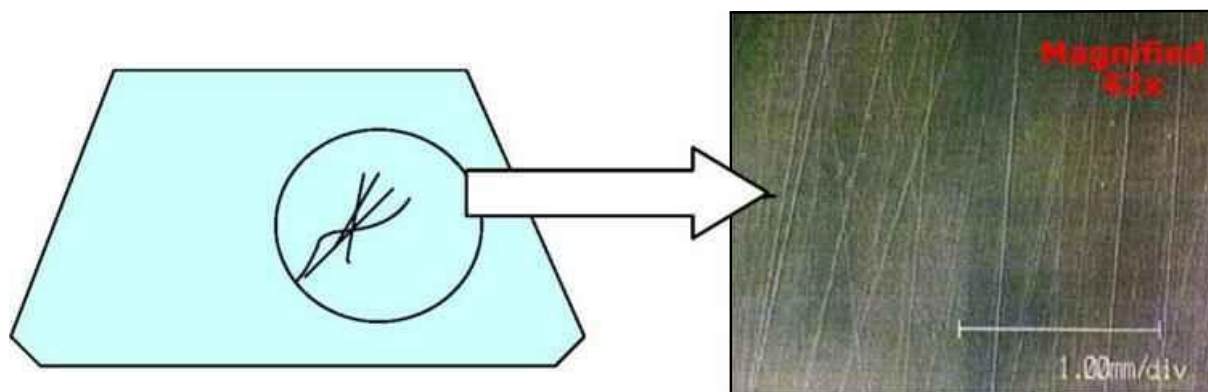
- خط و خراش ها عمدتاً از برخورد اشیا فلزی و فلزات سخت مانند دسته کلید ، دکمه فلزی ، انگشتر و... با شیشه مطابق شکل شماره (۱۶) ایجاد می شود و این خط و خراش ها عمدتاً تیز بوده و در هر ناحیه از شیشه قابل مشاهده اند که به مرور زمان نیز سبب ترک یا شکست می گردد که در صورت مشاهده ، شیشه شامل گارانتی نمی باشد .

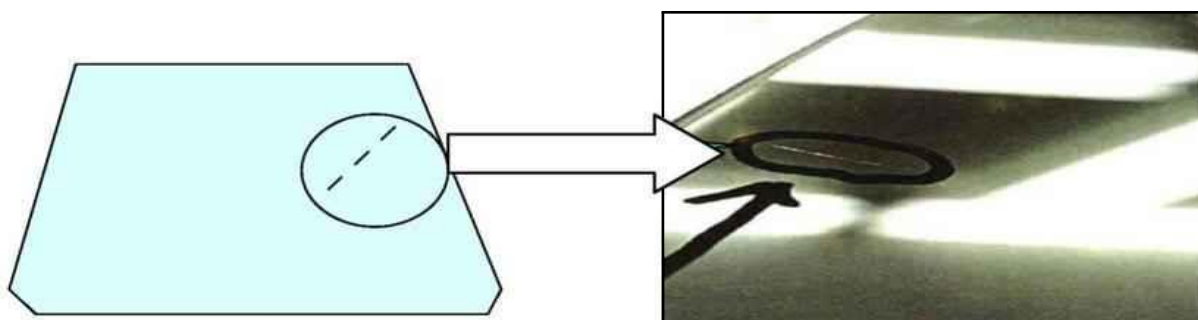
- پاره ای دیگر از خط و خراش ها بواسطه تمیز نمودن شیشه با دستمال کثیف می باشد ، معمولا در بافت این دستمال ها بواسطه استفاده زیاد ، ذرات خارجی وجود دارد ، این خط و خراش ها دارای طول بزرگ بوده و به صورت چند تایی و متمرکز در یک ناحیه مطابق شکل شماره (۱۷) مشاهده می شود که در اینصورت شیشه شامل گارانتی نمی باشد.

**لازم به ذکر است که هرگونه خط و خراش در سطح بیرونی شیشه و در سطح داخلی شامل گارانتی نمی گردد .**

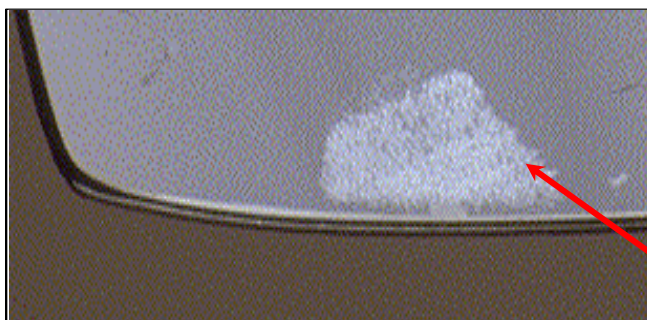
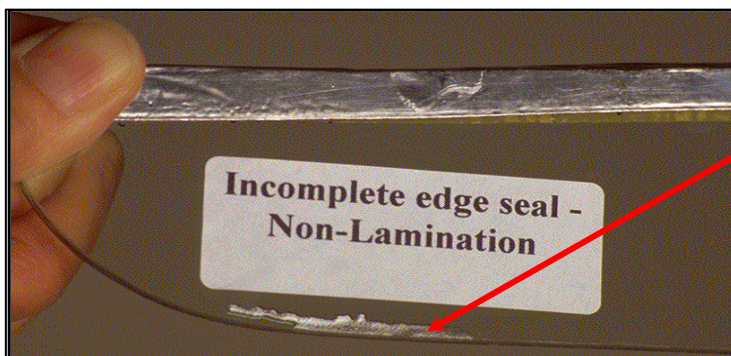
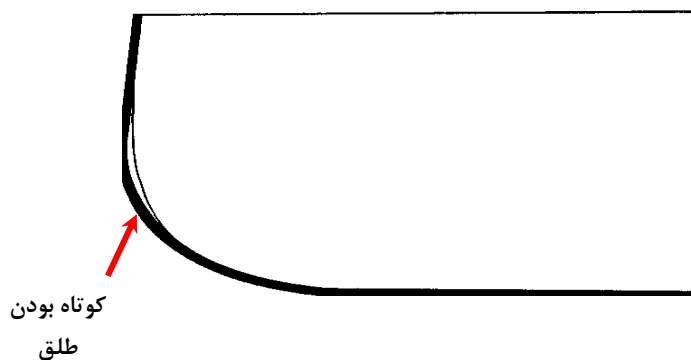
➤ عدم مشاهده طلق گذاري نامناسب (عدم وجود طلق و يا کوتاه بودن اندازه طلق) مطابق شكل شماره (۱۸)

عدم وجود طلق

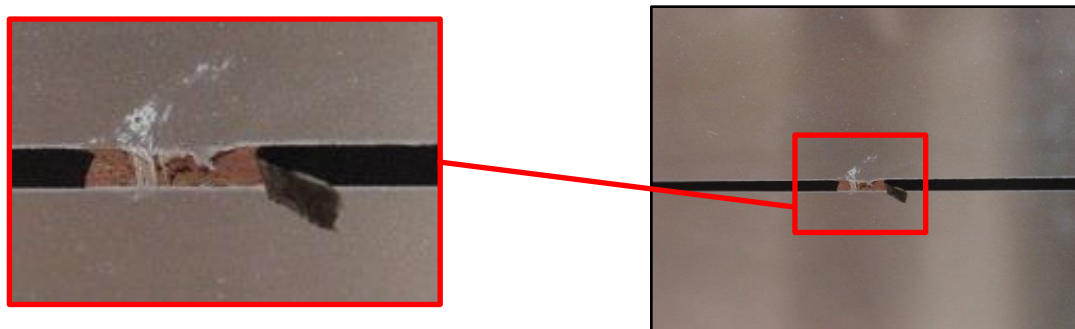
- عواملی که سبب خط و خراش روی سطح شیشه می شود می تواند سبب بروز قطعی در خطوط گرمکن و عدم عملکرد خطوط گردد . بنابراین در صورت مراجعه مشتری در خصوص خطوط گرمکن باید خطوط را با ذره بین بررسی نمایید و اگر علائمی از وجود خط منجر به قطعی مطابق شکل شماره (۱۹) بر روی شیشه مشاهده شود در اینصورت با وجود این ایراد شیشه شامل گارانتی نمی باشد .

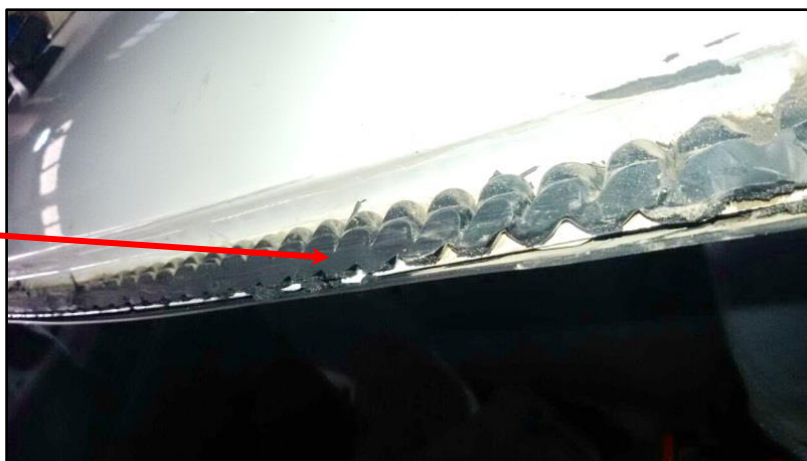
➤ کنترل در سازه و بدنه خودرو ، مونتاژ صحیح و عدم استفاده بیش از حد ماستیک زنی مطابق شکل شماره (۲۱)

✓ در صورت مشاهده استفاده بیش از حد ماستیک زنی که منجر به خودکشی شیشه شود ، شیشه شامل گارانتی می باشد .

✓ در صورت مشاهده پلیسه در فریم بدنه باید ابتدا پلیسه را از بین برده سپس نسبت به نصب شیشه اقدام نمایید در اینصورت ، شیشه شامل گارانتی می باشد .
