**دستورالعمل تعویض قطعات در تعمیرگاهها در دوره گارانتی  
(مجموعه گیربکس بهبود یافته دابل برنجی  
X200 و ND2 و X100 )**

شرکت سایپا

دستورالعمل تعويض مجموعه گيربكس بهبود يافته دابل برنجي X200 و  
ND2 و X100 در نمايندگيهاي مجاز خدمات پس از فروش ساپا

نوع خودرو: خانواده X100 و X200  
كد پروژه : ۹۶۶۱۹

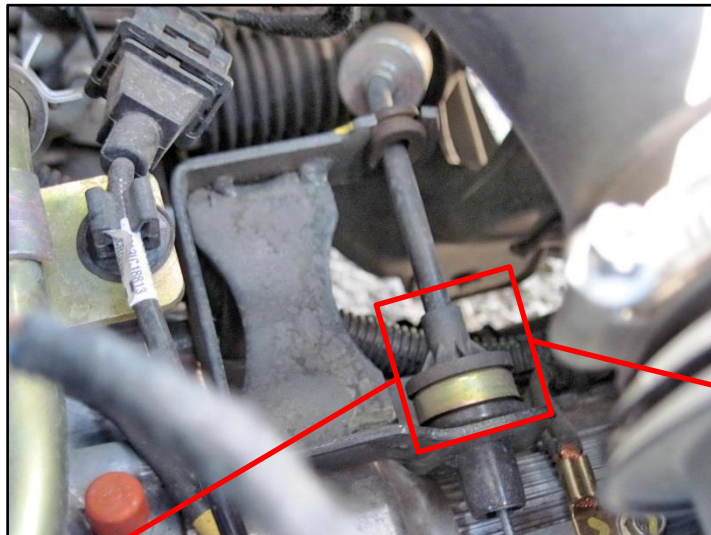
موقعیت نادرست قرارگیری منجید

(۳) موقعیت صحیح قرارگیری منجید سیم کلاچ داخل براکت گیربکس را مطابق شکل زیر کنترل نمایید .

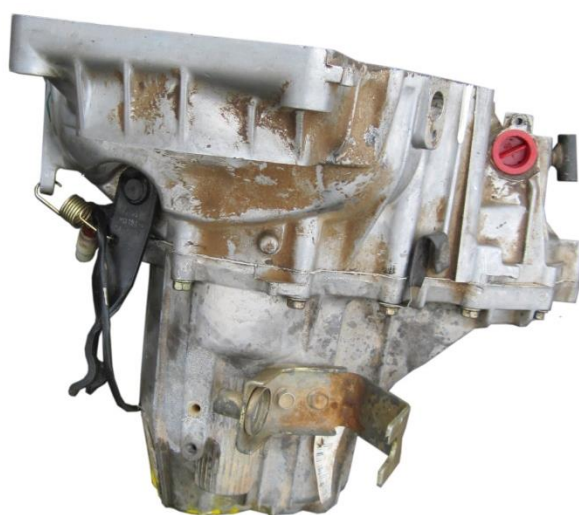
شکل شماره (۶) بررسی دقیق تمام قسمت های پوسته

- ✓ در صورت مشاهده هرگونه شکستگی و ترک خوردگی پوسته گيربکس که باعث وجود نشی روغن شود مطابق شکل شماره (۶) ، اگر ناشی از عوامل داخلی گيربکس باشد مجموعه گيربکس معيوب بوده و بايد تعويض گردد در صورتیکه عوامل خارجی باعث شده باشد ، پوسته گيربکس شامل گارانتی نمی باشد .

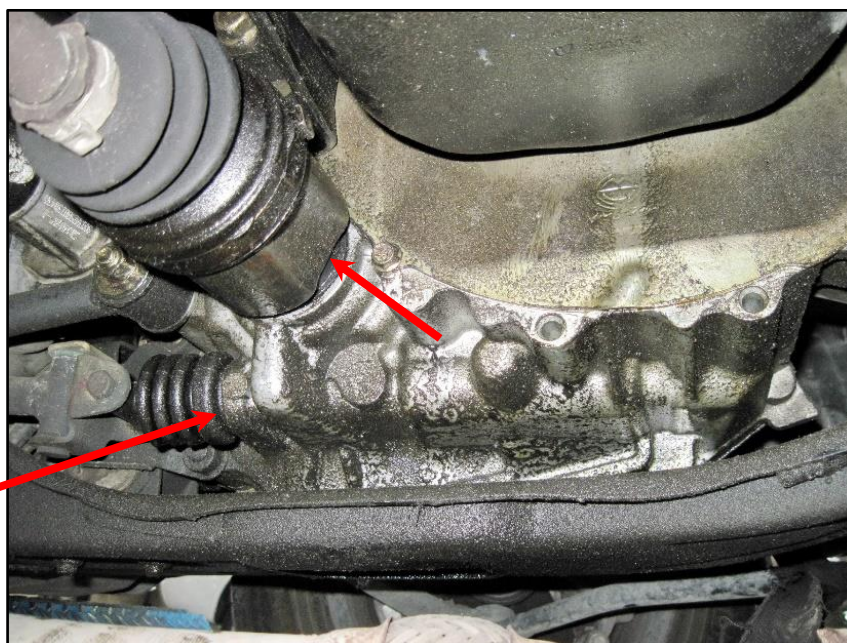
➤ خودرو را توسط جک بالا برده، زیر خودرو رفته و محل قرار گیری پلوس های چرخ با دیفرانسیل و محور تعویض دنده را از نظر وجود واسکازین مطابق شکل شماره (۷) به دقت کنترل و بررسی نمایید.

نشستی از محل  
محور تعویض  
دنده

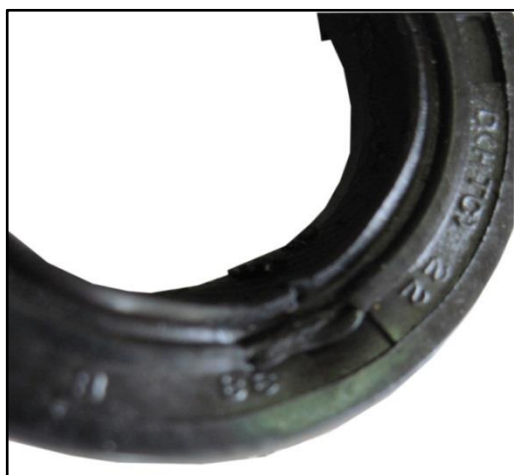
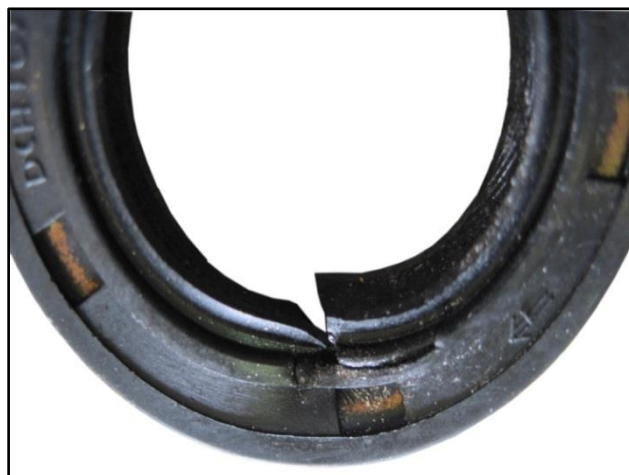
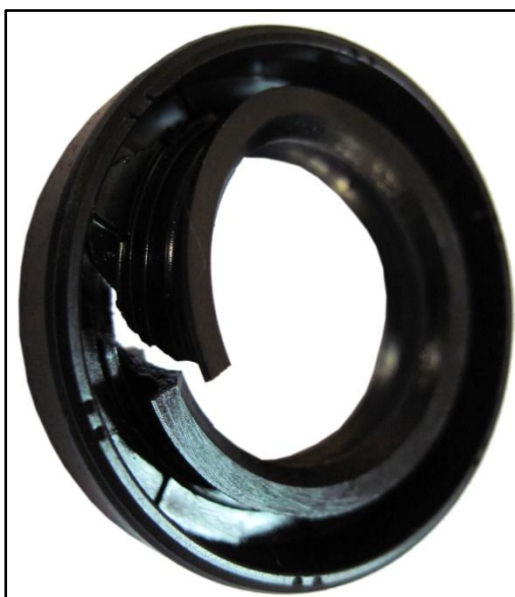
شکل شماره (۸)

✓ در صورت مشاهده نشستی واسکازین از محل قرار گیری پلوس ها با دیفرانسیل و محور تعویض دنده ، کاسه نمد ها دیفرانسیل و شافت مطابق شکل های شماره (۸) معیوب بوده و با توجه به دستورالعمل مربوطه باید تعویض گردد .

**نکته :** بعضاً مشاهده می شود به علت نشستی از درپوش سنسور میل بادامک و جارشی شدن روغن بر روی محل گردگیر محور تعویض دنده که منجر به خطا در تشخیص محل نشستی می شود می بایست از عدم روغن ریزی درپوش سنسور میل بادامک اطمینان حاصل نمایید .

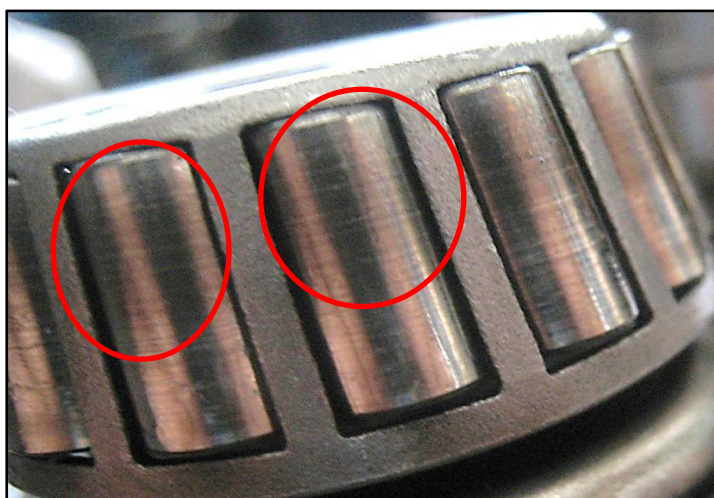
✓ در صورت رویت هرگونه شکستگی ، دفرمگی قفسه ، خوردگی و تغییر رنگ ناشی از سوختگی مطابق شکل شماره (۱۶)، خط و خش عمیق روی کنس های داخلی و خارجی و رولها مطابق شکل شماره (۱۷) قطعه معیوب بوده و باید تعویض گردد.

شکل شماره (۱۶) تغییر رنگ ناشی از سوختگی

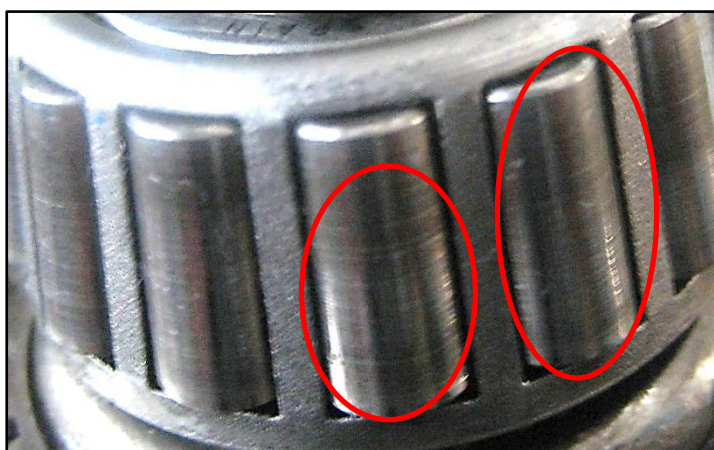
شکل شماره (۱۷) وجود خط و خش بر روی رولها

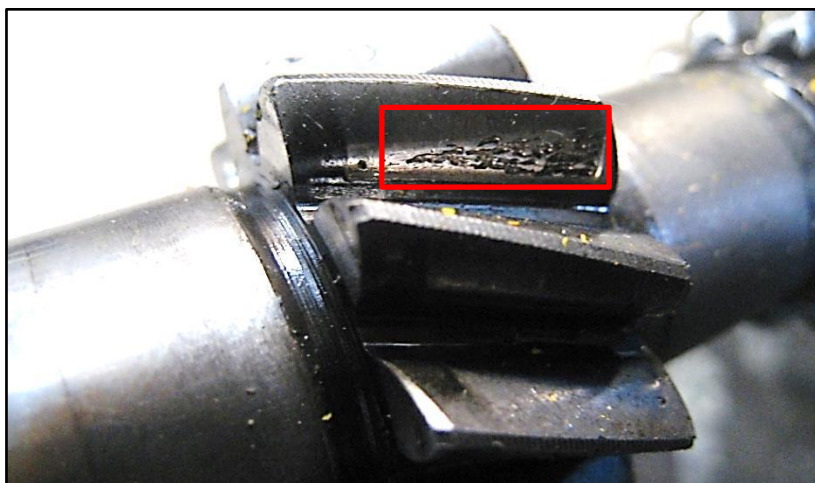
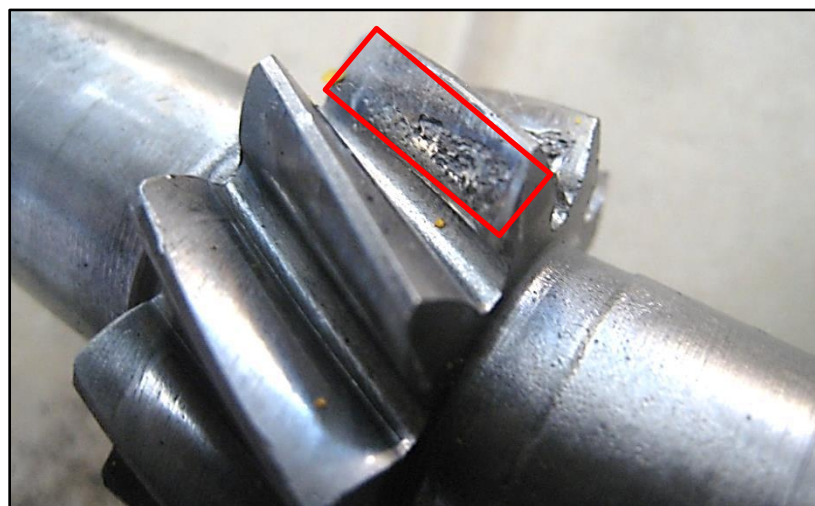
شکل شماره (۱۹)

خوردگی در قسمت سطح درگیری دنده شافت اصلی در شکل های شماره (۱۹) نشان داده شده است :

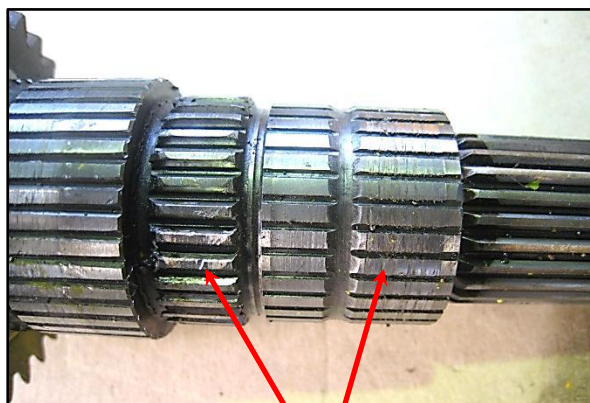
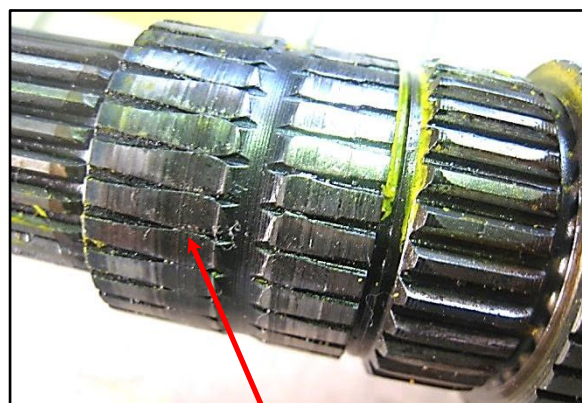
اشکال شماره (۲۰)

خرد شدن دنده و شکستگی

خوردگی و سایش

لهیدگی

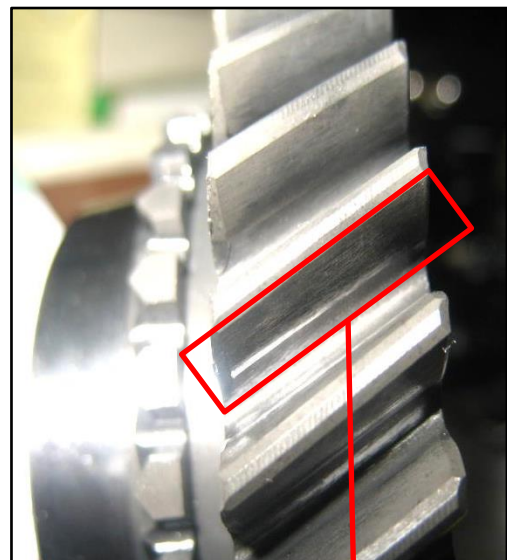
مجموعه شکل های شماره (۲۴)

شکستگی دنده مخروطی

اثر سوختگی یا  
لهیدگی روی دنده

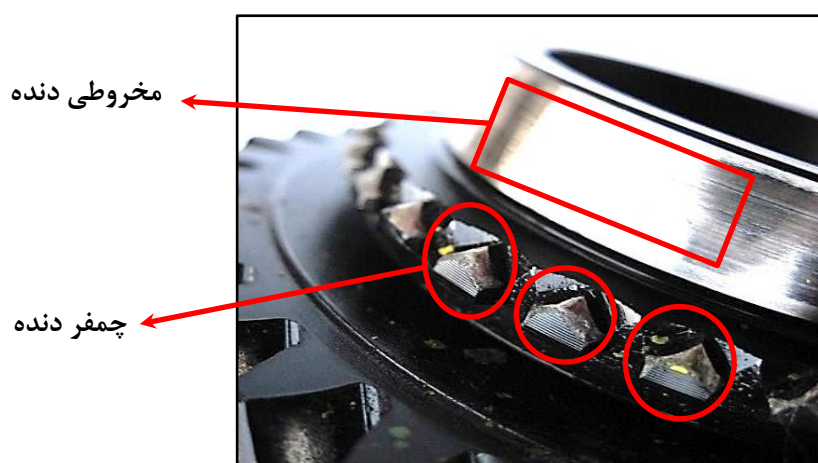
✓ در صورت ساییدگی محسوس در قسمت مخروطی دنده مطابق شکل شماره (۲۵) ، قطعه معیوب بوده و باید تعویض گردد. (برای خودروهای X100)

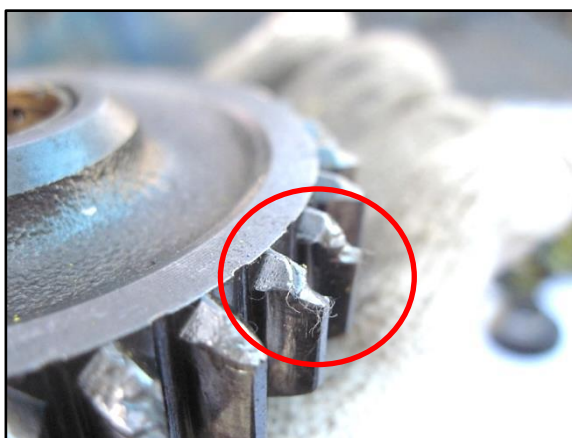
- ✓ در صورت ساییدگی یا شکستگی سطوح دنده ها مطابق شکل شماره (۲۸) قطعه معیوب بوده و باید تعویض گردد .
- ✓ در صورت عدم حرکت روان هرزگرد بر روی شافت هرزگرد ، قطعه معیوب (شافت یا دنده واسط) بوده و می بایست آن را تعویض نمایید.
- ✓ در صورت ایراد داشتن فرآیند حرکت اهرم بالابر و موقعیت قرارگیری نسبت به رفع عیب اقدام نمایید.

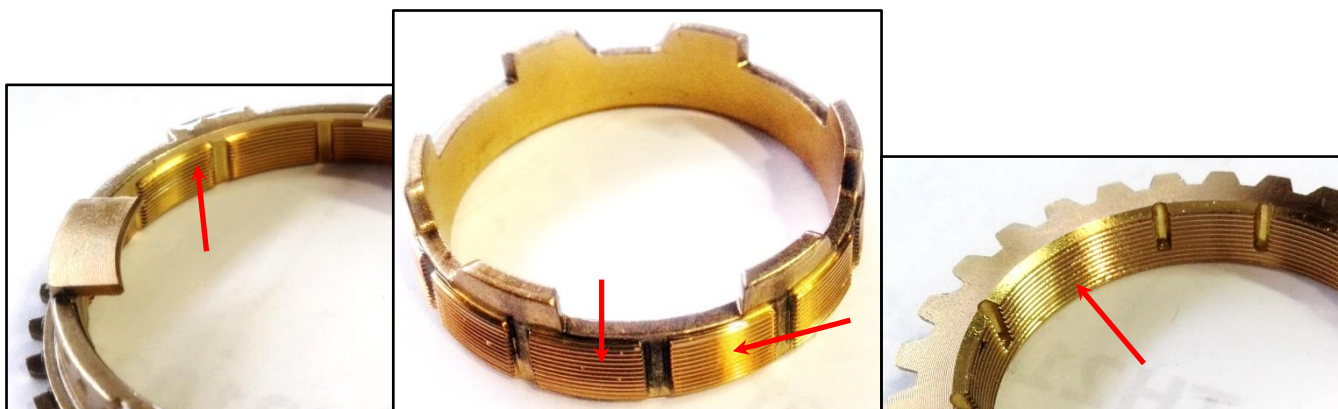
- ✓ در صورت ساييدگی سطوح شيارهای داخلی مطابق شکل شماره (۲۹) قطعه معيوب بوده و می بایست آن را تعويض نماييد.
- ✓ در صورت خوردگی ، ساييدگی و يا لب پريدگی دندانهای چمفر مطابق شکل شماره (۳۰) قطعه معيوب بوده و می بایست آن را تعويض نماييد .
- ✓ در صورت ساييدگی شيارهای خارجی ، رینگ داخلی در دويل برنجی بررسی شود.

شکل شماره (۲۹) ساييدگی سطوح شيارهای داخلی

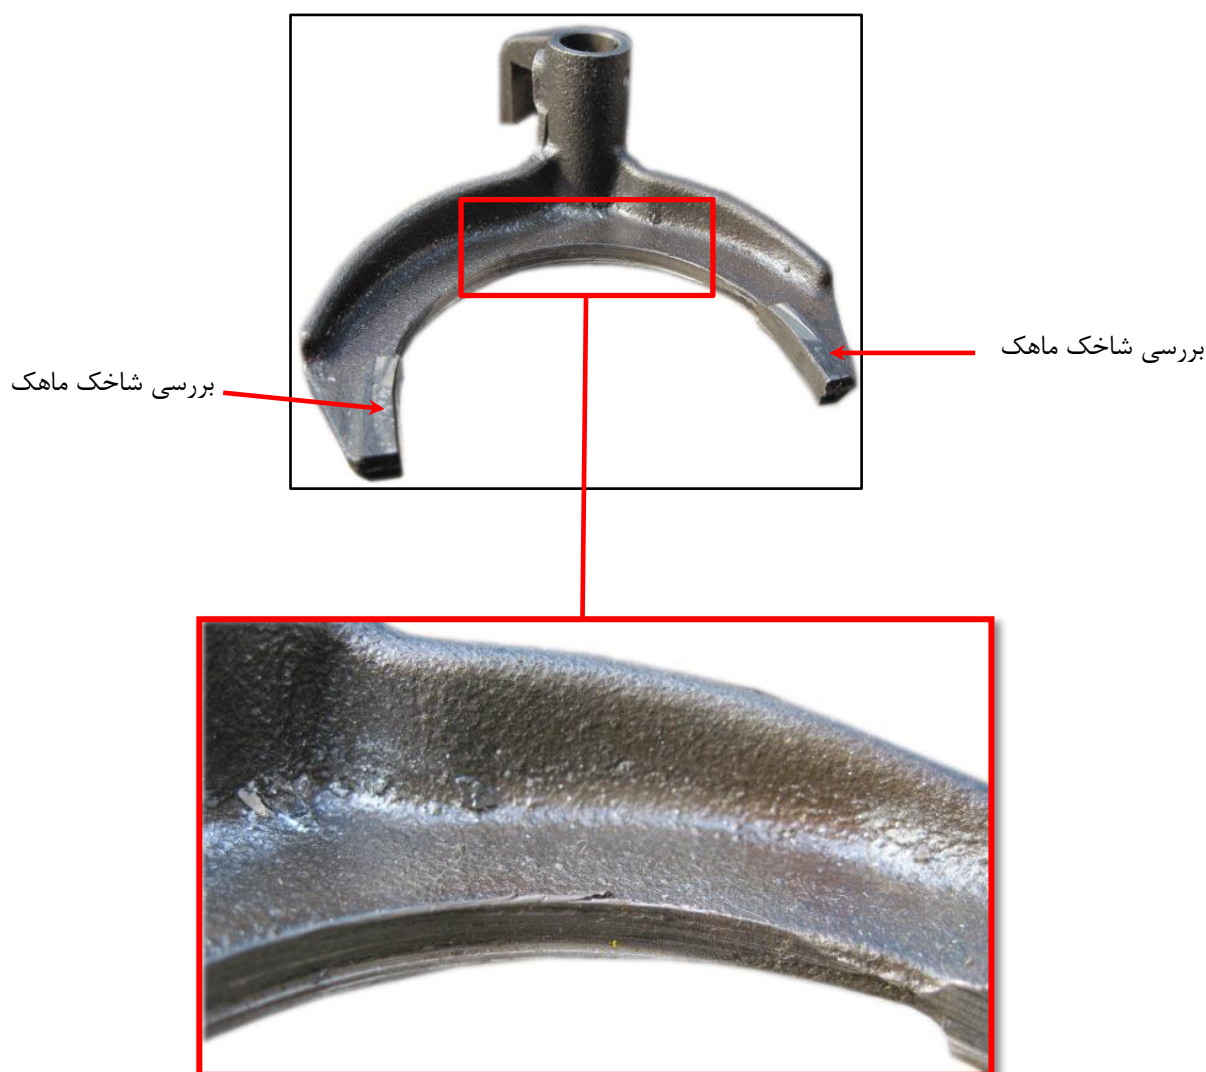
✓ در صورت رویت هر گونه سایش شدید و پله شدن بر روی شاخک های ماهک و هلالی ماهک مطابق شکل شماره (۳۶) قطعه معیوب بوده و باید تعویض گردد. اگر دیواره هلالی ماهک نیز متورم شده باشد ماهک معیوب بوده و باید تعویض گردد.

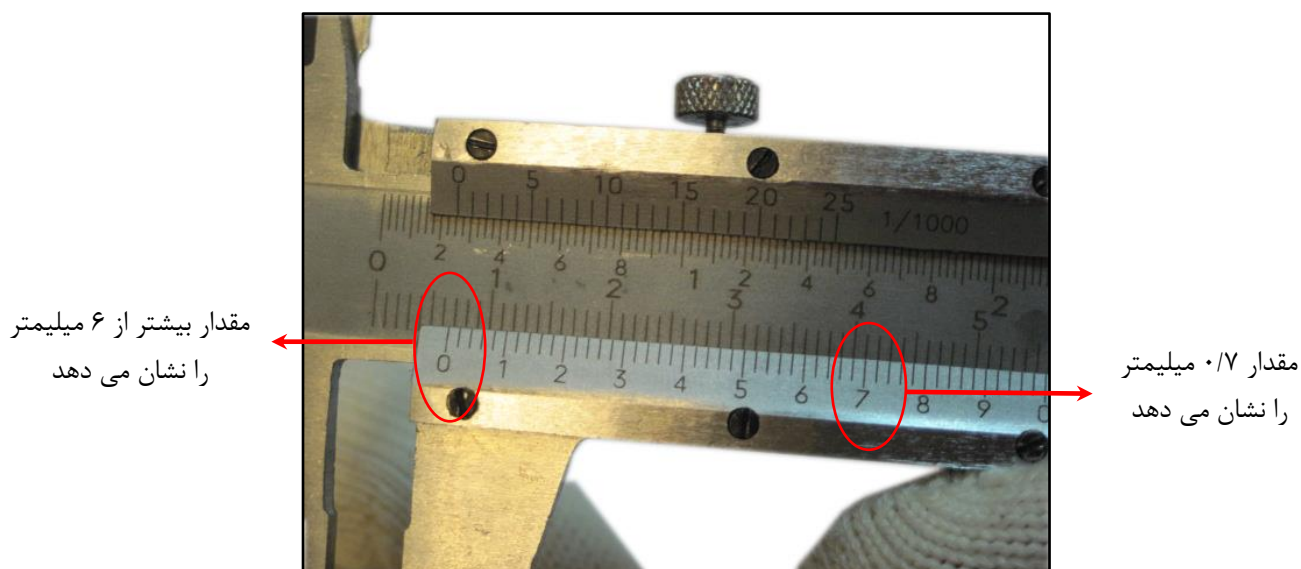
✓ اندازه ضخامت شاخکهای ماهک ۱ و ۲ مطابق شکل شماره (۳۸) بايد بين ۶/۷ ميليمتر الي ۶/۹ ميليمتر باشد ، در غير اينصورت قطعه معيوب بوده و بايد تعويض گردد .

شکل شماره (۳۸) : ورنیه کولیس عدد ۶/۷ میلیمتر را نشان می دهد
