| تاریخ: ۱۳۹۵/۰۸/۰۵ | TBATN11/11/1 |
| نوع خودرو: سایپا | |

## موضوع: دستورالعمل رفع ایراد یخ زدگی هسته اواپراتور کولر خودرو سایپا

## دستورالعمل بازکاری ایراد یخ زدگی هسته اواپراتور کولر خودرو ساین

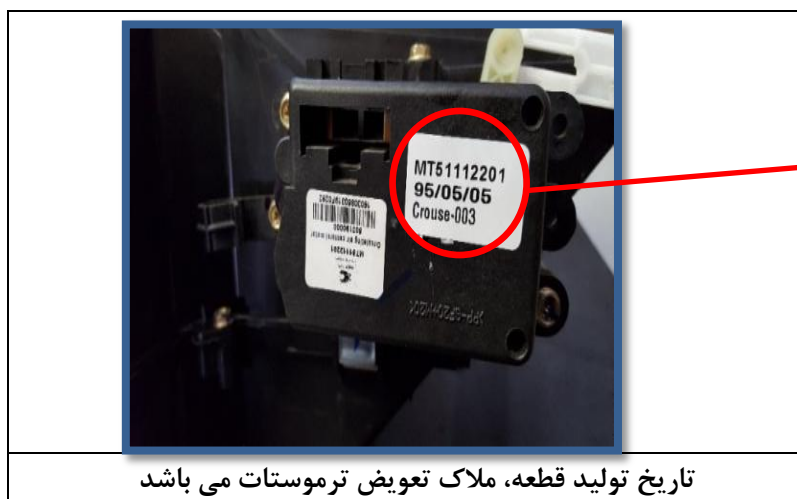
ترموستات های قبل از  
۴/۲۴ می بایست تعویض  
شوند

تاریخ تولید قطعه، ملاک تعویض ترموستات می باشد

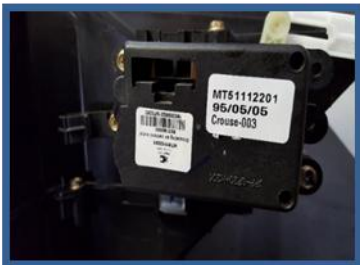
✓ بر روی عملگر هوای تازه تاریخ تولید درج شده است.

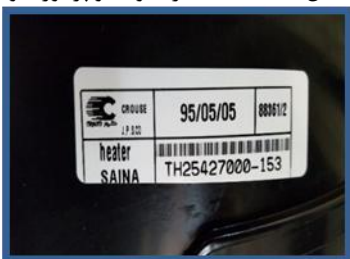
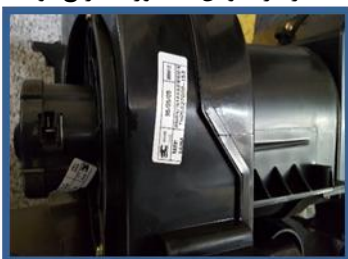
✓ بعد از دسترسی کامل به مجموعه کولر داخل اتاق (بعد از باز نمودن داشبورد) تاریخ تولید از لیبل های بالای بخاری و یا اواپراتور خوانده شود.

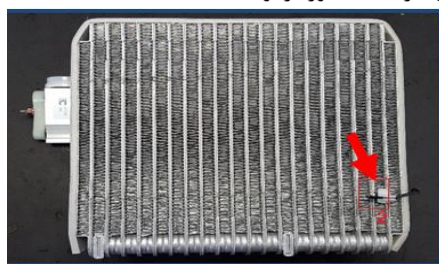
موقعیت قبلی نصب سنسور ترموستات

۷- ترموستات اکنون در موقعیت زیر نصب شده است (بست پلاستیکی در ردیف دوم و نوک سنسور بر روی ردیف سوم پره ها قرار دارد)
