تاریخ: ۱۳۹۸/۰۴/۳۰
شماره: ۱۳۹۸-۵۶
کلید مدرک: ۱۷۵۹۲

اطلاعیه فنی

روش برطرف کردن ایراد خطای CAN COMMUNICATION سیستم کروز (زیمنس)

۲۰۶- رانا - ۲۰۷

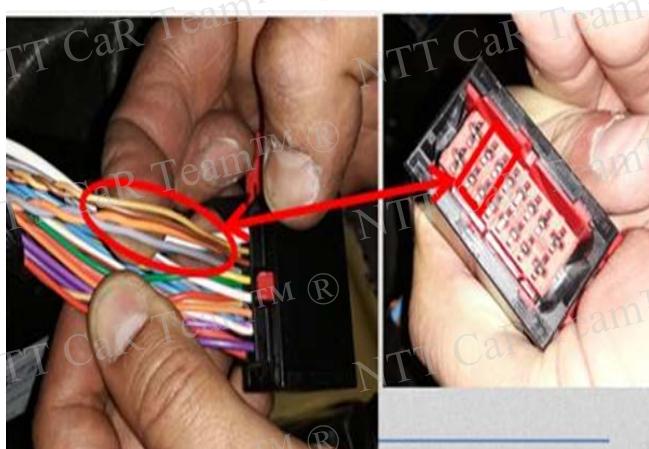
اقدام اول:

در صورت مراجعه خودرو با ایراد روشن شدن چراغ چک و خطای (loss communication) در حافظه ECU خودرو، برای رفع ایراد مطابق مراحل زیر اقدام نمایید:

نسبت به دمونتاز کانکتور ۱۶ خانه دسته سیم اصلی

به دسته سیم اتاق اقدام نموده و ۴ رشته سیم مربوط

به شبکه را مطابق با نقشه الکتریکی مشخص می نماییم.

سیم های پایه شماره: (۱۵، ۱۴، ۱۳، ۱۲)
