تاریخ: ۸۶/۱۲/۲۷

شماره ۲۰۲

نوع خودرو: پراید

موضوع: رفع مشکل بالا رفتن دور موتور به جهت اتصالی سیم سوئیچ فشار فرمان هیدرولیک به بدنه

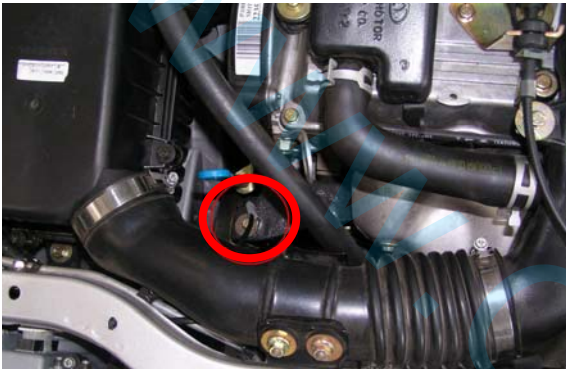
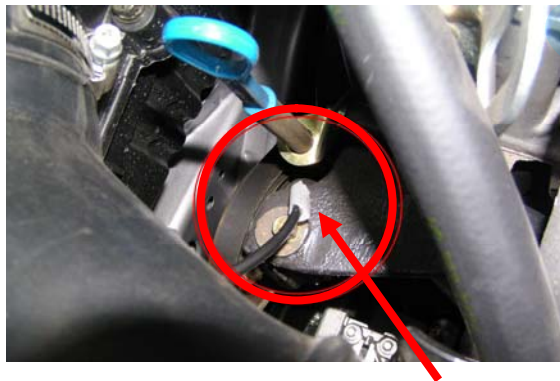
کانکشن سیم سوئیچ فشار فرمان هیدرولیک

با توجه به بررسی های صورت پذیرفته در خصوص نقص بالا رفتن دور موتور که اخیراً مشاهده گردیده است به اطلاع می رساند، اتصال بدنه شدن سیم فشار فرمان هیدرولیک در دسته سیم اصلی (دسته سیم جلو) در خودروهای بدون فرمان هیدرولیک علت به وجود آمدن ایراد فوق می باشد که در خودروهای مجهز به سیستم سوخت رسانی زیمنس باعث بالا رفتن دور موتور در حالت دور آرام و نوسان دور موتور می گردد و در خودروهای مجهز به سیستم سوخت رسانی ولو باعث روشن شدن چراغ عیب یاب به دلیل ظاهر شدن کد خطای ۱۵۳۰ و بالا رفتن دور موتور در حالت دور آرام می گردد، لذا نمایندگان محترم می بایست در مرحله اول نسبت به بازدید این سیم اقدام نمایند و در صورت آسیب دیدن آن در اثر برخورد با تسمه کولر نسبت به ترمیم آن اقدام و با استفاده از بست پلاستیکی به نحوی که به بدنه اتصال ننماید به قسمت زیر سینی جلو نصب نمایند و همچنین مشخصات کامل خودرو های مذکور شامل شماره شاسی، کیلومتر کارکرد و تاریخ شروع گارانتی را به این مدیریت ارسال نمایند.

لازم بذکر است که نمایندگان محترم به جهت پیشگیری در بروز چنین مشکلی در صورت مشاهده آزاد بودن کانکشن سیم فشار فرمان هیدرولیک در دسته سیم اصلی (جلو) در خودرویی که سیستم فرمان هیدرولیک ندارد نسبت

به مهار سیم مذکور در زیر سینی جلو اقدام نمایند.

توجه اقدامات صورت پذیرفته جهت رفع عیب و یا پیشگیری عیب (ترمیم و

مهار سیم مربوطه به نحوی باشد که باعث اتصالی مجدد نگردد.
