دستورالعمل عيب يابی بر اساس نوع ايراد

نوع خودرو: X100 و تيبا  
كد پروژه: ۹۴۶۳۶

اختلاط آب و روغن

مدل خودرو : خانواده X100 و تيبا

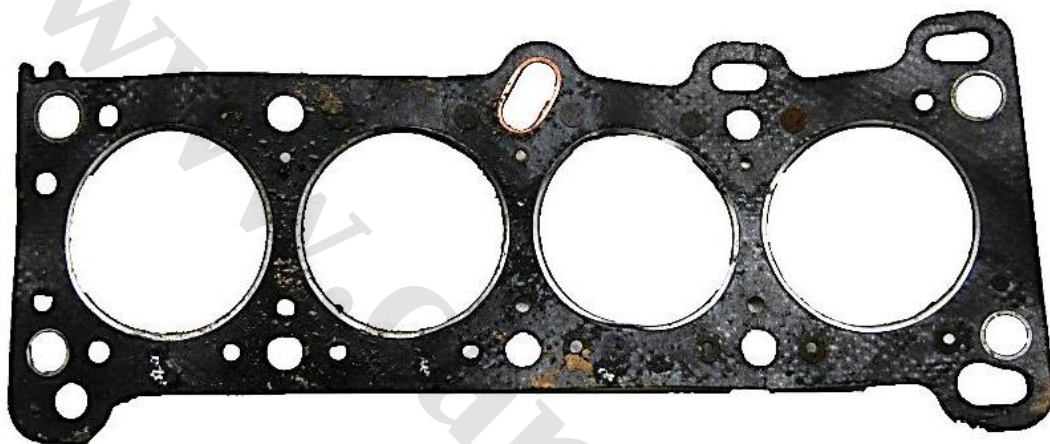
در صورت مشاهده اختلاط آب و روغن لازم است سرسیلندر را از روی موتور ديمونتاز نموده و وضعیت سوختگی، ترک

و یا دود زدگی روی وایشر سرسیلندر را مطابق شکل شماره (۱) به صورت چشمی کنترل و بررسی نمایید.

در صورت مشاهده سوختگی و یا هرگونه ایراد در روی وایشر سر سیلندر آن را تعویض نمایید.

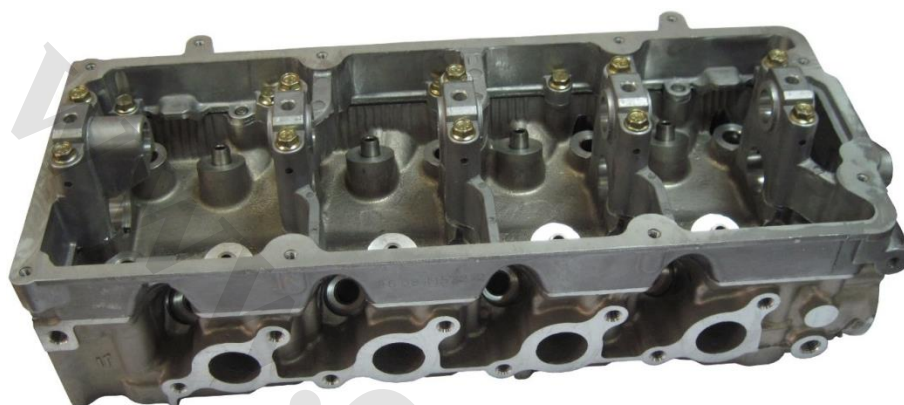
بعد از ديمونتاژ نمودن سر سيلندر لازم است مطابق شکل شماره (۲) و (۳) هرگونه ترک ، مک ، شکستگی در بدنه و صفحه نگهدارنده ميل سوپاپ ، محفظه اسبک ها ، اتاقک احتراق ، مجاری آب و روغن ، مجاری ورودی هوا و خروجی گاز را روی سرسیلندر به صورت چشمی کنترل و بررسی نمایید.

در صورت مشاهده ترک و شکستگی در صفحه نگهدارنده ميل سوپاپ ، محفظه اسبک ها ، اتاقک احتراق ، مجاری آب و روغن ، مجاری ورودی هوا و خروجی گاز ، سرسیلندر معیوب بوده و بایستی آن را تعویض نمایید.  
در صورت عدم وجود هر گونه ترک یا شکستگی در روی سرسیلندر لازم است وضعیت تابیدگی سطح سرسیلندر را کنترل و بررسی نمایید.

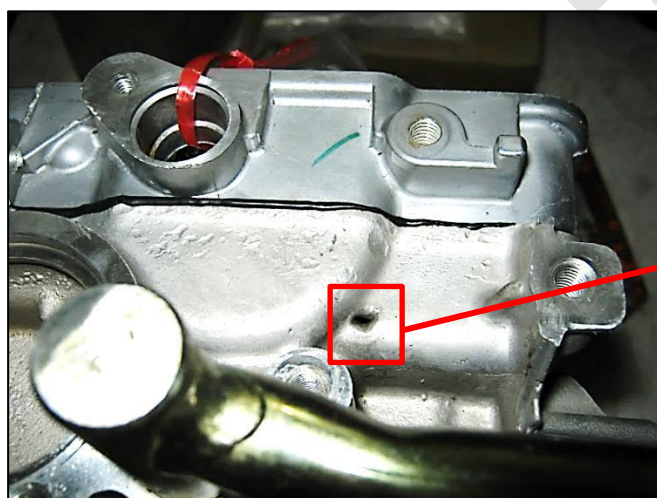
شکل شماره (۳)

وجود سوراخ روی سرسیلندر

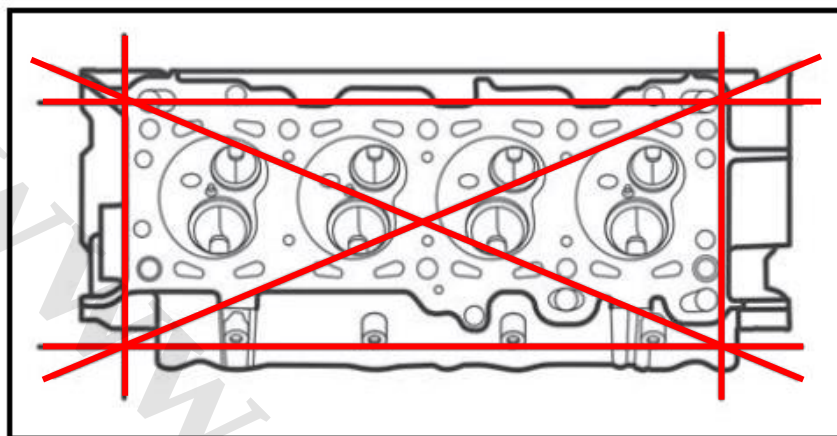
وضعیت تابیدگی سر سیلندر را به وسیله خط کش مخصوص تابیدگی که کالیبره می باشد در شش جهت مطابق شکل شماره (۴) کنترل و بررسی نمایید.

حد مجاز تابیدگی در خودروی X100 و تیبا ۰/۱۵ میلیمتر می باشد. در صورتی که خودرو دارای گارانتی بوده می بایست سرسیلندر به صورت کامل تعویض گردد در غیر این صورت سرسیلندر هر دو خودرو را می توان تا ۰/۲ میلیمتر سنگ زنی نمود.

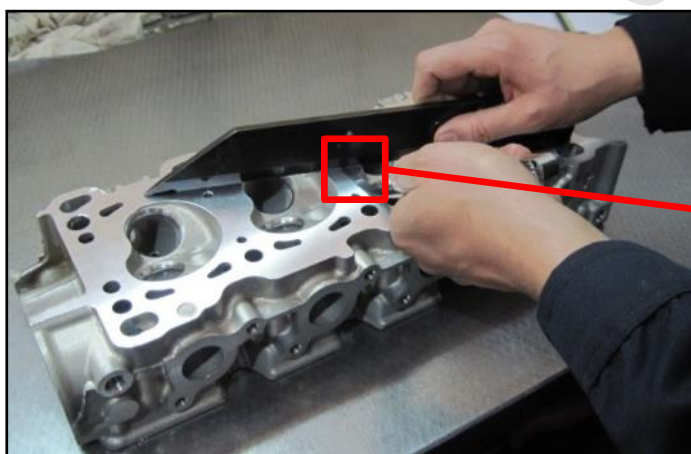
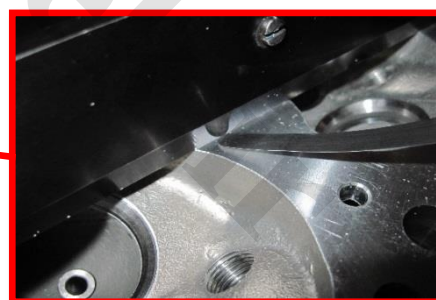
برای مشاهده میزان تابیدگی لازم است خط کش را روی سطح سرسیلندر قرار داده و بیشترین فاصله سطح سرسیلندر از خط کش را مطابق شکل شماره (۵) توسط فیله ، اندازه گیری و کنترل نمایید .

لازم به ذکر است بعد از تعویض واشر بایستی پیچ های مربوط به سر سیلندر را در خودروی X100 با ۷/۷ الی ۸/۳ کیلوگرم متر به روش حلزونی از داخل به خارج و در خودروی تیبا لازم است در سه مرحله که در ذیل بیان شده است به روش حلزونی از داخل به خارج پیچ های سرسیلندر را سفت نمایید.

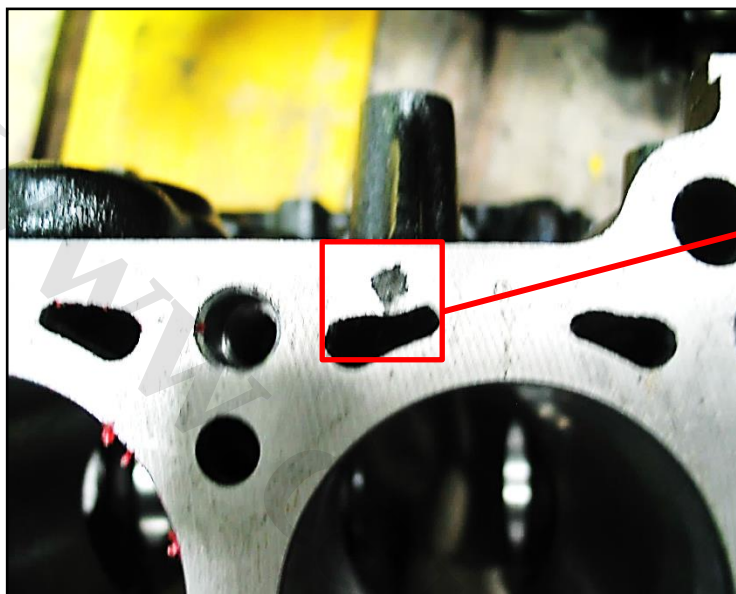
وجود هر گونه ترک ، مک ریخته گری ، شکستگی و غیره را بر روی دیواره داخلی و خارجی بلوک سیلندر ، سطح

سیلندرها ، دیواره های مجاری روغن و آب مطابق شکل شماره (۷) کنترل و بررسی نمایید.

مک روی سطح سیلندر

در صورت مشاهده هر گونه ترک ، مک ریخته گری ، شکستگی و غیره بر روی دیواره داخلی و خارجی بلوک سیلندر ،

سطح سیلندرها ، دیواره های مجاری روغن و آب، بلوک سیلندر را تعویض نمایید
