**دستورالعمل تعویض پلوس کامل چپ و راست در نمایندگیهای مجاز**  
**خدمات پس از فروش سایپا**

نوع خودرو: تیبا  
کد پروژه: ۹۳۶۱۲

دستورالعمل تعویض قطعات در تعمیرگاه ها در دوره گارانتی

**پلوس کامل چپ و راست**

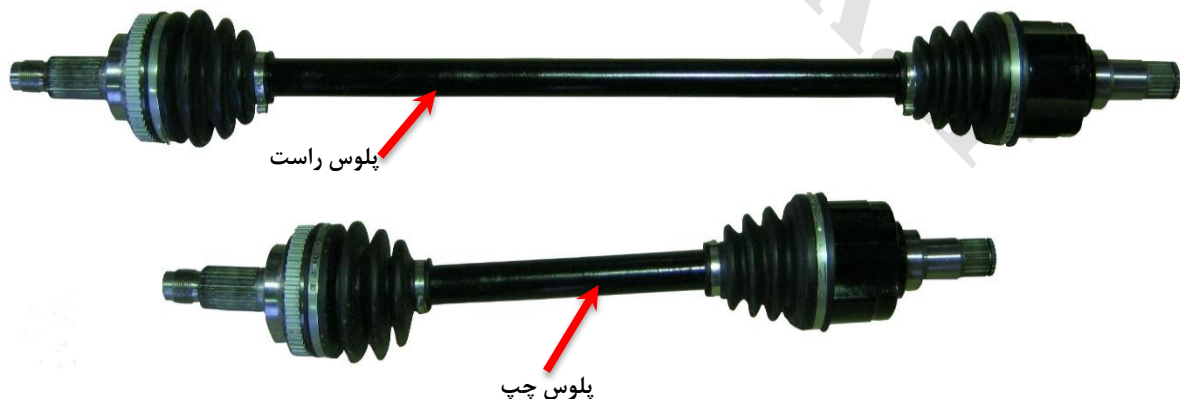
با توجه به موارد فوق در خصوص خودروی تیبیا لازم به ذکر است که این خودرو از نوع دیفرانسیل جلو بوده و پلوس استفاده شده در آن مطابق شکل شماره (۱) از نوع مفصلی می باشد.

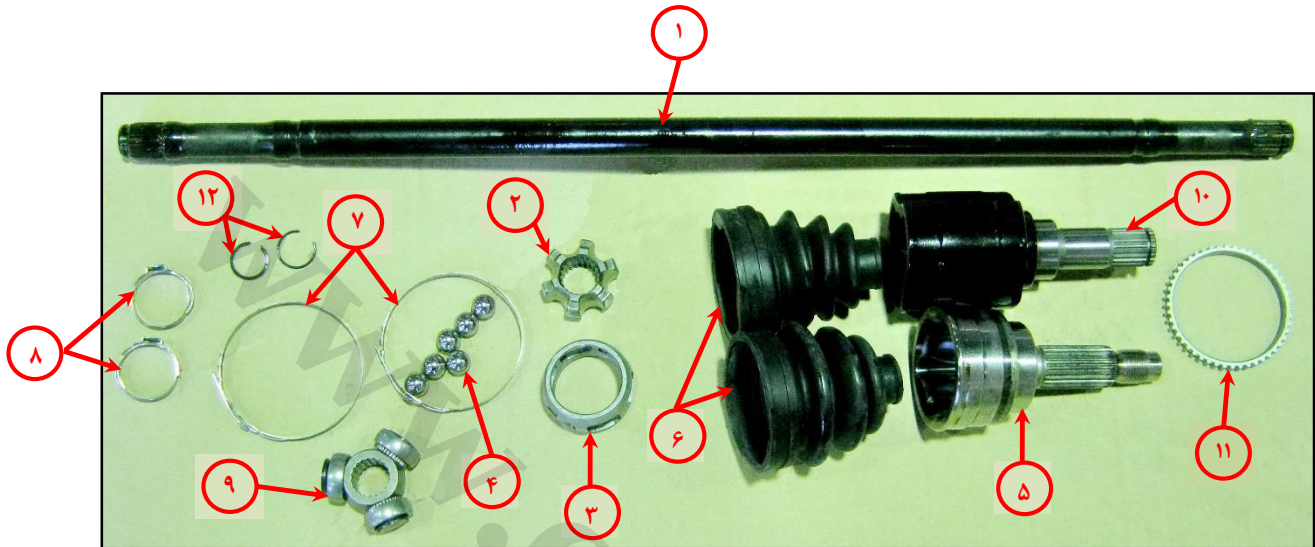
اجزای تشکیل دهنده مجموعه پلوس مطابق شکل شماره (۲) عبارتند از:

| ۱- محور اصلی (شافت) پلوس | ۷- بست بزرگ گردگیر |
| ۲- شش پر | ۸- بست کوچک گردگیر |
| ۳- قفسه | ۹- سه شاخ و رولرها |
| ۴- ساچمه | ۱۰- کلمپی پلوس سمت گیربکس (TJ) |
| ۵- کلمپی پلوس سمت چرخ (BJ) | ۱۱- رینگ سنسور ABS |
| ۶- گردگیر کلمپی پلوس | ۱۲- خار نگهدارنده |

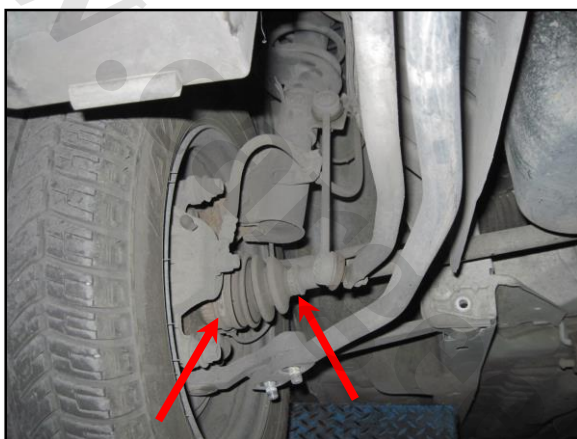
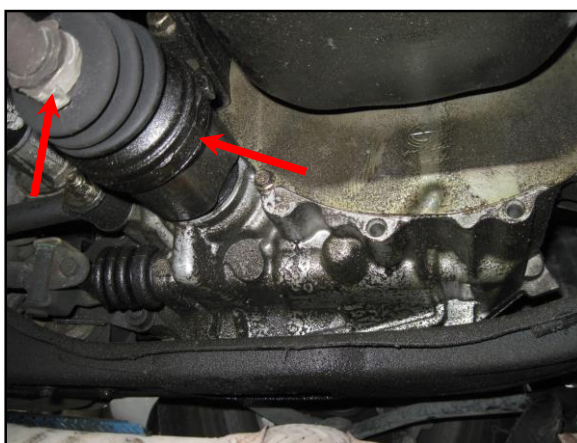
➤ خودرو را توسط جک بالا ببرید و گردگیرهای پلوس را از لحاظ پارگی ، بیرون زدگی و جدا شدن بست ها و استفاده از بست های غیر استاندارد مطابق شکل های شماره (۳) و (۴) کنترل و بررسی نمایید .

✓ در صورت مشاهده هر گونه پارگی گردگیر (پوسیدگی و ترک ناشی از افت کیفی قطعه) پلوس را از روی خودرو باز نموده و آن را تعویض نمایید.

نکته : پاره شدن گرد گیر نیز باعث کاهش میزان گریس در دافل مفصل ها شده و عمر قطعات دیگر را کاهش می دهند.

✓ در صورت مشاهده بست های غیر استاندارد پلوس تعویضی مشمول گارانتی نمی باشد.

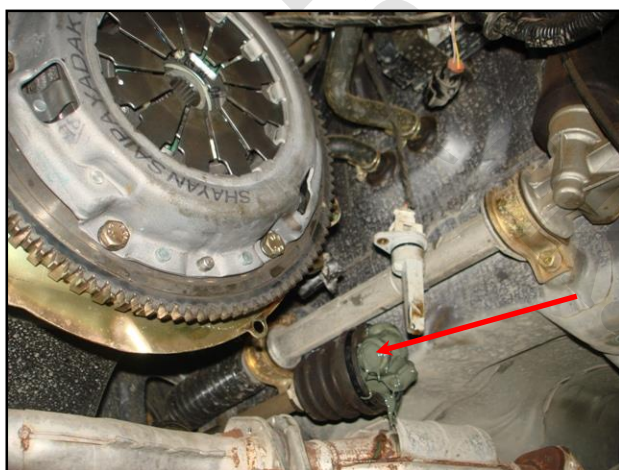
تذکر : در هنگام دمونتاژ گیربکس از موتور به هیچ وجه مطابق شکل شماره (۵) کلگی پلوس را از مجموعه

پلوس جدا ننمایید و از کلگی پلوس کمکی استفاده نموده در غیر اینصورت پلوس مشمول گارانتی نمی باشد.

شکل شماره (۵) جدا کردن کلگی پلوس

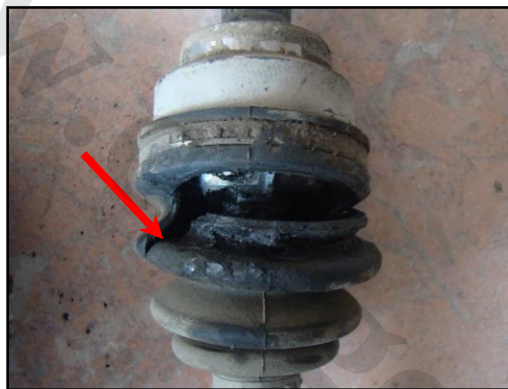
➤ پلوس را از لحاظ پارگی گردگیر مطابق شکل شماره (۶) کنترل و بررسی نمایید.

✓ در صورت مشاهده پارگی گردگیر ، عدم وجود بست های گردگیر ، استفاده از بست های غیر استاندارد و

شکستگی قطعات داخل مفصل ، پلوس معیوب بوده و بایستی آن را تعویض نمایید .

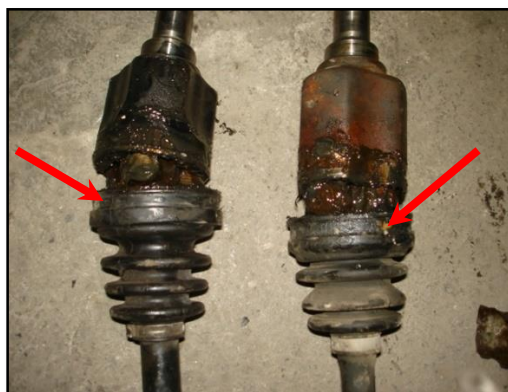
➤ عدم وجود بست های گردگیر که موجب بیرون زدن گردگیر از روی کُلگی پلوس می شود را مطابق شکل شماره (۷) کنترل نمایید .

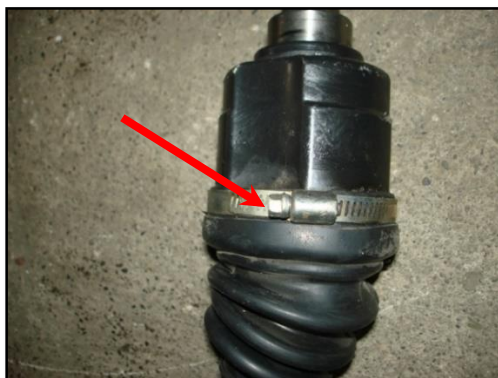
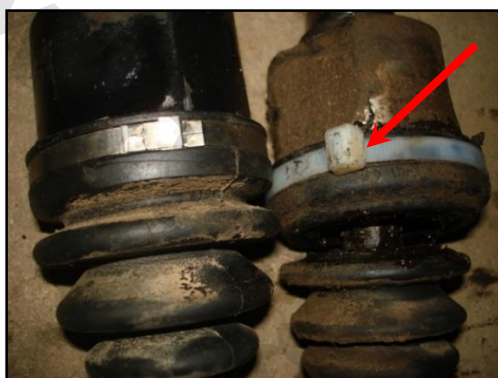
➤ از لحاظ استفاده از بست های غیر استاندارد مطابق شکل های شماره (۸) و (۹) کنترل و بررسی نمایید.
