شرکت پارس خودرو

دستورالعمل تعویض قطعات در تعمیرگاهها در دوره گارانتی

مجموعه صندلی

مدل خودرو: خودرو برلیانس H200/H300/CROSS

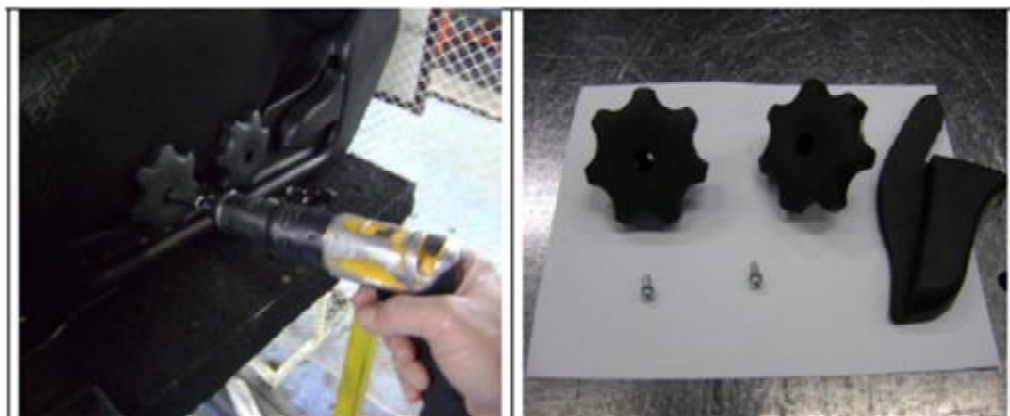
### مرحله دوم :

پس از شناسایی ایراد و الزام تعویض ریل ابتدا اقدام به باز نمودن دستگیره اهرم تنظیم ارتفاع مطابق با تصویر میگردد . ( ابزار مورد استفاده پیچ گشتی چهار سو می باشد )

تذکر : دستگیره تنظیم ارتفاع در محصولات برلیانس H200 وجود ندارد و فقط صندلی راننده برلیانس H300 ( برلیانس H320/H330/CROSS ) دستگیره تنظیم ارتفاع دارند .

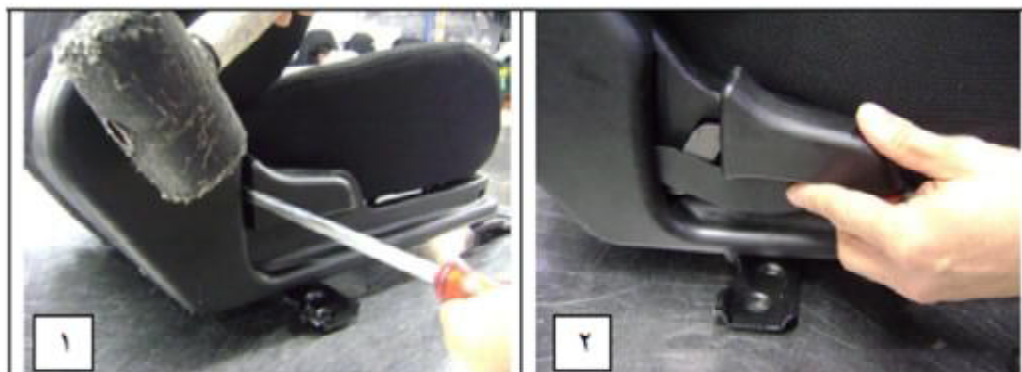
### مرحله سوم :

در این مرحله کاور اهرم مکانیزم پشتی صندلی جلو برلیانس مطابق با تصاویر زیر از روی اهرم مکانیزم جدا میگردد .

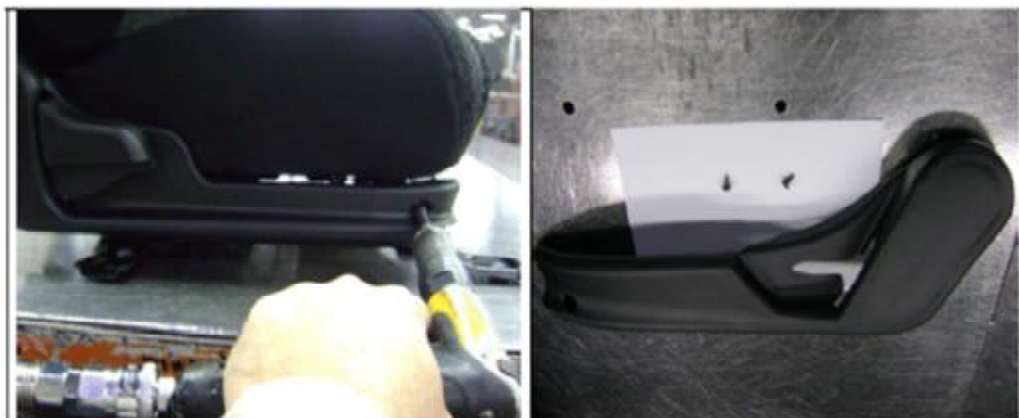
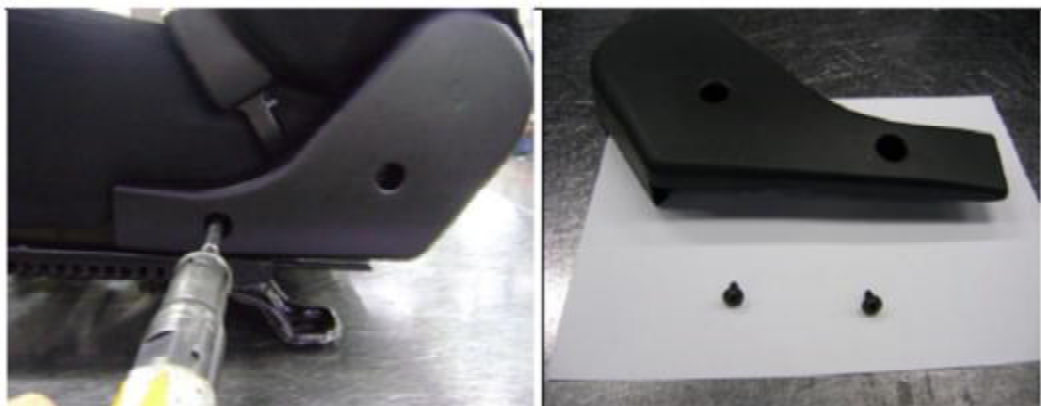
### مرحله چهارم :

در این مرحله قاب بغل بزرگ و کوچک کنار صندلی جلو مطابق تصاویر باز میگردد .

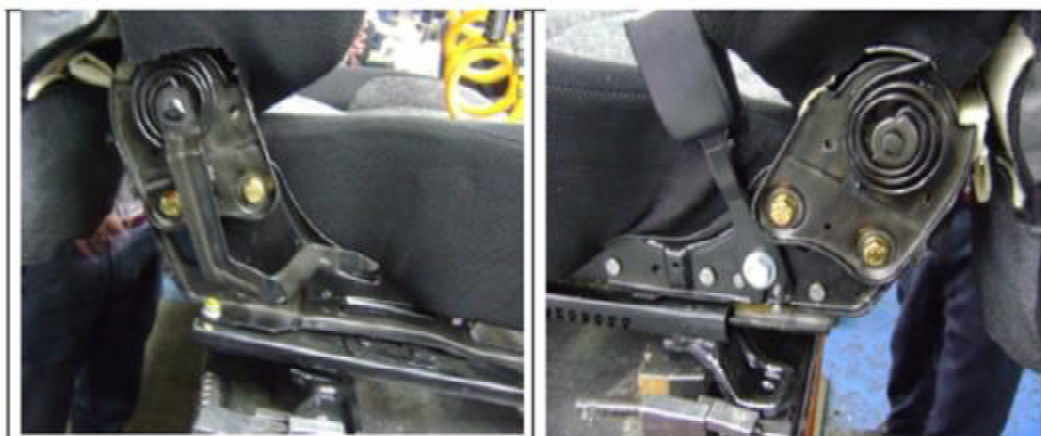
مرحله پنجم :

باز کردن پیچ M10 اتصال ساید ریل از محل اتصال به فریم پشتی صندلی مطابق تصاویر ( ابزار مورد استفاده آچار بکس ۱۴ )

تذکر : پس از تعویض بدلیل ایمنی بودن پیچ M10 اتصال ریل و براکت به فریم پشتی گشتاور پیچ ۴۵-۵۷ N.M و گشتاور پیچ M8 اتصال ریل و براکت به سینی کفی ۲۷-۲۱ N.M می باشد.

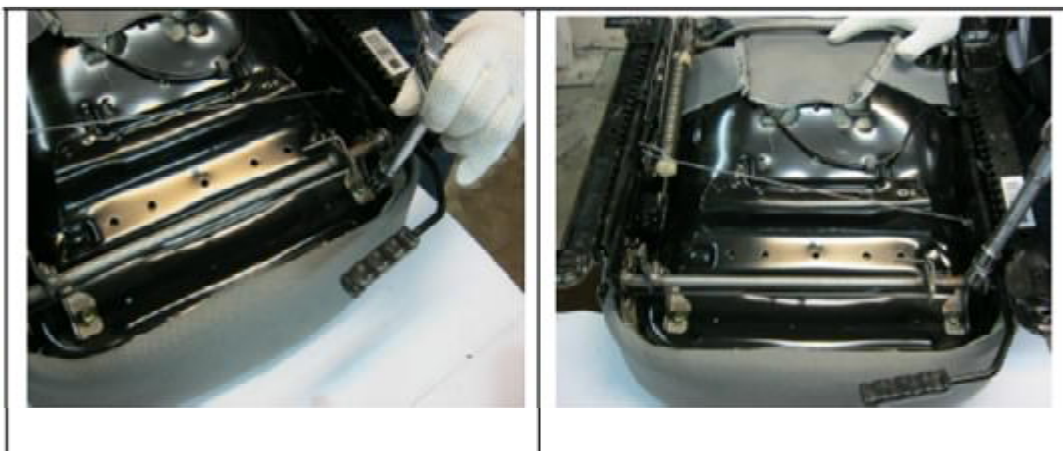
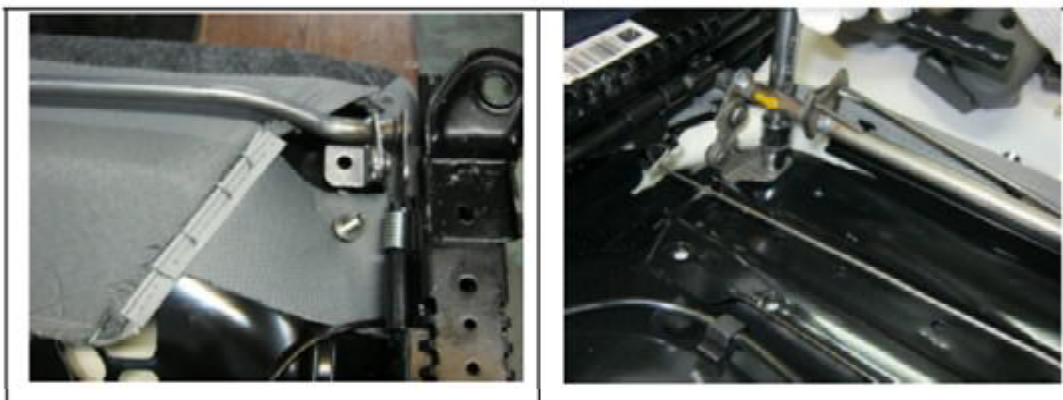
مرحله ششم :

بازکردن پیچ M8 اتصال پایه ریل و براکت به مجموعه سینی کفی مطابق با تصاویر ( ابزار مورد استفاده آچار بکس ۱۲ )

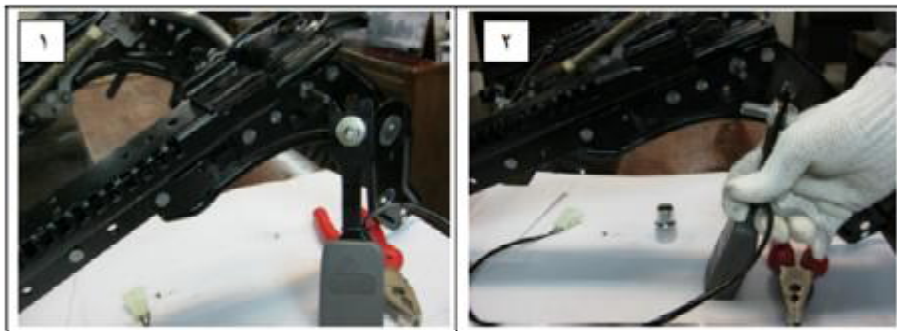
### مرحله هفتم :

در صورت نیاز قفل کمربند ایمنی نیز مطابق تصاویر زیر باز میگردد.

همانگونه که در مرحله های انجام فرایند تعویض ریل برلیانس توضیح داده شد پس از شناسایی و باز کردن ریل معیوب قطعه سالم و مورد تایید جایگزین شده و مانند مراحل باز شدن قطعات مجدداً مونتاژ میگردد.
