| تاریخ: 96/10/16 | H320H330TN1B/1/1 |
| نوع خودرو: برلیانس سری 300 مجهز به گیربکس اتوماتیک | |

اطلاعیه فنی

## موضوع: رفع مشکل گیرکردن اهرم تعویض دنده در وضعیت P خودروهای برلیانس سری 300

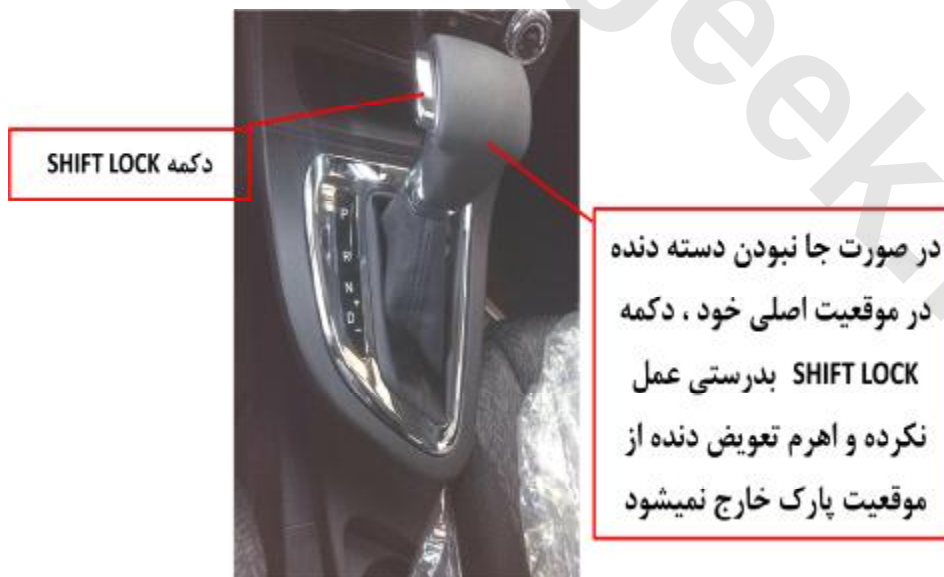
" فشار دادن پدال ترمز قبل از تعویض دنده با استفاده از کلید شیفٹ لاک برای تغییر وضعیت از حالت P به سایر وضعیت ها "

2- حتما قبل از گرفتن کلید Shift Lock روی اهرم تعویض دنده پدال ترمز فشار داده شود، توالی این پروسه دارای اهمیت

می باشد. ضمن اینکه در صورت جا نبودن دسته دنده در موقعیت اصلی خود، دکمه Shift Lock به درستی عمل نکرده و اهرم تعویض دنده از موقعیت خود خارج نخواهد شد

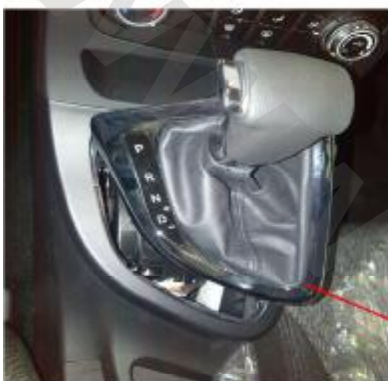
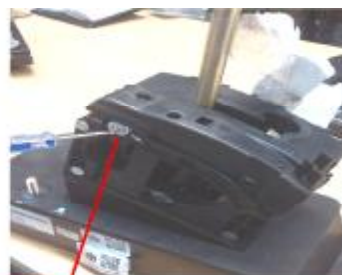
1- 3 - باز کردن کاور نقره ای دور دسته دنده مطابق شکل زیر جهت کنترل عملکرد بو بین

محل قرارگیری بو بین

جهت مشاهده عملکرد بو بین نیاز  
است قطعه کاور دور دسته دنده از  
محل خود خارج شود

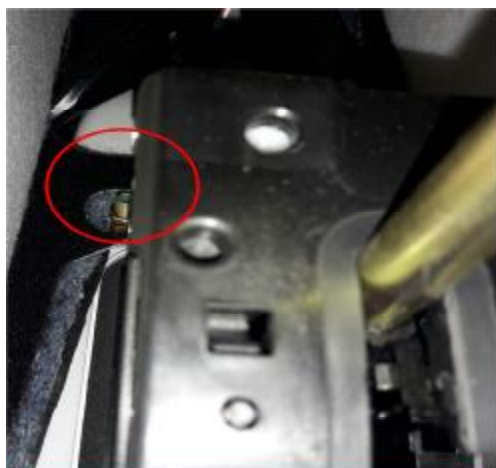
2 - 3 - باز کردن سوئیچ و فشردن پدال ترمز و کنترل عملکرد بو بین هنگام فشار دادن پدال ترمز

تصویر بو بین در حالت عملکرد ناصحیح

نکته: در صورتیکه عملکرد بوبین در وضعیت P مناسب نبود میتوانید با اندک فشار لیور دسته دنده به طرف جلو مجددا عملکرد بوبین را تست نمایید در این حالت اگر عملکرد بوبین نرمال نبود کابل تعویض دنده نیاز به تنظیم خواهد داشت

#### 3-3- تنظیم موقعیت کابل تعویض دنده بر روی گیربکس در صورت عدم عملکرد مناسب بوبین

- خودرو در وضعیت P (پارک) خاموش گردد
- ابتدا هواکش موتور را باز نمایید
- با استفاده از ضامن پلاستیکی سفید رنگ کابل تعویض دنده را از گیربکس جدا نمایید
- کابل تعویض دنده را تاجایی که امکان دارد به طرف انتهای خودرو فشار داده (در جهت عقب خودرو) سپس با استفاده از ضامن پلاستیکی مجددا کابل تعویض دنده را نصب نمایید
- هواکش موتور را مجددا نصب نمایید

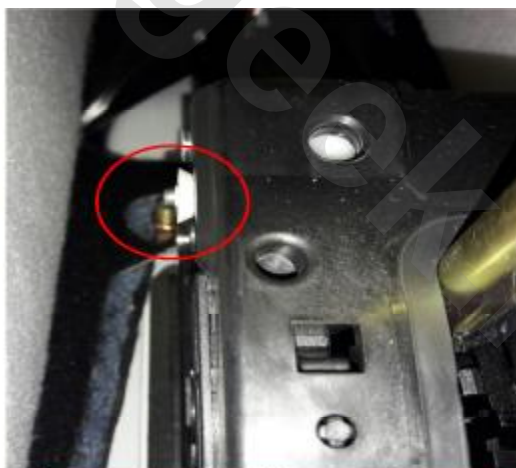
تصویر بو بین در حالت عملکرد صحیح
