دستورالعمل عیب یابی بر اساس نوع ایراد

نوع خودرو: X100 و تیبا  
کد پروژه: ۹۴۶۳۶

موتور جوش می آورد

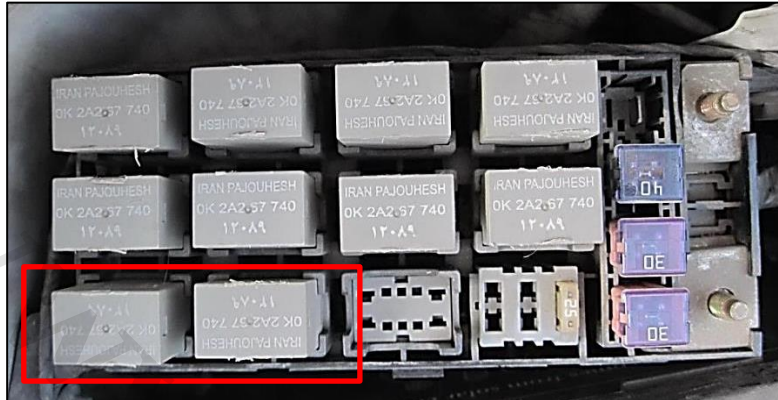
شکل شماره (۳) رله های دور کند و دور تند فن رادیاتور تیبا

در صورت سالم بودن فیوز مربوط به فن لازم است برای خودروی تیبا رله های فن را مطابق شکل شماره (۳) بازدید نمایید.

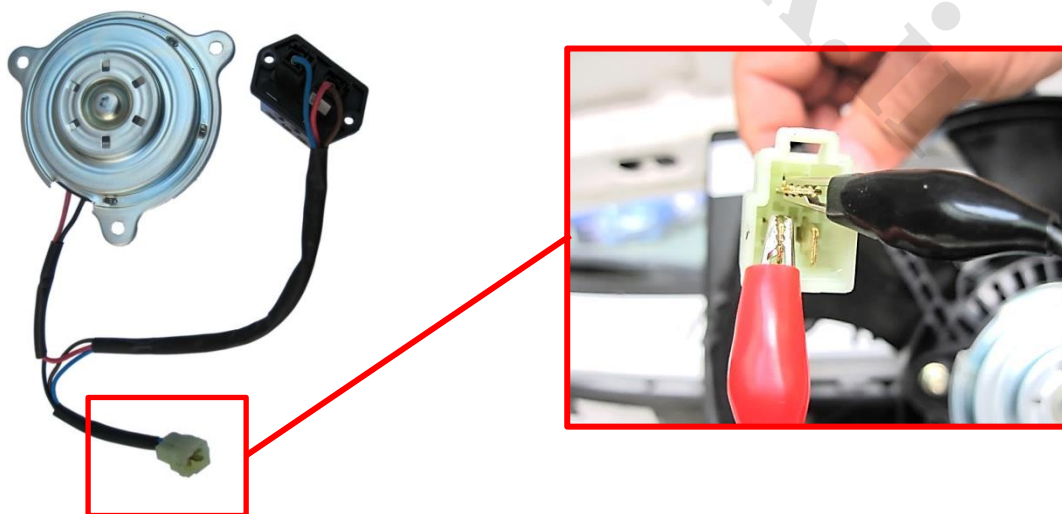
در صورت سالم بودن رله های فن لازم است که سوکت مربوط به موتور فن را از دسته سیم جدا نموده سپس به وسیله دو سیم از باتری مطابق شکل شماره (۴) به آن برق مستقیم داده و وضعیت عملکرد موتور فن را کنترل و بررسی نمایید. در صورتی که موتور فن روشن شود موتور سالم می باشد و بایستی به وسیله تست لامپ وضعیت وجود برق را داخل دسته سیم کنترل و بررسی نمایید در غیر این صورت موتور فن معیوب بوده و بایستی تعویض گردد.

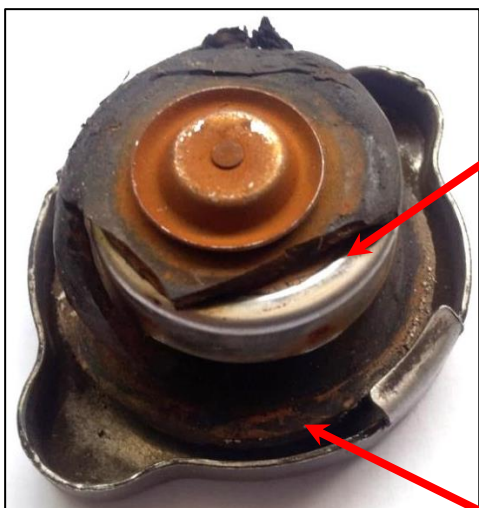
شکل شماره (۷) پارگی واشر لاستیکی

❖ کندگی پرچ واشر لاستیکی سوپاپ ، پارگی واشر لاستیکی ، دفرمگی واشر لاستیکی ، رسوب گرفتگی ( خصوصاً در سوپاپ فشار منفی) ، وجود هرگونه پلیسه و مواد خارجی که باعث گرفتگی سوراخ عبور مایع خنک کاری شود .

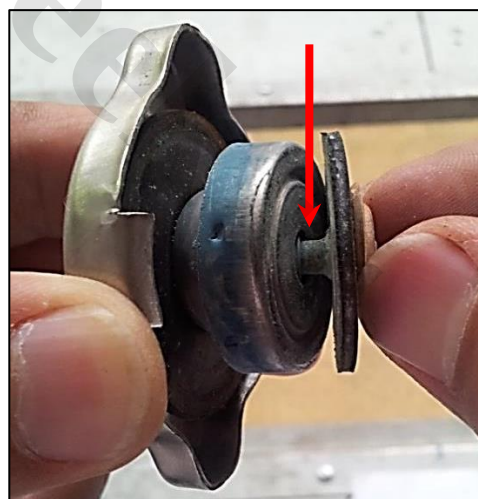
شکل شماره (۶) کندگی پرچ واشر لاستیکی سوپاپ

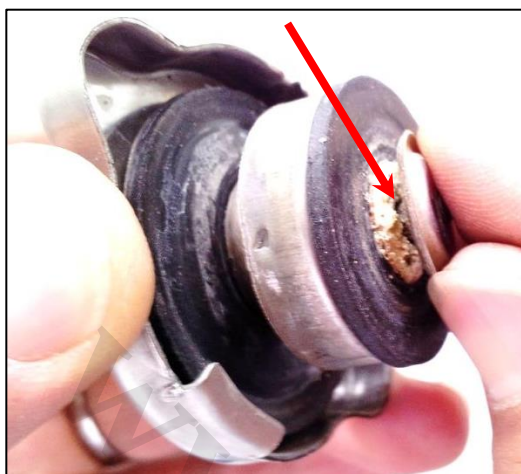
شکل شماره (۷) رسوب گرفتگی در سوپاپ فشار منفی

در صورت مشاهده هر کدام از موارد فوق درب رادیاتور معیوب بوده و بایستی آن را تعویض نمایید. همچنین در صورت عدم مشاهده موارد بالا لازم است وضعیت عملکرد درب رادیاتور را کنترل و بررسی نمایید برای این کار ابتدا سوپاپ خلاء ( فشار منفی ) را به وسیله دست مطابق شکل شماره (۱۰) کمی بیرون بکشید و دوباره رها نمایید سوپاپ بدون هیچگونه گیرکردن باید به محل اولیه خود برگردد در غیر این صورت درب رادیاتور معیوب می باشد .

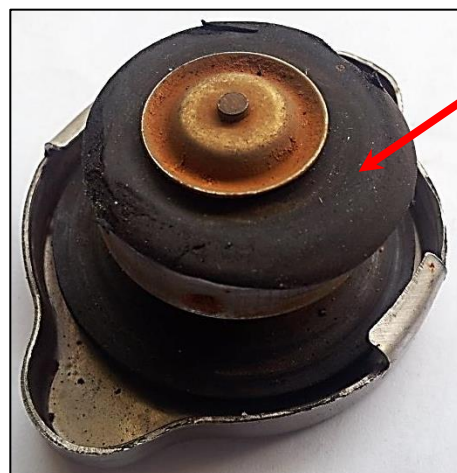
شکل شماره (۶) دفرمگی واشر لاستیکی

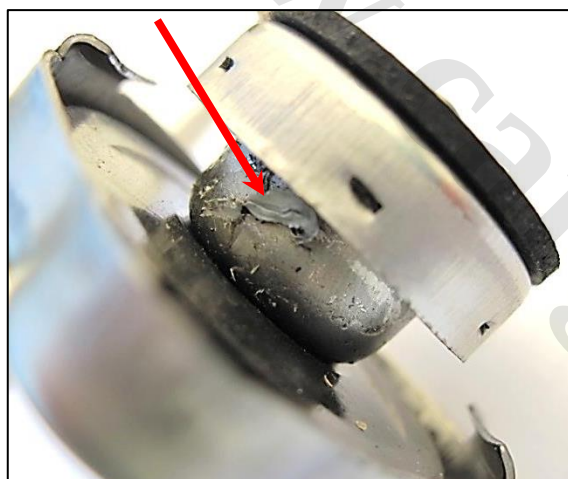
شکل شماره (۹) وجود مواد خارجی

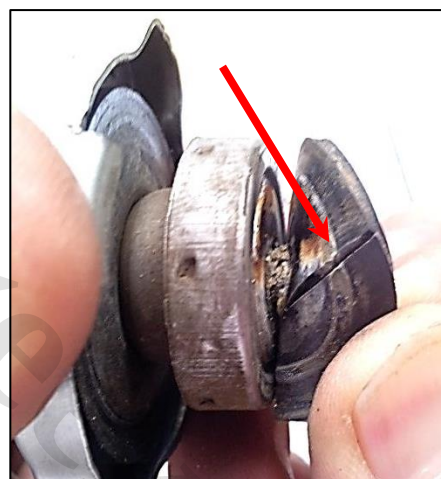
شکل شماره (۸) پارگی واشر لاستیکی

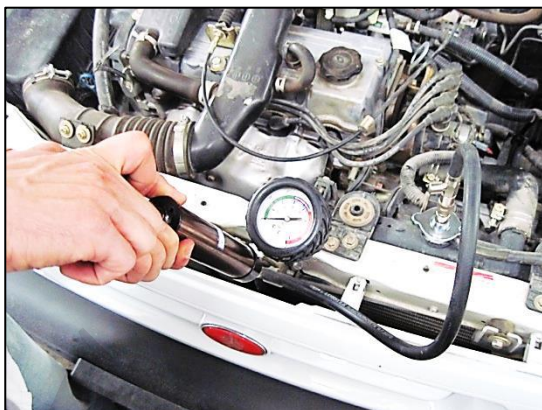
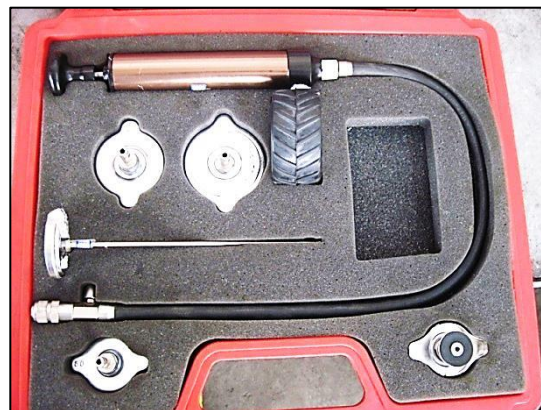
برای تشخیص این ایراد لازم است دستگاه تست فشار را مطابق شکل زیر به رادیاتور متصل نموده و فشار را به ۰/۷۵ تا ۱/۶ کیلوگرم بر سانتیمتر مربع برسانید سپس به مدت ۱۰ ثانیه در همین فشار ثابت نگهدارید. نباید بعد از ۱۰ ثانیه افت فشار مشاهده شود در صورت مشاهده افت فشار سیستم خنک کننده و یا سیستم بخاری نشتی داشته و بایستی نشتی آن برطرف گردد.

شکل شماره (۱۱) دستگاه تست فشار

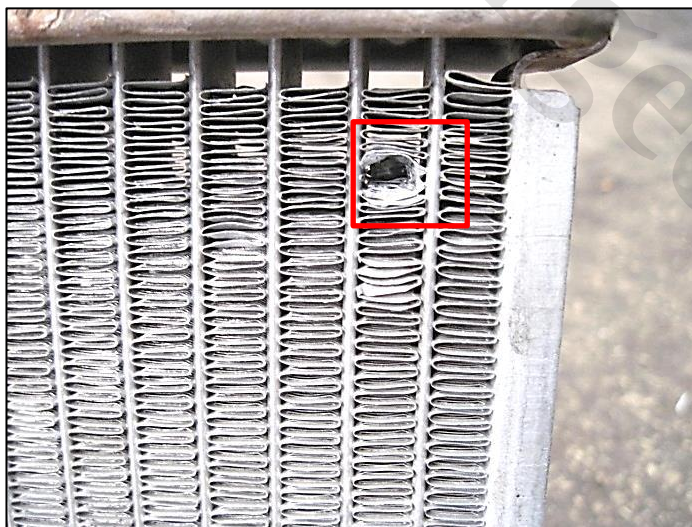
شکل شماره (۱۳) سوراخ شدگی پره های رادیاتور

در صورت مشاهده هرگونه شکستگی، ترک خوردگی، رسوبات ناشی از نشتی در پره‌ها و لوله‌ها رادیاتور معیوب بوده و

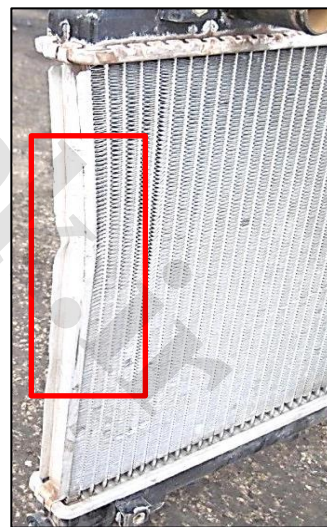
شکل شماره (۱۲) ضربه خوردگی

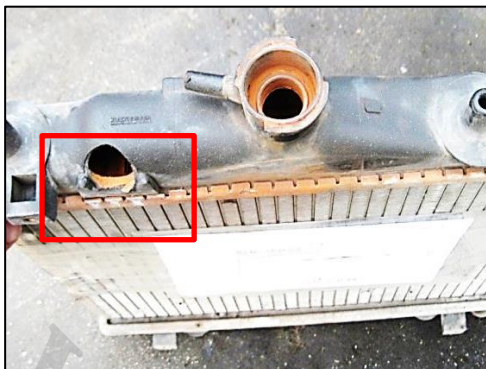
شكل شماره (۱۵) شكستگي لوله پليمري

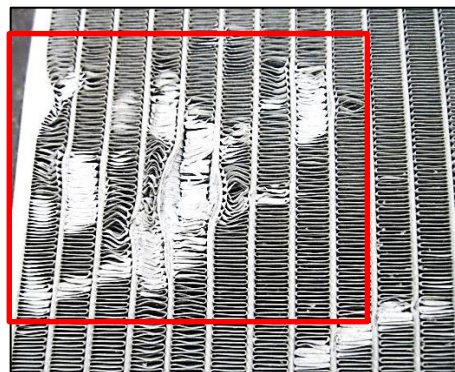
شكل شماره (۱۴) دفرمگي لوله ها و پره

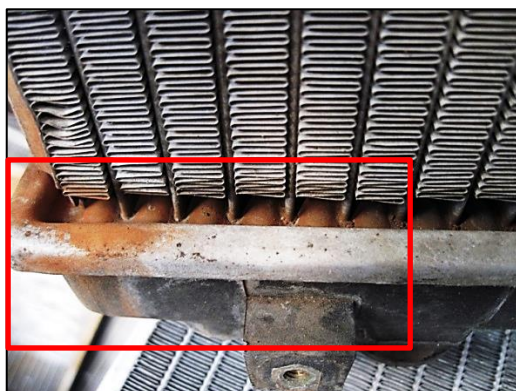
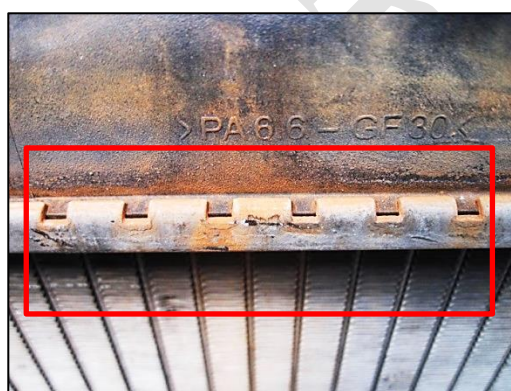
شكل شماره (۱۷)

❖ نشتي آب از محل كلينچ ( محل اتصال صفحه پليمري بالايی يا پاپيني به رادياتور )

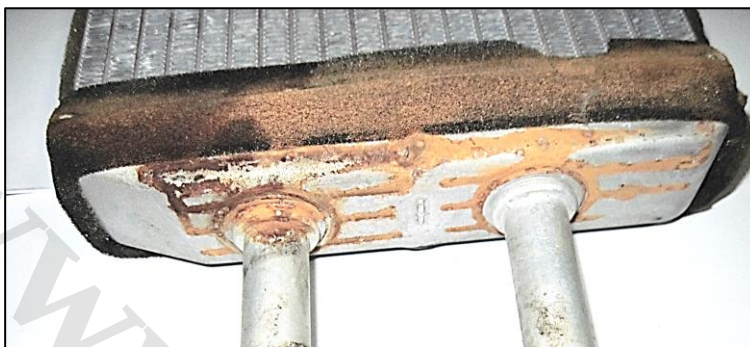
❖ مشاهده نشستی آب در زیر داشبورد جلوی دسته دنده که نشان دهنده نشستی از رادیاتور بخاری بوده مطابق شکل شماره (۱۸) و یا نشستی از شیلنگ های ورودی و خروجی به رادیاتور بخاری را کنترل و بررسی نمایید.

در صورتی که هر کدام از موارد مذکور در خصوص رادیاتور مشاهده گردید رادیاتور معیوب بوده و بایستی تعویض گردد در غیر این صورت بایستی قطعه بعدی را کنترل و بررسی نمایید.

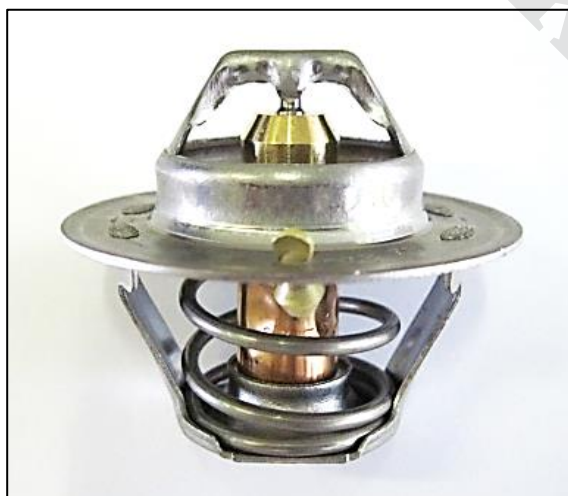
ترموستات قطعه ای است مطابق شکل شماره (۱۹) که وظیفه تنظیم جریان خروجی آب از بلوک سیلندر را برای ورود به رادیاتور و خنک شدن آن بر عهده دارد که در صورت عدم عملکرد صحیح موجب مسدود شدن خروجی آب از موتور به رادیاتور شده و این امر موجب عدم چرخش صحیح آب داخل رادیاتور و در انتها موجب جوش آوردن موتور می گردد.

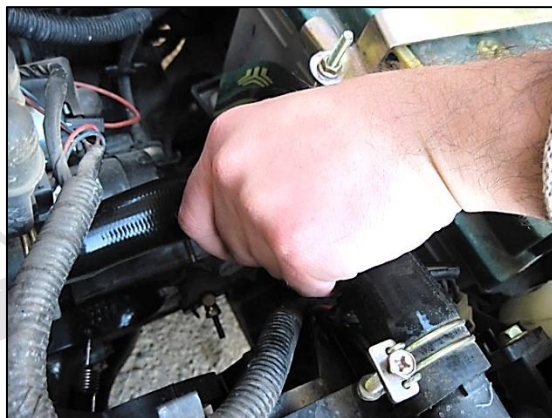
لذا جهت تشخیص عملکرد صحیح ترموستات لازم است برای تشخیص اولیه شیلنگ بالای رادیاتور را مطابق شکل شماره (۲۰) در زمانی که موتور گرم شده است با دست گرفته و وضعیت گرمای شیلنگ را به صورت حسی کنترل و بررسی نمایید .

در صورتی که شیلنگ بالای رادیاتور سرد باشد نشان دهنده این است که ترموستات باز نشده و مانع عبور آب از موتور به داخل رادیاتور می شود و به همین جهت عدم چرخش آب داخل موتور در رادیاتور می گردد موجب جوش آوردن موتور می گردد . بعد از مشاهده این امر لازم است ترموستات را از محل خود خارج نموده و سپس مطابق شکل شماره (۲۱) آن را داخل یک ظرف دارای آب قرار داده و به همراه یک دما سنج روی حرارت قرار دهید و تا دمای ۹۵ درجه سانتیگراد صبر نمایید. در این دما بایستی ترموستات به صورت کامل باز شود در صورت عدم باز شدن صحیح , ترموستات معیوب بوده و بایستی تعویض گردد.

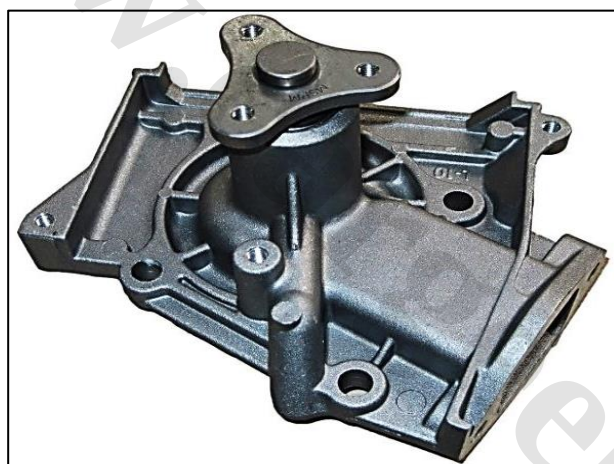
شکل شماره (۲۲)

قطعه دیگری که در خنک کردن سیستم موتور نقش مهمی دارد واتر پمپ است شکل شماره (۲۲). واتر پمپ وظیفه به چرخش درآوردن مایع خنک کننده داخل موتور را بر عهده دارد تا در اثر چرخش مایع خنک کننده و عبور از داخل رادیاتور دمای آن کاهش یافته و دوباره جهت کنترل دمای موتور وارد موتور گردد. در صورت عدم عملکرد صحیح این قطعه مایع خنک کننده به درستی داخل سیستم خنک کننده چرخش نکرده و دمای آن کاهش نمی یابد و بعد از چند دقیقه کارکرد، موتور جوش می آورد. همچنین در صورت وجود هرگونه نشتی از واتر پمپ موجب کاهش مایع خنک کننده داخل موتور شده و این امر موجب جوش آوردن موتور می گردد.

برای بررسی عملکرد صحیح واتر پمپ لازم است در حالتی که ترموستات نصب نباشد درب رادیاتور را باز کرده و در حالت موتور سرد، موتور را روشن نموده و وضعیت چرخش آب داخل رادیاتور باید به گونه ای باشد که به صورت کاملاً واضح چرخش آب را داخل رادیاتور ببینید در صورت عدم مشاهده چرخش مناسب آب داخل رادیاتور بایستی واتر پمپ را دیمونتاژ کرده و وضعیت پره های آن را مطابق شکل شماره (۲۳) بررسی نمایید. لازم به ذکر است در این حالت بایستی آب داخل رادیاتور به میزان کافی باشد.

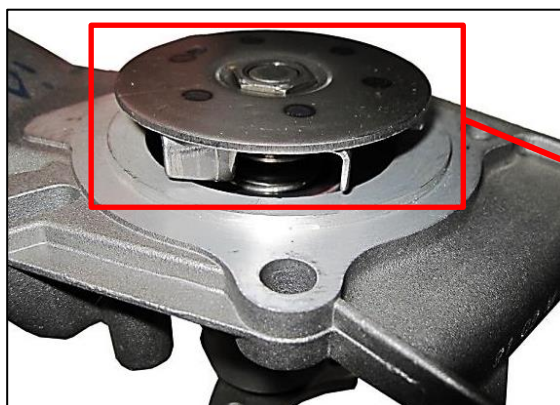
شکل شماره (۲۳)

وضعیت سالم بودن پره  
های واتر پمپ

در صورت عدم چرخش مناسب آب داخل رادیاتور واتر پمپ معیوب بوده و بایستی دمونتاژ گردد در غیر این صورت قطعه بعدی را کنترل و بررسی نمایید.

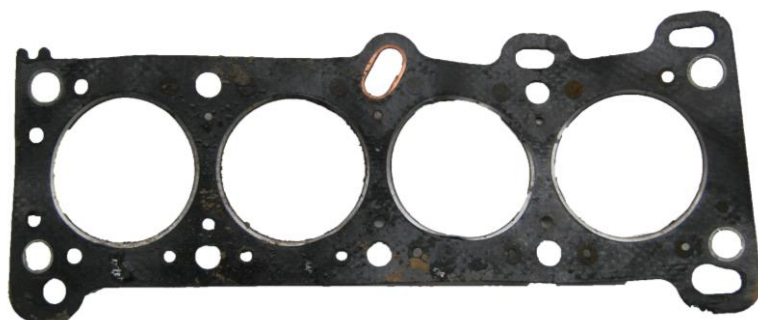
در صورت اطمینان از سالم بودن قطعه فوق لازم است وضعیت سالم بودن واشر سرسیلندر و سرسیلندر را کنترل و بررسی نمایید برای این منظور لازم است برای بررسی وضعیت سالم بودن واشر سرسیلندر در رادیاتور را باز نموده و موتور را روشن نمایید در صورت مشاهده حالت غیر عادی در داخل آب رادیاتور اعم از وجود مخلوط روغن داخل آب یا جهش شدید آب در اثر ورود کمپرس موتور داخل آب رادیاتور و جوش آوردن سریع آب به دلیل ورود کمپرس داغ موتور داخل آب رادیاتور ، واشر سرسیلندر سوخته است و بایستی تعویض گردد. به همین جهت لازم است سرسیلندر را دمونتاژ نموده و وضعیت سوختگی واشر سر سیلندر را مطابق شکل شماره (۲۴) کنترل و بررسی نمایید.

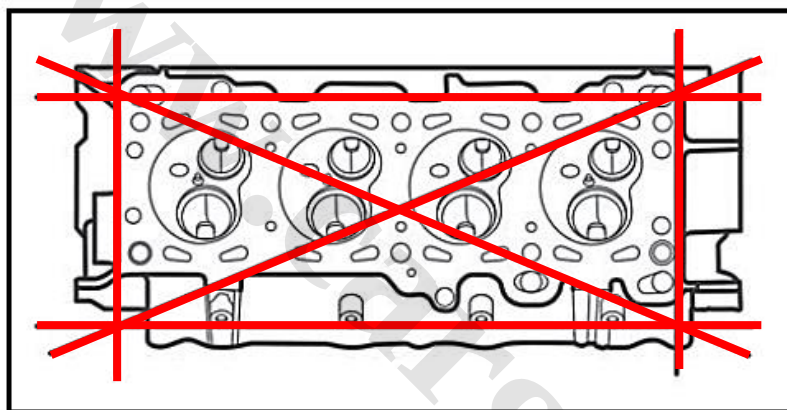
در صورت سوختگی واشر سر سیلندر لازم است کف سرسیلندر و کف بلوک سیلندر را نیز با خط کش کالیبره مطابق شکل شماره (۲۵) کنترل و بررسی نمایید.

لازم است میزان تابیدگی سرسیلندر برای خودروی X100 و تیبا کمتر از ۰/۱۵ میلیمتر باشد در غیر این صورت

سرسیلندر معیوب بوده و بایستی تعویض گردد.
