LOGTN1A/10/2	تاریخ: ۱۳۹۶/۰۶/۲۷
صفحه ۲ از ۲	شماره: ۴۹
نوع خودرو: تندر ۹۰ - پارس تندر

موضوع: دستورالعمل فراخوان نوسان دور موتور در دور آرام

قابل توجه کلیه نمایندگی های مجاز

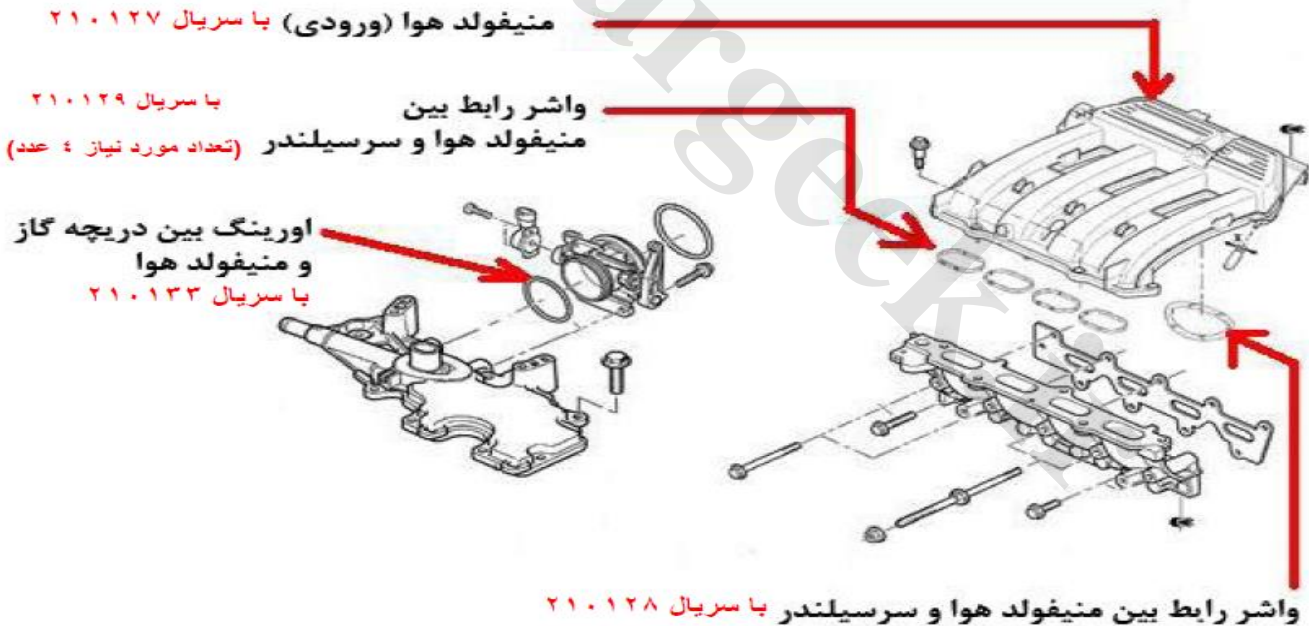
ردیف	سریال	شرح	ضریب مصرف
۱	۲۱۰۱۲۷	منیفولد ورودی هوا (ورودی)	۱
۲	۲۱۰۱۲۸	واشر رابط بین منیفولد هوا و سرسیلندر	۱
۳	۲۱۰۱۲۹	واشر رابط بین منیفولد هوا و سرسیلندر	۴
۴	۲۱۰۱۳۳	اورینگ بین دریچه گاز و منیفولد هوا	۱

- ۱- در صورت نیاز به تعویض منیفولد هوا، تعویض تمامی واشرهای رابط بین این قطعه و سرسیلندر و همچنین اورینگ بین منیفولد و دریچه گاز الزامی است (مطابق تصویر صفحه بعد).

- ۴- جهت جلوگیری از نشتی، قسمت های فلزی سرسیلندر و دریچه گاز مخدوش نگردد.
- ۵- جهت اطمینان از آبندی، محل نشیمنگاه واشرها و اورینگ می بایست تمیز، خشک و عاری از روغن باشد.

- ۷- گشتاور بستن پیچهای منیفولد هوا 9 N.m می باشد.
- ۸- این اطلاعیه صرفاً جهت رفع ایراد موتورهای تندر ۹۰ و پارس تندر تا شماره D277629 (در موتور های سری D) می باشد. که لیست خودروهای مدنظر متعاقباً طی بخشنامه ای از سوی مدیریت امور شبکه اطلاع رسانی خواهد شد.
