رفع ایراد گرمکن صندلی راننده در زمان بسته بودن سویچ

نوع خودرو: 820

اطلاعیه فنی

T-820-004

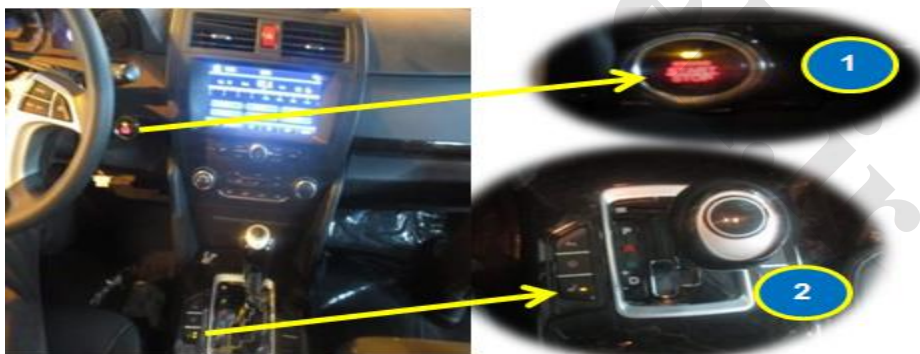
- 1- برای کنترل این منظور لازم است ابتدا کلید استارت را از حالت خاموش و LOCK خارج نمایید .
- 2- سپس کلید گرمکن که بر روی کنسول قرار دارد را فشار دهید . و کمی صبر نمایید تا با احساس گرم شدن کفی و پشتی صندلی راننده از عملکرد آن اطمینان حاصل شود.

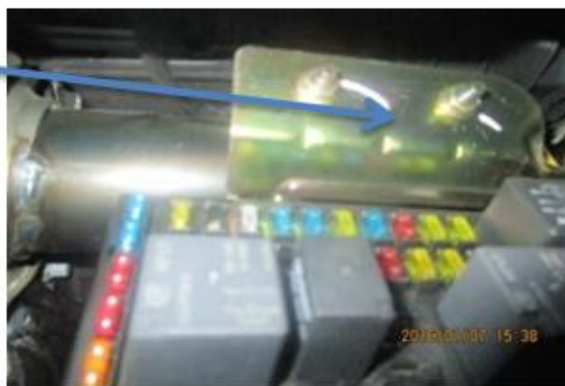
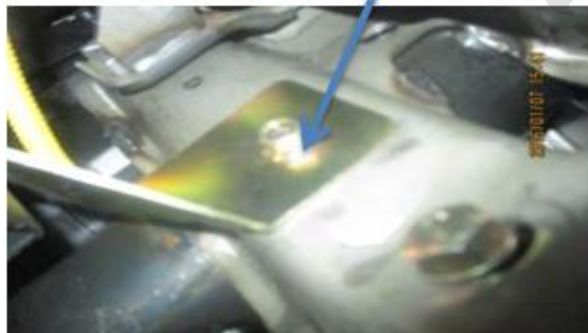
1- ابتدا پیچ و مهره های جعبه فیوز را باز نموده و جعبه فیوز را خارج کنید.

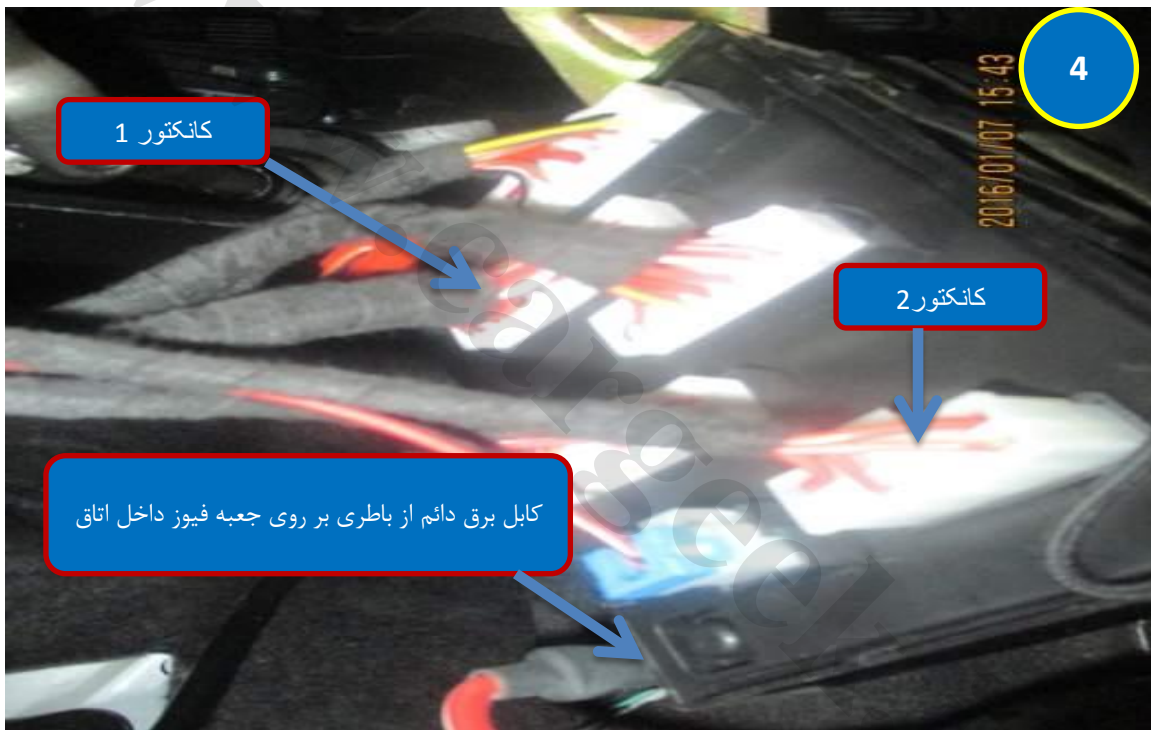
2- پشت جعبه فیوز را بطرف خود قرار دهید به طوری که کابل برق دائم جعبه فیوز پایین سمت چپ قرار گیرد مانند تصویر کانکتورهای 1 و 2 را جدا کنید.

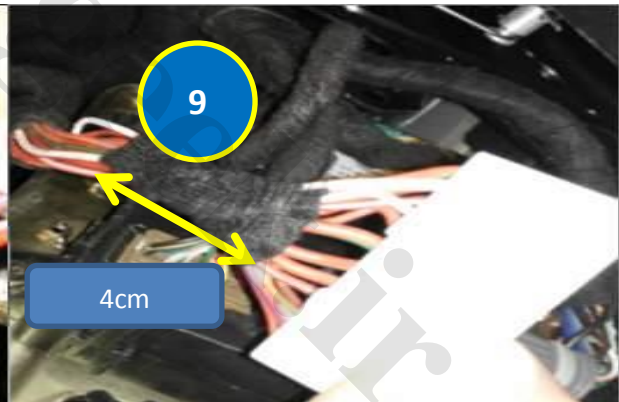
- 4- توسط قیچی روکش بالای سوکت را به میزان 6 سانتی متر ببرید.
- 5- سپس توسط سیم چین سیم مورد نظر را به میزان 5 سانتی متر بالاتر از سوکت میچینید.
- 6- سر سیم آزاد به شماره فنی " Socket harness cover-820 " روی سوک را توسط نوار چسب بچسبانید.
- 7- سپس سیم را کنار دیگر سیم ها قرار داده و سپس به میزان 4 سانتی متر دسته سیم را چسب می زنیم.

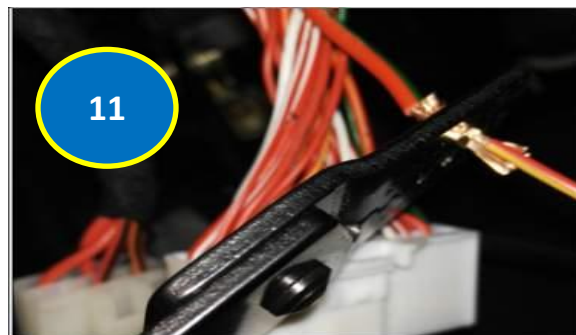
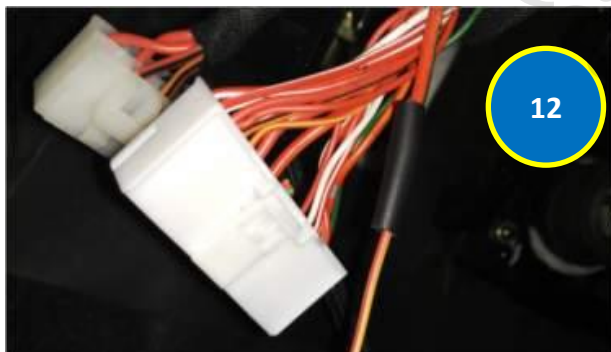
9- سر سیم فرستاده شده را با سر سیم ، سیم قرمز خط سبز توسط ابزار مخصوص پرچ کنید.

10- روکش روی سیم را بر روی محل اتصال بکشید.

11- سر سوکت را داخل پین شماره 7 کانکتور 2 قرار دهید.

سر سیم را داخل پین خالی شماره 7 کانکتور 2 قرار دهید

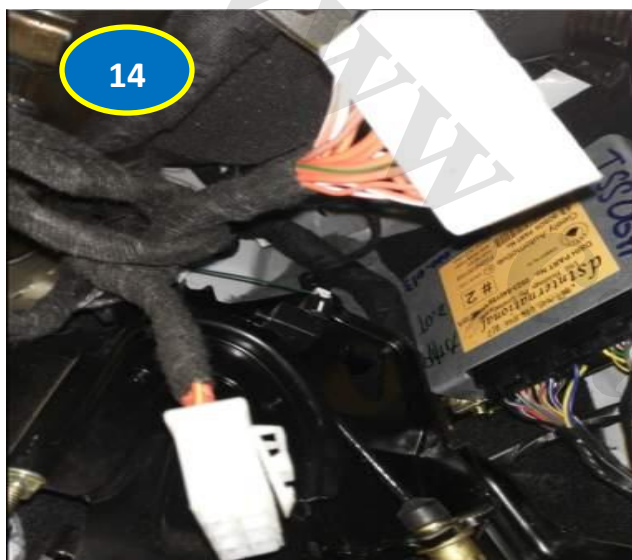
- 12- پس از اتمام کار سیم کشیده شده بین دو کانکتور را بر روی دسته سیم قرار داده و با نوار چسب می چسبانیم.
- 13- سپس کانکتور ها را در جای خود قرار دهید.
- 14- فیوز 20 آمپر را که در محل FS43 قرار دارد را بیرون کشیده و در محل FS42 قرار دهید.

فیوز 20 آمپر را از محل FS43 به FS42 انتقال دهید

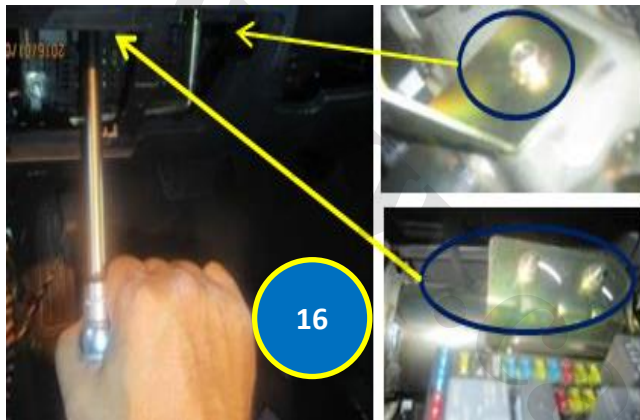
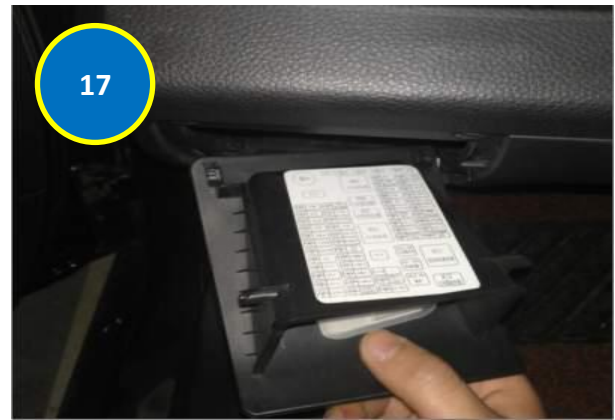
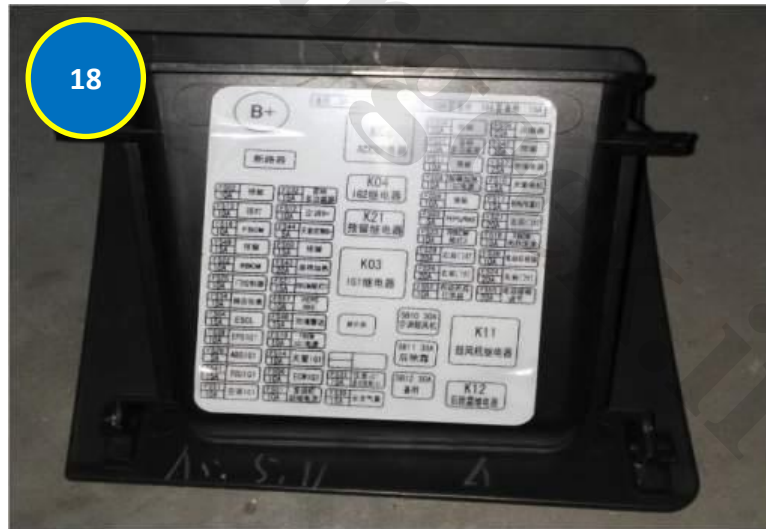
15- توسط ابزار پیچ و مهر های جعبه فیوز را ببندید.

16- برچسب جدید جعبه فیوز را پشت درب پوش بچسبانید.

17- قاب های جلوی درب فیوز را در جای خود مونتاژ نمایید.
