**دستورالعمل تعويض كيت كامل كلاچ در نمايندگيهاي مجاز**  
**خدمات پس از فروش ساپا**

نوع خودرو: X100 و X200  
كد پروژه: ۹۶۶۱۸

دستورالعمل تعويض قطعات در تعميرگاهها در دوره گارانتی

**كيت كامل كلاچ**

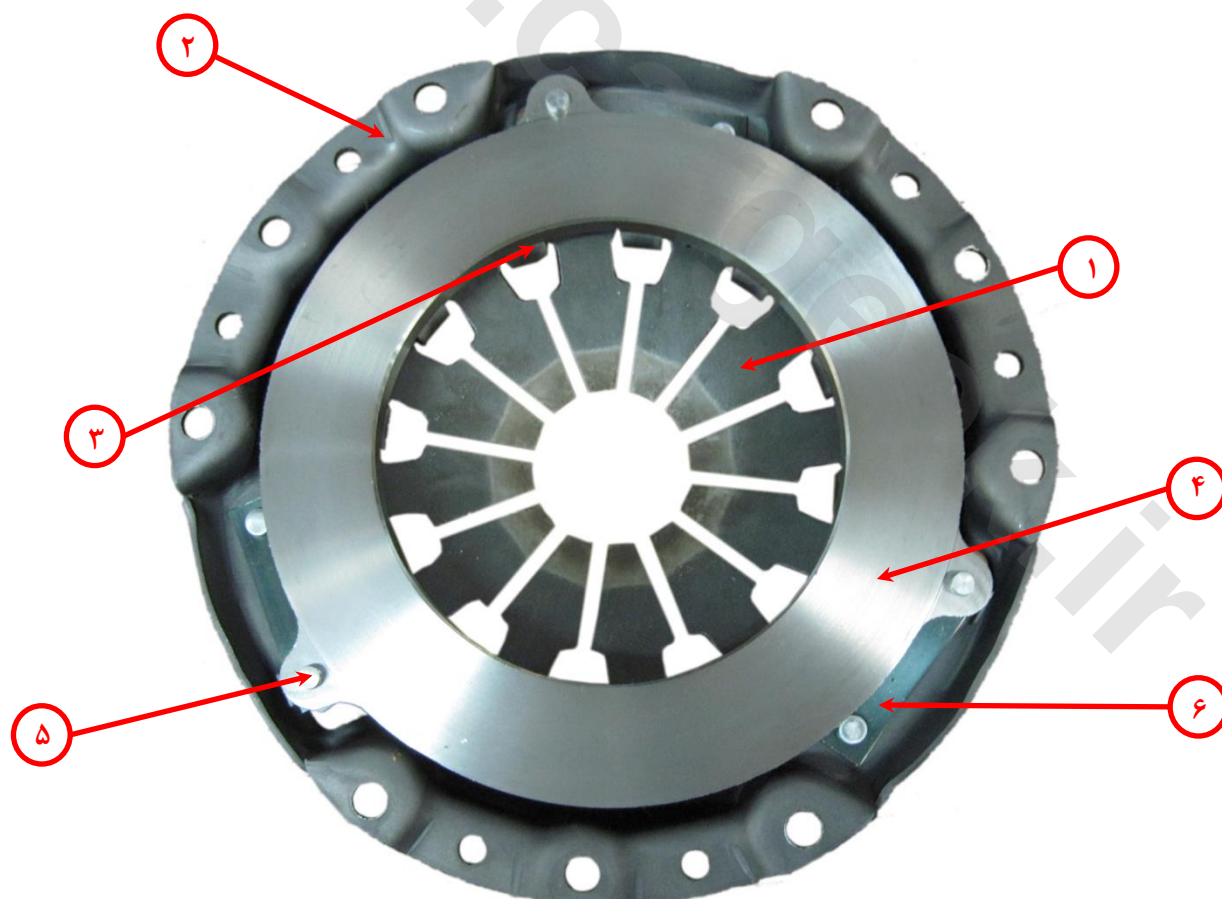
شکل شماره (۱) دیسک کلاچ

دیسک کلاچ مطابق شکل شماره (۱) بکار رفته از نوع خورشیدی (فنر خورشیدی) می باشد که تشکیل یافته است از:

۱- فنر خورشیدی

۲- پوسته دیسک

۳- سیم فنری نگهدارنده

۴- صفحه چدنی فشار دهنده

۵- پرچها

۶- فنر تسمه ای

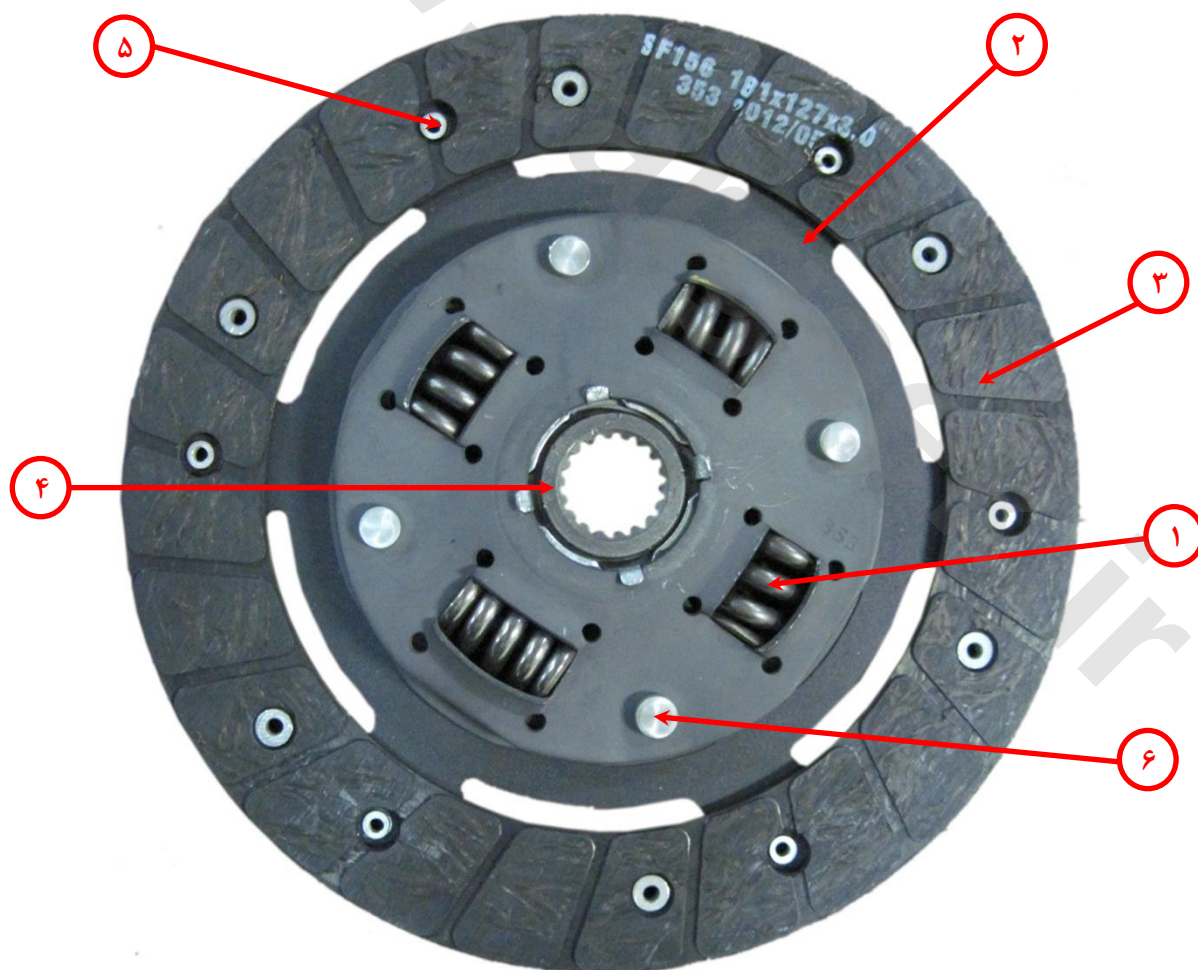
شكل شماره (۲) صفحه كلاچ

اجزاء صفحه كلاچ مطابق شكل شماره (۲) تشكيل يافته است از :

۱- فنر پيچشي

۲- صفحه بالشتك پيچشي

۳- لنت كلاچ

۴- توپي

۵- پرچها

۶- پين ترمزي

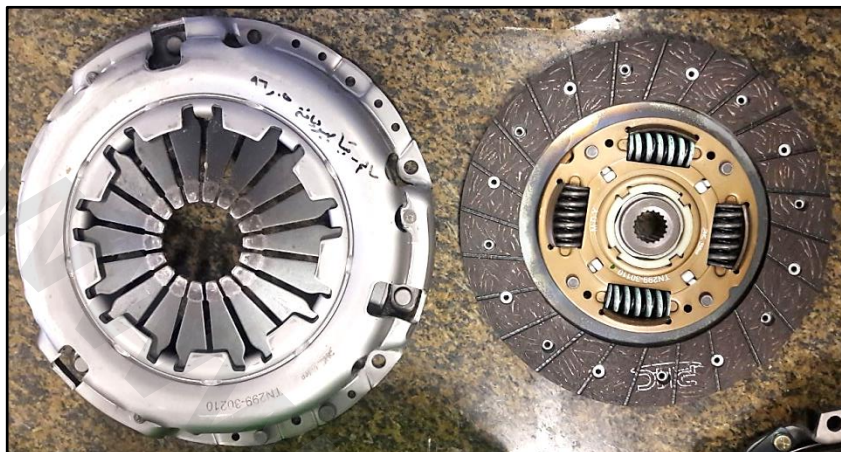
دیسک و صفحه کلاچ ۲۱۵ میلیمتری بهبود یافته

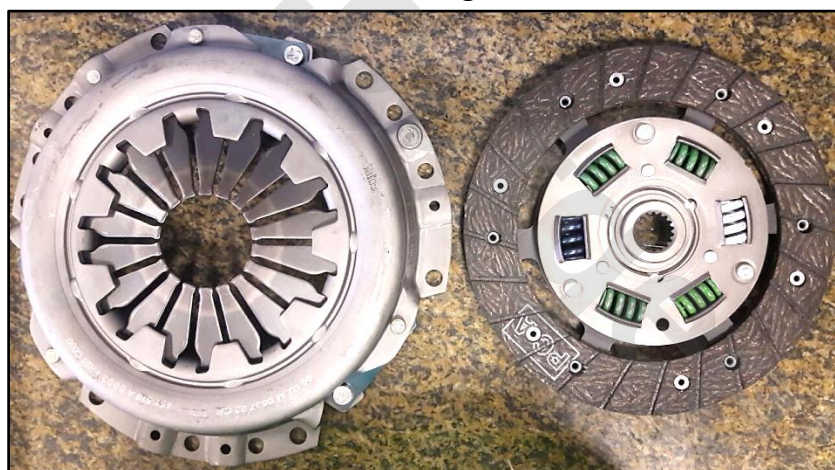
دیسک و صفحه کلاچ ۱۸۰ میلیمتری مین دمپر

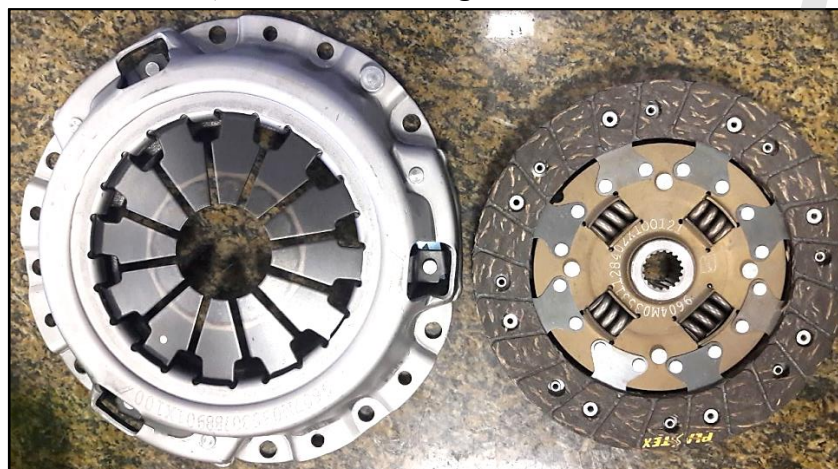
دیسک و صفحه کلاچ ۱۸۰ میلیمتری مین دمپر شایان صنعت

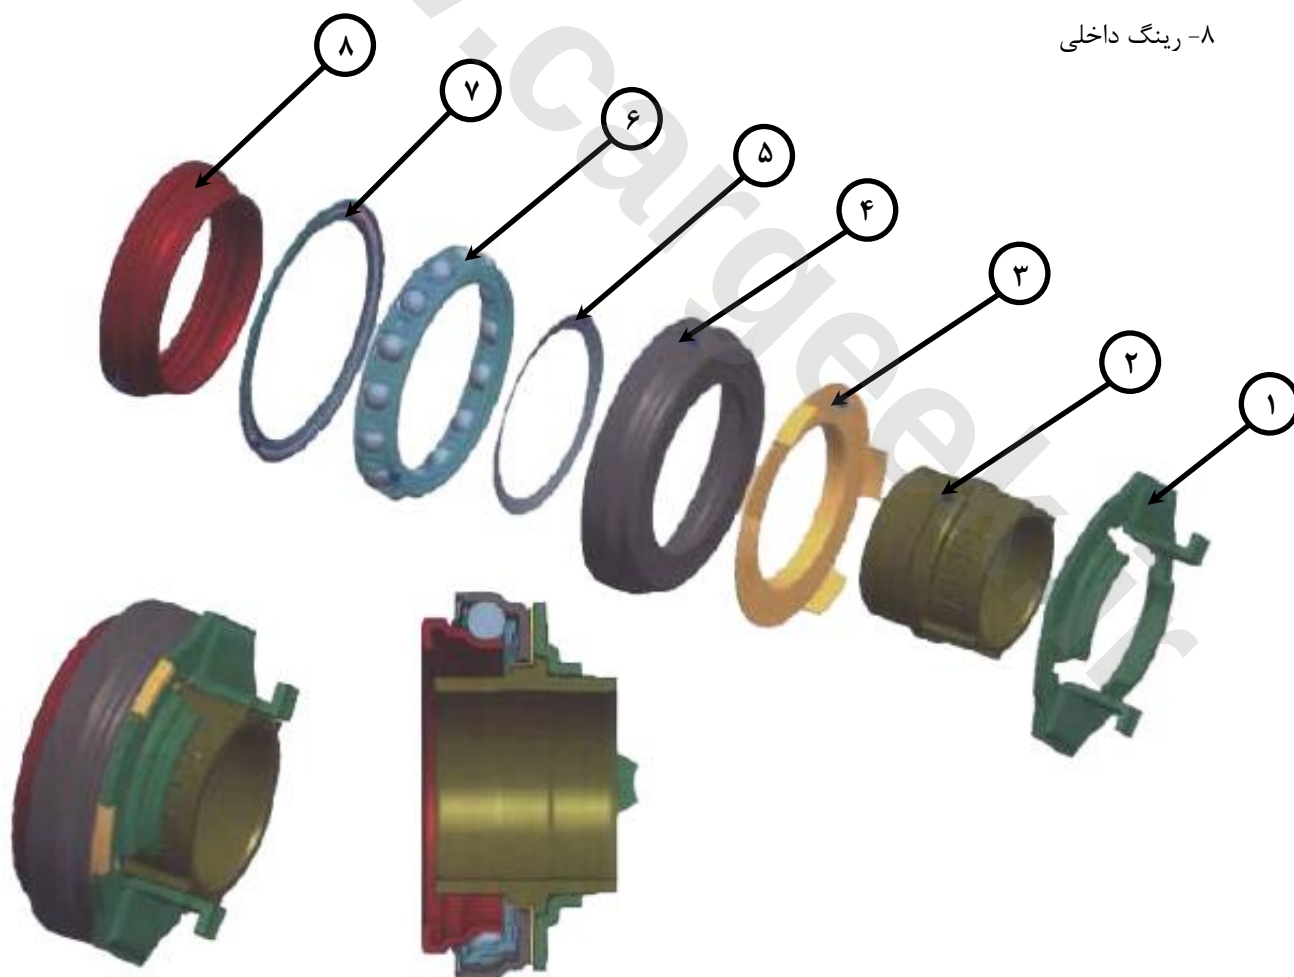
شکل شماره (۳) بلبرینگ کلاچ

بلبرینگ کلاچ مطابق شکل شماره (۳) می باشد که تشکیل یافته است از :

۱- فلنج

۲- بدنه ( هوزینگ )

۳- رینگ نگهدارنده

۴- رینگ خارجی

۵- رینگ دیافراگمی ( دیسک فنری )

۶- قفسه پلاستیکی ساچمه ها

۷- واشر آب بندی ( کاسه نمد )

۸- رینگ داخلی

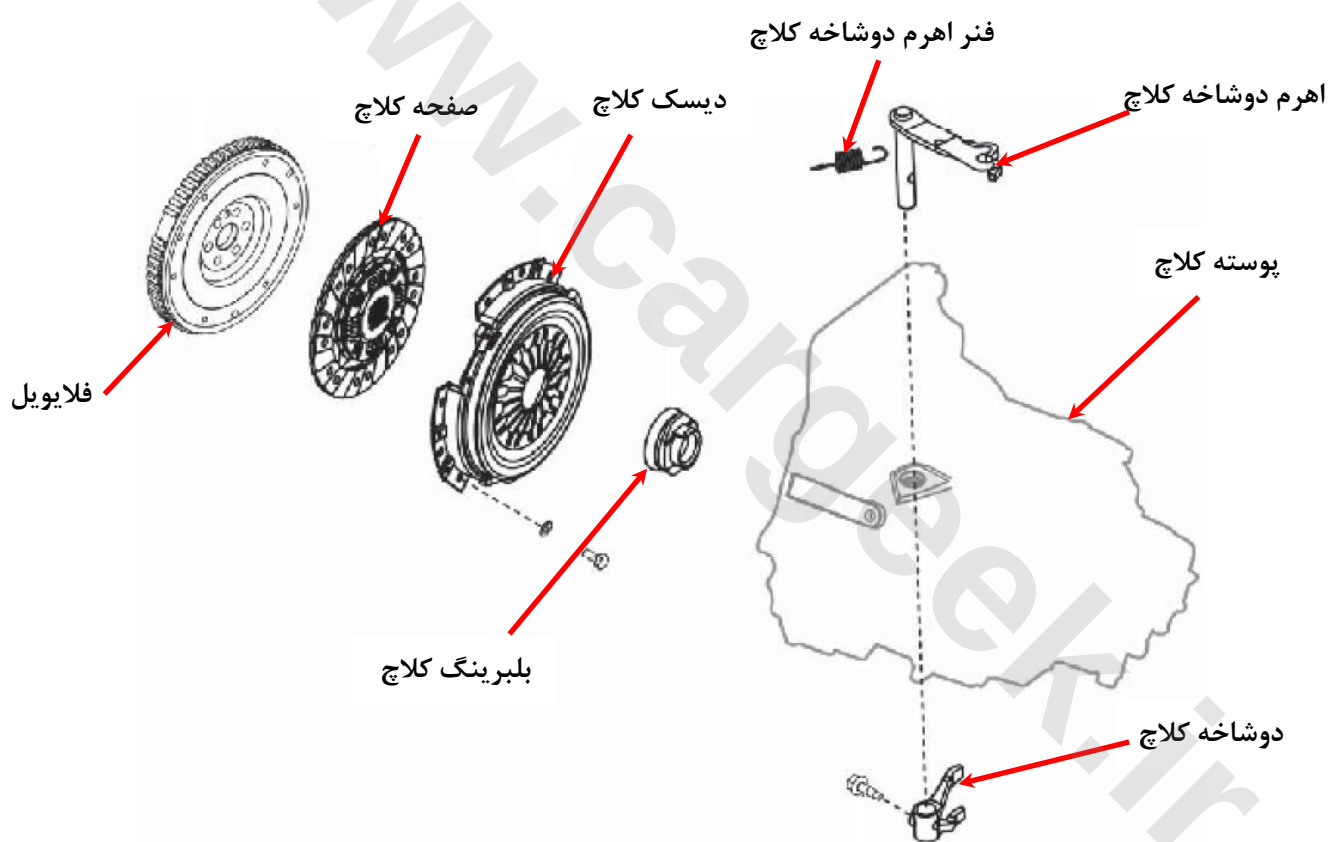
شکل شماره (۴) مجموعه کلاچ

مکانیزم حرکتی این قطعات که در شکل شماره (۴) نشان داده شده بدین ترتیب است که پس از اعمال فشار از طریق پدال کلاچ به سیم کلاچ و از آن به بلبرینگ و بلبرینگ به فنرهای خورشیدی منتقل می شود. با توجه به نوع مکانیزم حرکتی فنر خورشیدی، حرکت اهرمی انجام گرفته و فنر خورشیدی به سمت جلو حرکت کرده و صفحه فشار دهنده را به عقب می کشد. و این عمل باعث آزاد شدن صفحه کلاچ می گردد و با توجه به اینکه دیسک کلاچ به صفحه فلاپیول متصل و یکپارچه شده است، در حالت درگیری بواسطه اصطکاک بین صفحه کلاچ و فلاپیول یک کوپل تشکیل می گردد.

مشخصه اصلی دیسک کلاچ از نظر عملکردی، همانند یک کلید فشاری تدریجی می باشد که این عمل را فنر خورشیدی و صفحه فشار دهنده اعمال می کند بهمین دلیل مهمترین اشکالات موجود در این دو عضو بوجود می آید. دیسک کلاچ در حین شروع حرکت و در زمان درگیری از ناحیه فنر خورشیدی و صفحه فشار دهنده مورد سایش قرار می گیرد. در واقع فنر خورشیدی از تماس با بلبرینگ کلاچ و صفحه فشار دهنده از تماس با لنت صفحه کلاچ سائیده می شوند.

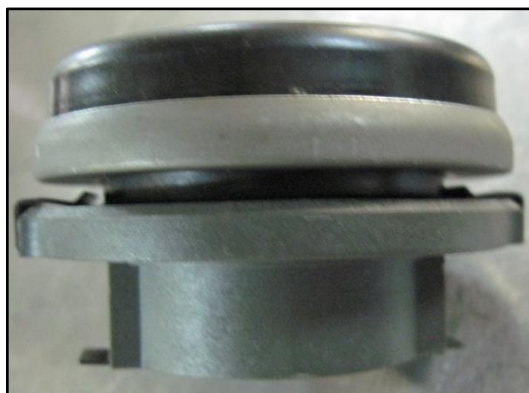
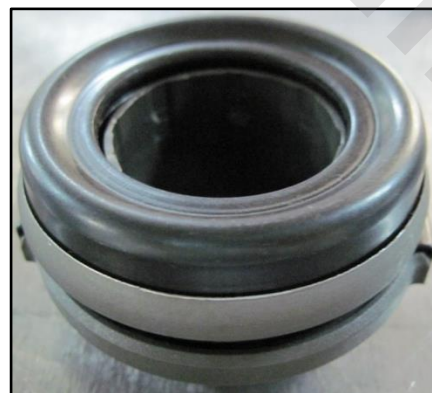
شکل شماره (۵) بلبرینگ کلاچ یک ردیفه نوع اول

بلبرینگ کلاچ ها در دو نوع ساخته می شوند. در نوع اول که مطابق شکل شماره (۵) نشان داده شده دارای یک بلبرینگ یک ردیفه استاندارد در داخل یک قاب قرار گرفته و کنس خارجی آن توسط قاب به دو شاخه کلاچ و کنس داخلی آن توسط یک قاب دیگر روی شاخکهای فنر خورشیدی می نشیند.

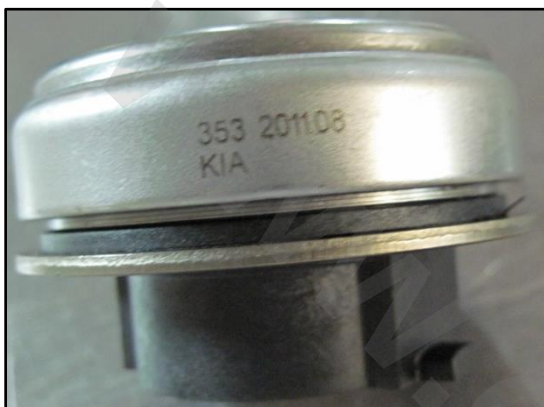
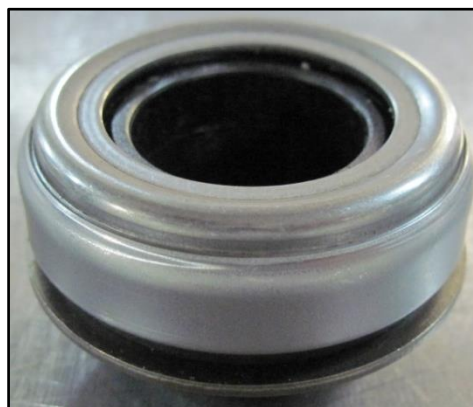
شکل شماره (۶) بلبرینگ کلاچ یک ردیفه نوع دوم

نوع دوم بلبرینگ که در شکل شماره (۶) نشان داده شده از نوع یک ردیفه و یکطرفه که مخصوص بلبرینگ کلاچ طراحی شده استفاده می شود. نوع اخیر توانایی انتقال نیروهای محوری بیشتری را داشته و عمر طولانی تری دارند که در حال حاضر از این نوع استفاده می شود.

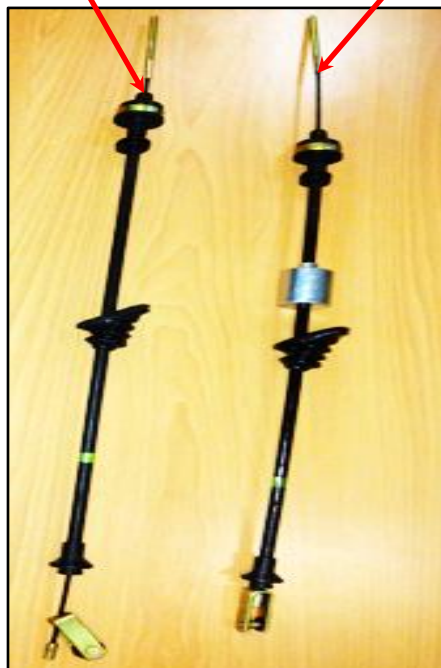
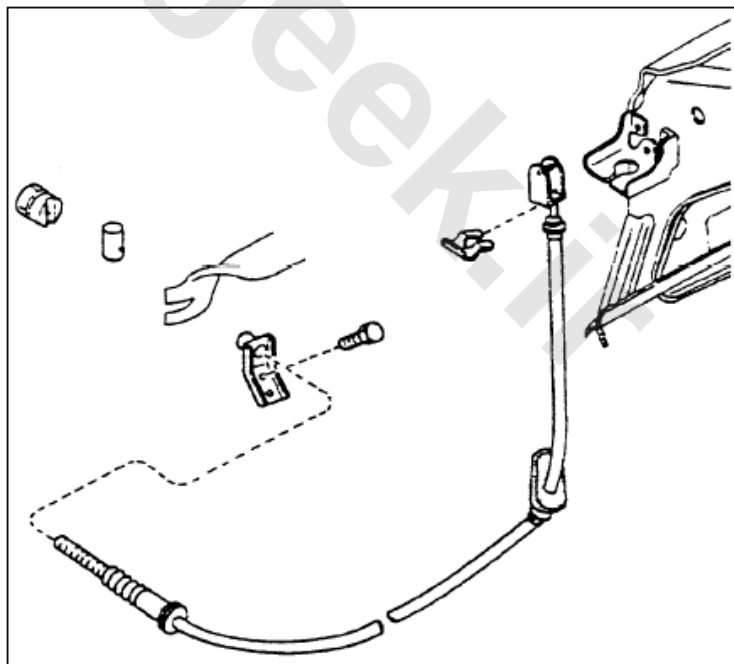
شکل شماره (۷) مجموعه سیم کلاچ

مجموعه سیم کلاچ که در شکل شماره (۷) نشان داده شده است دارای عملکرد خاصی بوده و از جمله قطعات فوق حساس

سیم کلاچ معمولی

سیم کلاچ دمپر دار

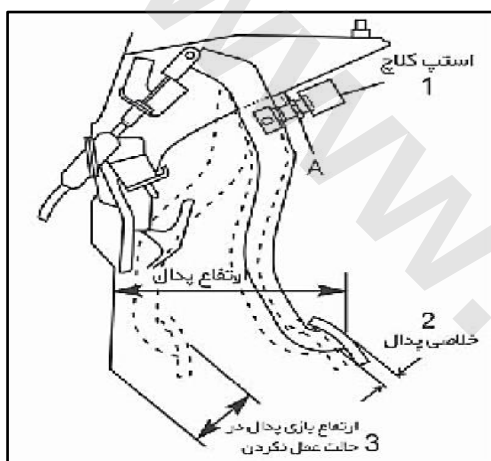
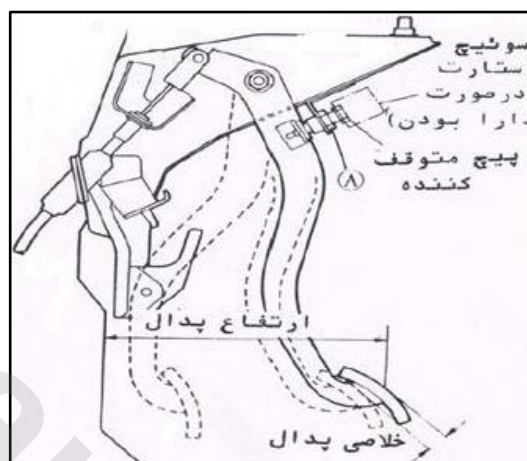
شکل شماره (۸) میزان خلاصی پدال کلاچ

ابتدا بست کمربندی اتصال کابل کلاچ به پایه فیلتر سوخت را کنترل و در صورت موجود بودن بست (سیم کلاچ های معمولی)، نسبت به کشیدن آن تا چسبیدن کابل کلاچ به فیلتر اقدام گردد و سپس پدال کلاچ را به آرامی با دست فشار دهید و میزان خلاصی آن را مطابق شکل شماره (۸) کنترل نمایید دقت شود که خلاصی پدال باید در محدوده ۹ تا ۱۵ میلیمتر باشد.

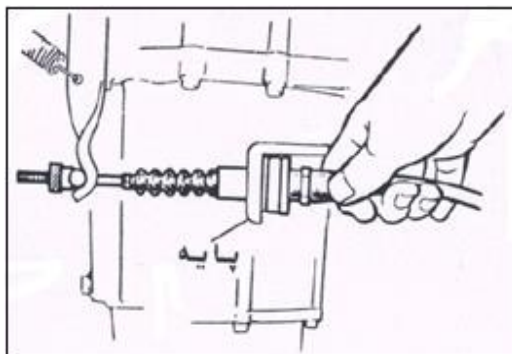
ب) سیم کلاچ را در تکیه گاه خود مطابق شکل شماره (۹) صاف کنید.

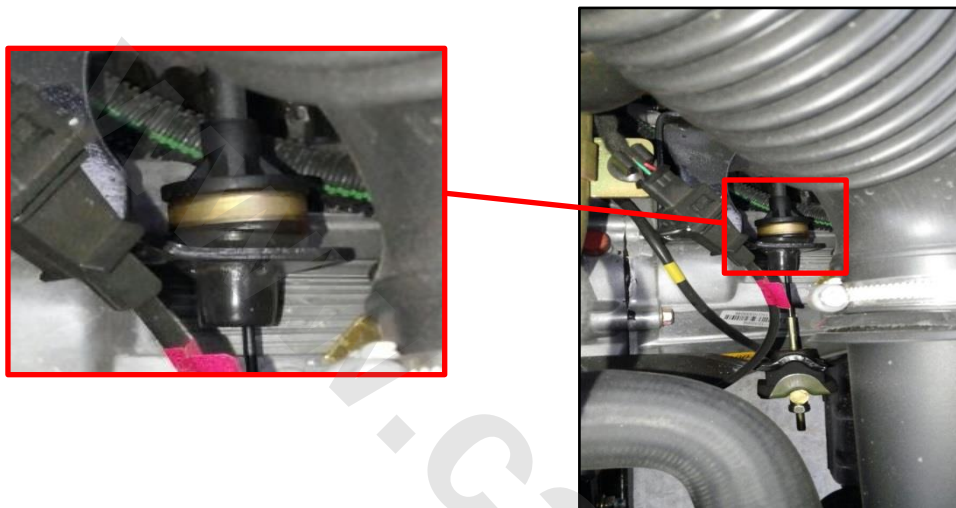
تذکر: منجمد سیم کلاچ دقیقاً در وسط براکت مطابق شکل شماره (۱۰) قرار گیرد به نحوی که در هنگام عملکرد

کلاچ گیری، دفرمگی یا تغییر حالت بیش از حد نداشته باشد.

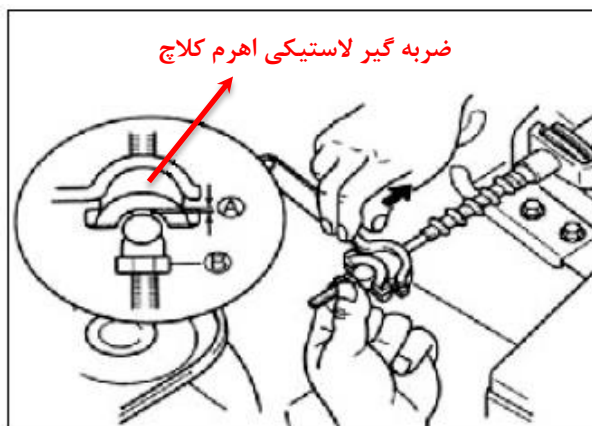
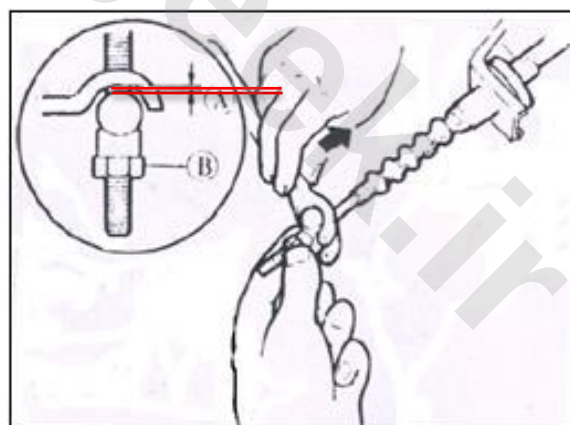
ج) اهرم دو شاخه کلاچ را فشار داده سپس میزان لقی مجاز که در قسمت A مطابق شکل شماره (۱۱) و (۱۲) نشان داده شده را کنترل نمایید که می بایست در محدوده ۰/۵ تا ۱/۵ میلیمتر باشد.

شکل شماره (۱۱) میزان لقی سیم کلاچ طرح قدیم      شکل شماره (۱۲) میزان لقی سیم کلاچ طرح جدید (دمپر دار)

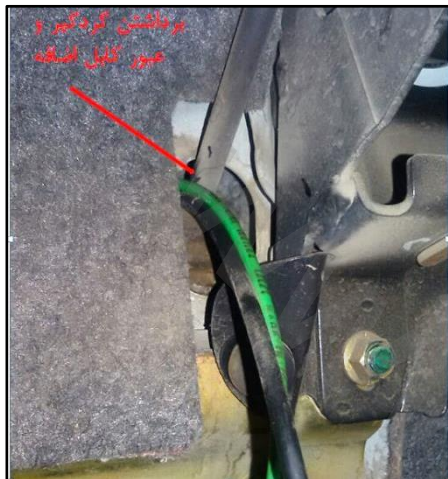
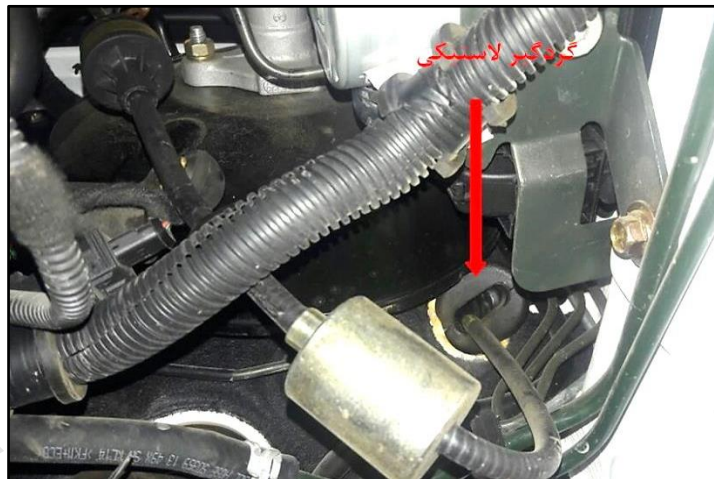
گردگیر اتصال سیم کلاچ به بدنه دقیقاً مطابق شکل شماره (۱۳) در محل خود قرار گیرد.

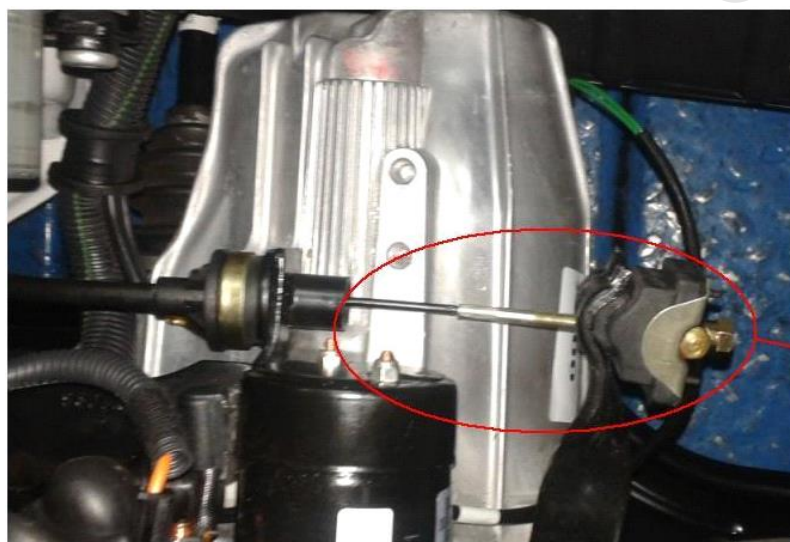
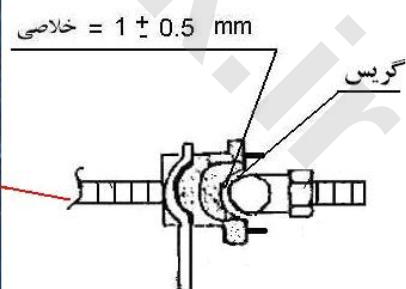
شکل شماره (۱۴) نحوه تنظیم سیم کلاچ

از این رو بهتر است پس از بستن مهره و پین استپ، پدال کلاچ را ۵ بار بفشارید سپس فاصله بین دمپر لاستیکی و پین استپ را به اندازه  $1 \pm 0.5$  میلیمتر مطابق شکل شماره (۱۴) با دست تنظیم نمایید. اگر با سفت کردن مهره به میزان یک دور و نیم، خلاصی کاملاً از بین برود، رگلاژ کلاچ صحیح می باشد.

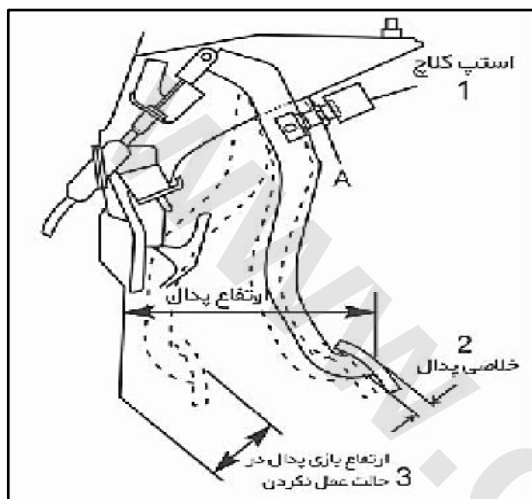
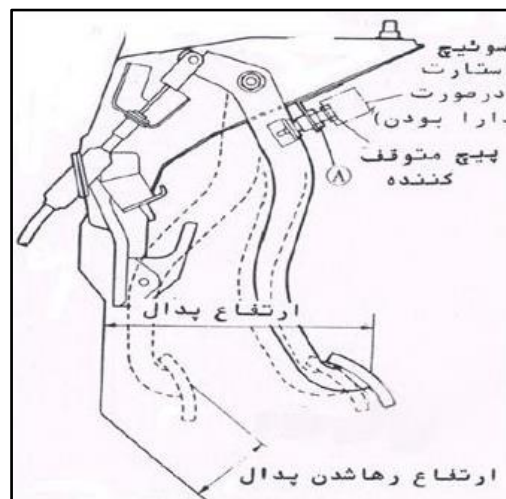
شکل شماره (۱۵) ارتفاع پدال کلاچ

(د) بعد از تنظیم دقت کنید که هنگام آزاد شدن کلاچ ارتفاع رها شدن پدال (فاصله بین مرکز سطح پدال و کف اتومبیل) که در شکل شماره (۱۵) نشان داده شده برابر با ۸۵ میلیمتر باشد.

فاصله مرکز سطح بالایی پدال کلاچ تا سینی جلو که در شکل شماره (۱۵) نشان داده شده را بعد از اندازه گیری باید در محدوده ۲۰۸/۵ تا ۲۱۳/۵ میلیمتر باشد.

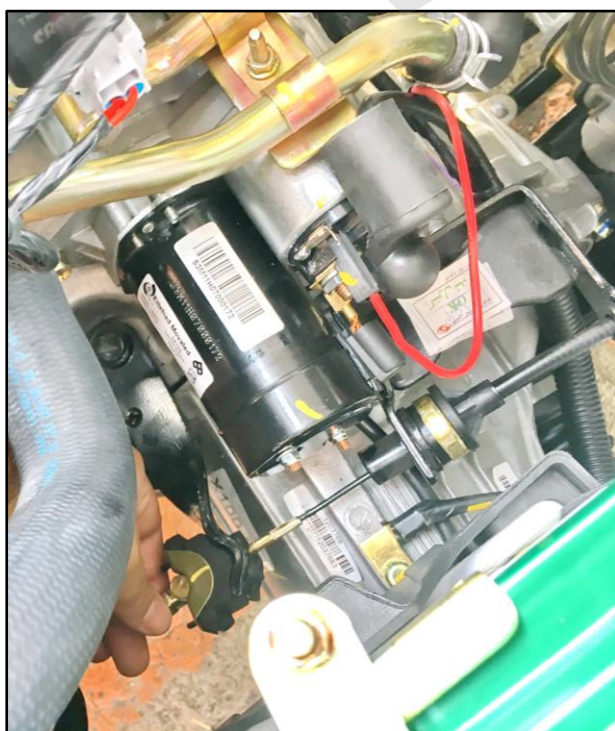
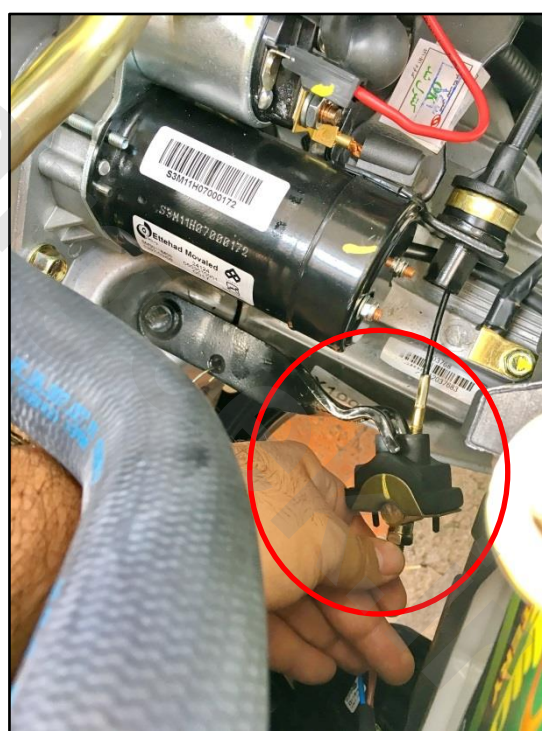
- از صحت عملکرد سیم کلاچ اطمینان حاصل نمایید .
- با جدا کردن دمپر سیم کلاچ از گیربکس و آزاد کردن مهره رگلاژ سیم کلاچ مطابق شکل شماره (۱۶) نسبت به عملکرد اهرم دو شاخه کلاچ گیربکس و بوش های اهرم دو شاخه کلاچ اطمینان حاصل نمایید .

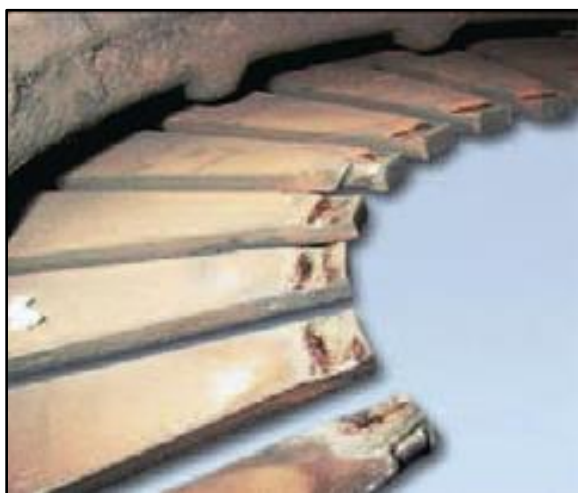
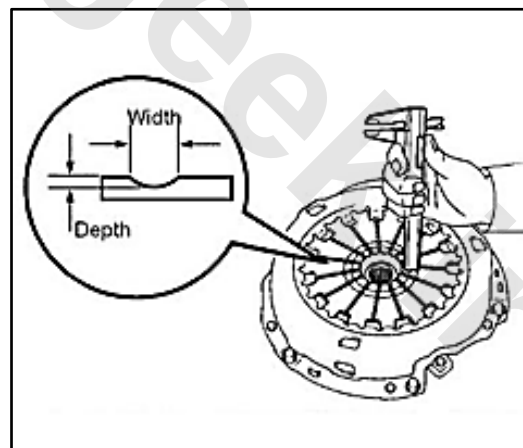
شکل شماره (۱۷) کنترل فنرهای خورشیدی

➤ فنرهای خورشیدی دیسک مطابق شکل شماره (۱۷) را از نظر ضخامت و یکنواخت بودن اثر بلبرینگ کلاچ را با کولیس کنترل نمایید.

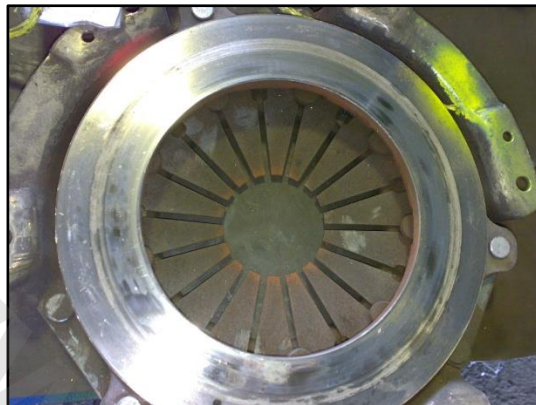
شکل شماره (۱۸) خط افتادگی

➤ صفحه فشار دهنده ( صفحه چدنی ) دیسک را از لحاظ خط افتادگی ، آینه شدگی ( براق شدن ) ، سوختگی یا تغییر رنگ مقطعی و ایجاد فاصله بین فنرهای تسمه ای مطابق شکل های شماره (۱۸) تا (۲۱) بررسی نمایید.

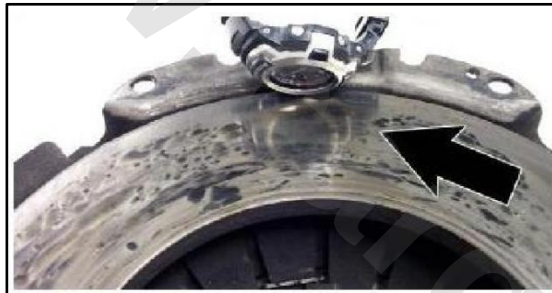
شکل شماره (۱۹) آینه شدگی ( براق شدگی )

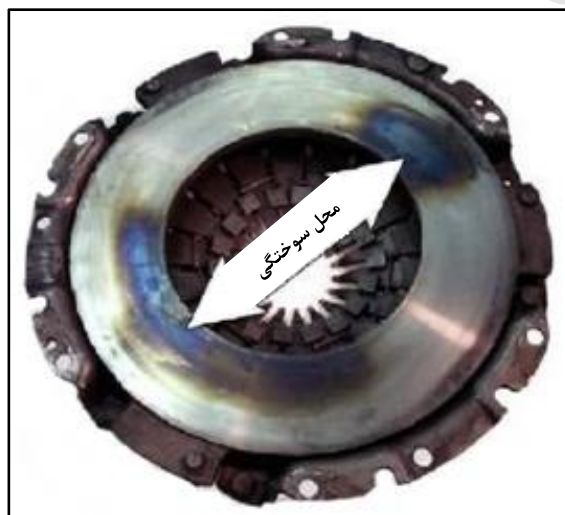
شکل شماره (۲۰) سوختگی یا تغییر رنگ مقطعی

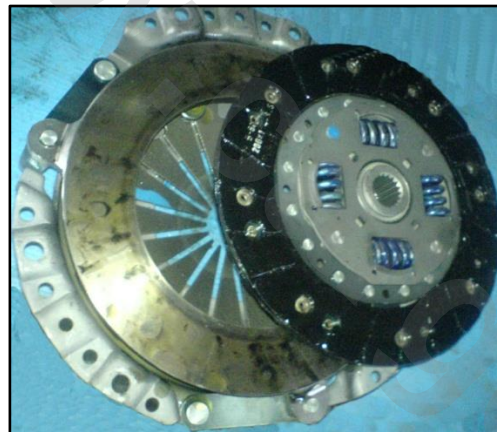
➤ وجود روغن روی سطح دیسک و صفحه کلاچ که ناشی از معیوب بودن کاسه نمد انتهایی میل لنگ یا کاسه نمد شفت ورودی گیربکس می باشد را مطابق شکل شماره (۲۲) کنترل نمایید.

شکل شماره (۲۲) وجود روغن روی سطح دیسک و صفحه کلاچ

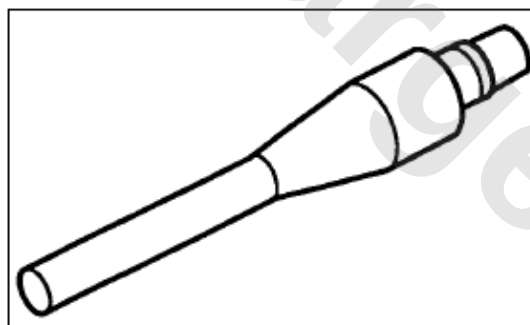
شكل شماره (۲۳) ابزار مخصوص

- ساعت اندازه گير
- فلايويل استاندارد
- دیسک كلاچ
- صفحه كلاچ
- صفحه صافی
- فيلر
- ترکمتر
- ابزار مخصوص تنظيم دیسک با صفحه كلاچ مطابق شکل (۲۳) جهت هم مرکز نمودن آنها

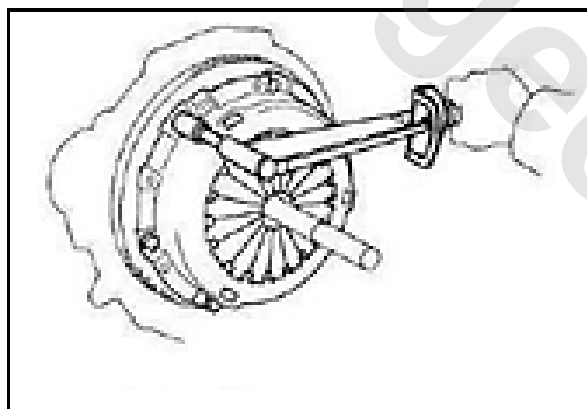
شکل شماره (۲۴) استفاده از ابزار مخصوص

- سطح تماس دیسک با صفحه کلاچ و فلایویل را از هرگونه براده و مواد خارجی تمیز نمایید.
- صفحه و دیسک را روی فلایویل قرار دهید و با ابزار مخصوص، آنها را مطابق شکل شماره (۲۴) هم مرکز نمایید.
- پیچهای دیسک را ابتدا در جهت مثلث و ستاره ای بصورت نیمه بسته و سپس به همان روش با گشتاور مناسب سفت نمایید.

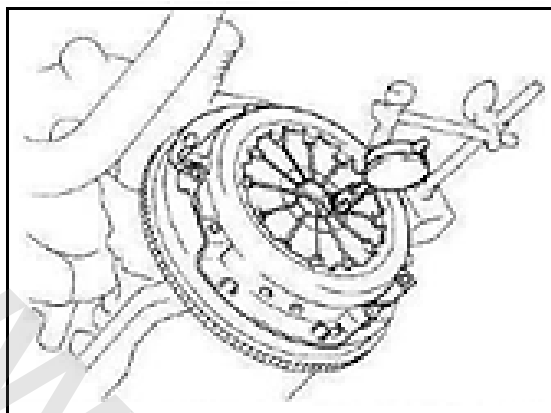
شكل شماره (۲۵) نحوه قرار دادن ساعت اندازه گير

- پایه ساعت اندازه گیر را مطابق شکل شماره (۲۵) روی بلوک سیلندر قرار دهید سپس آن را ثابت نمایید.
- ساعت اندازه گیر را مطابق شکل شماره (۲۵) روی شاخک های دیسک قرار دهید سپس با کف دست مجموعه را به سمت موتور فشار داده و اقدام به تنظیم پراب ساعت اندازه گیری جهت سنجش سر شاخک ها نموده و در نهایت شروع به چرخاندن دیسک نمایید.

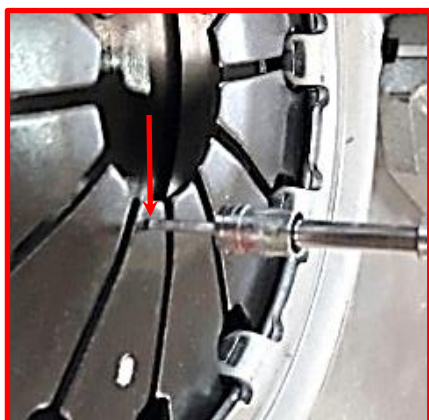
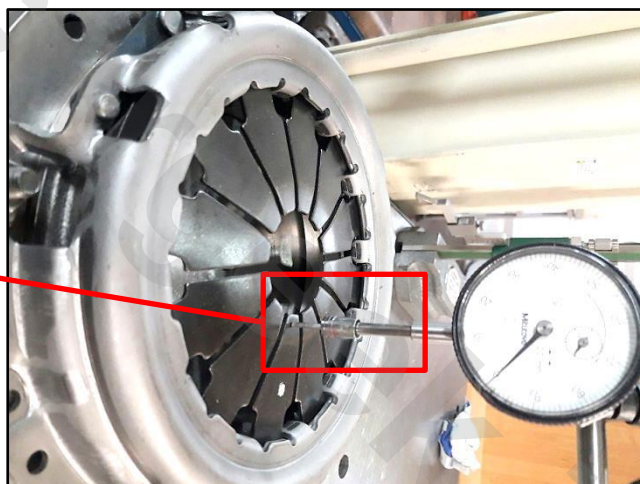
نكته: دقت نماييد نوک پراب ساعت اندازه گيري مطابق شكل زير سر شافك هاي ديسك قرار گيرد.

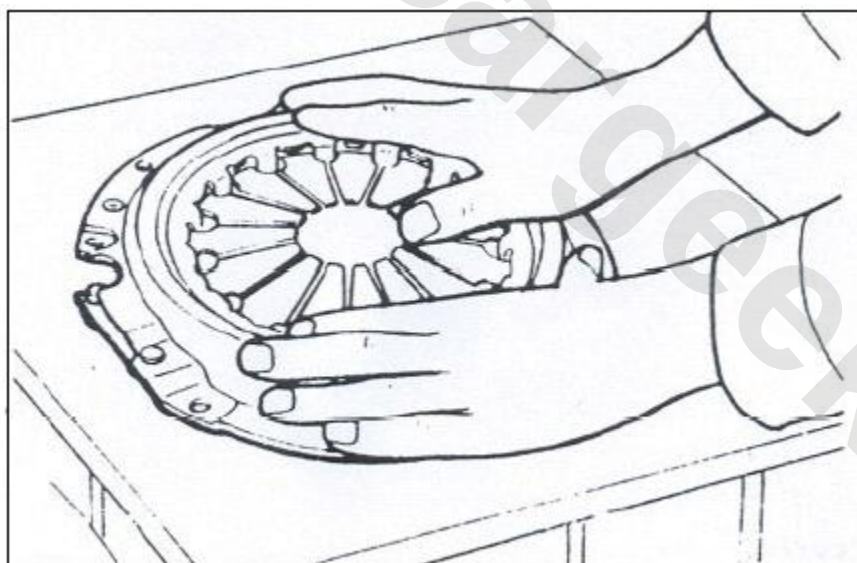
شکل شماره (۲۶) روش تست تابیدگی دیسک کلاچ

قرار داده و میزان تابیدگی آن را با فشردن محلهایی که دیسک روی فلایویل نصب می گردد توسط دست مطابق

شکل شماره (۲۶) میزان حرکت نقطه مقابل را مورد بررسی قرار دهید.

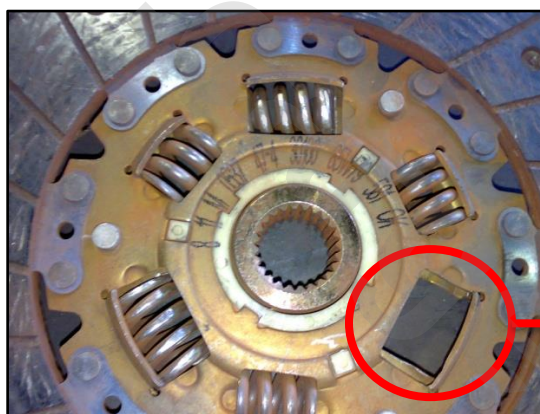
- کنترل بیرون زدگی فنرهای پیچشی مطابق شکل شماره (۲۷)

بیرون زدگی فنر  
پیچشی

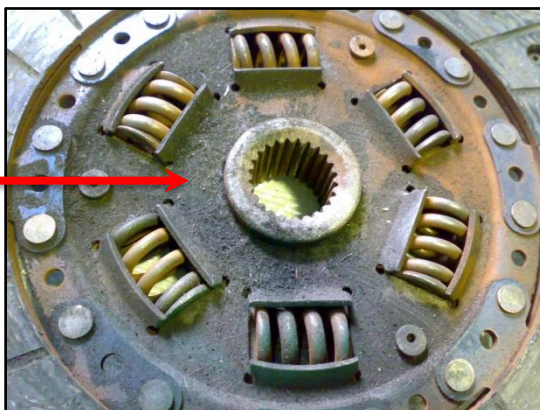
- کنترل شکستگی و ترک یا پودر شدن لنت کلاچ مطابق شکل شماره (۲۸)

پودر شدن لنت  
کلاچ

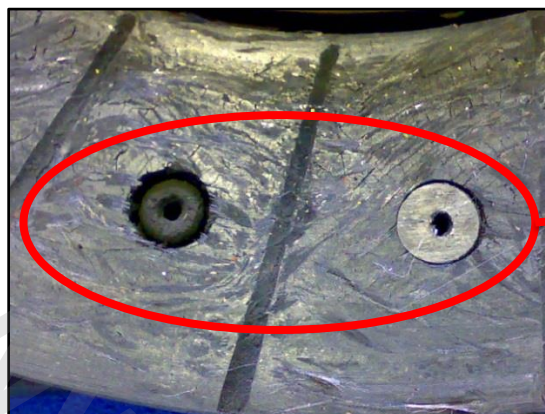
- کنترل سایش غیر یکنواخت لنت کلاچ مطابق شکل شماره (۲۹)

سایش غیر یکنواخت  
لنت کلاچ

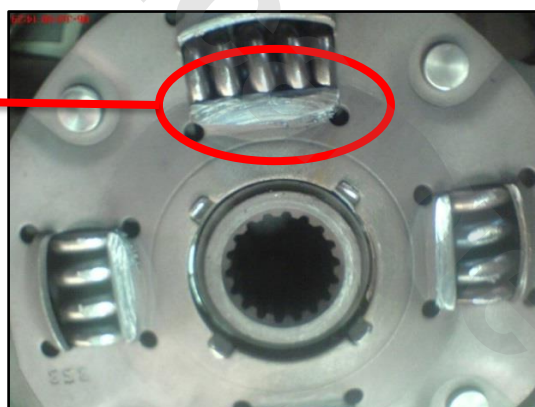
- کنترل وجود ساییدگی و ضربه به قسمت‌های مختلف مطابق شکل شماره (۳۰)

ساییدگی و ضربه

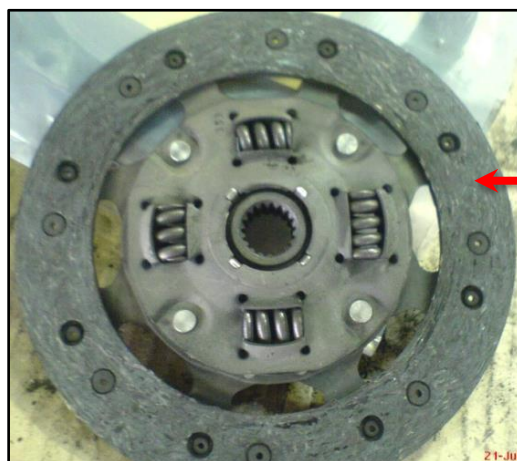
- کنترل هرگونه سوختگی و یا براق شدن سطح لنت کلاچ مطابق شکل شماره (۳۱)

سوختگی لنت  
کلاچ

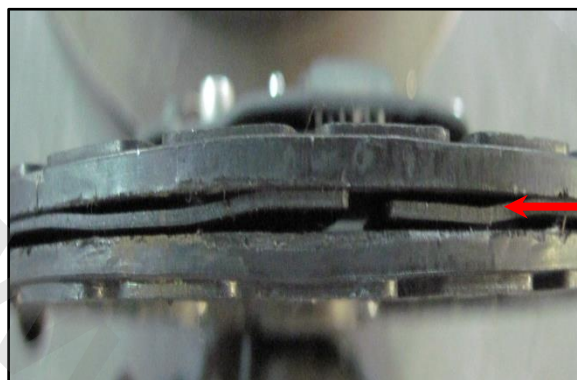
- كنترل صفحه بالشتك پيچشي مطابق شكل شماره (۳۲)

صفحه بالشتكي  
پيچشي

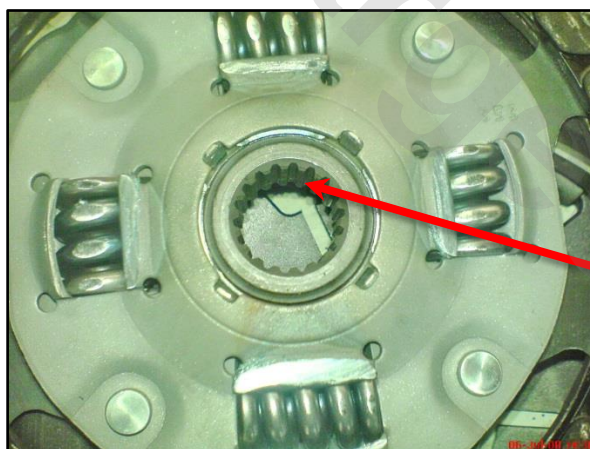
- كنترل ميزان خوردگي دندانه هاي توپي هزار خاري صفحه كلاچ ( تيز شدن يا لهيدگي هزار خاري ) مطابق شكل

شماره (۳۳) با نمونه سالم

خوردگي دندانه هاي  
توپي هزار خاري

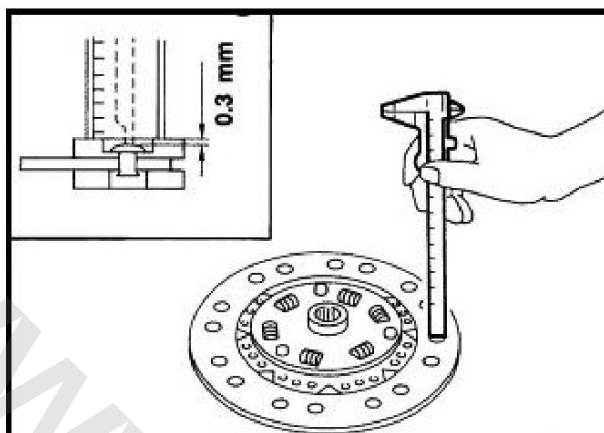
شكل شماره (۳۴) روش تست ساييدگي لنت صفحه كلاچ

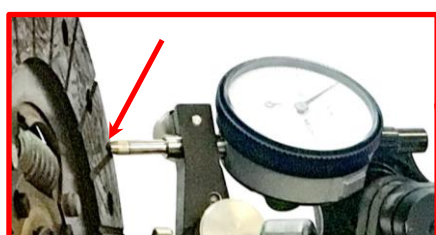
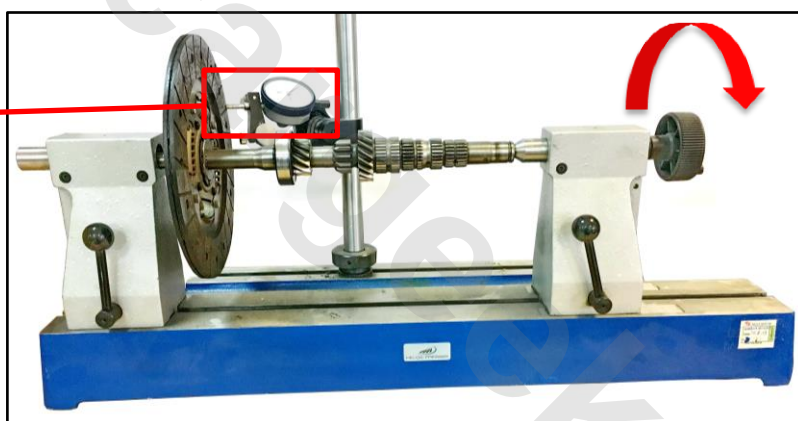
➤ سطح صفحه کلاچ را از تمیز نموده سپس آن را مطابق شکل شماره (۳۵) به ابزار اندازه گیری میزان تابیدگی اجزاء دوار ( RUN OUT ) متصل کرده بعد از آن ساعت اندازه گیر را روی ابزار RUN OUT ثابت کنید و نوک پراب ساعت را به سطح صفحه کلاچ تماس داده و با چرخاندن صفحه کلاچ میزان تابیدگی آن را کنترل نمایید .

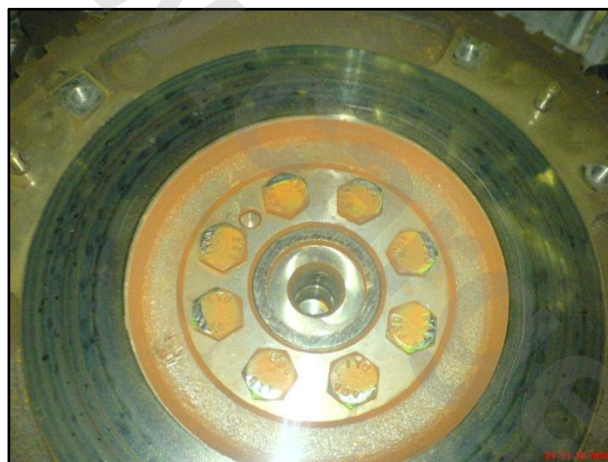
شکل شماره (۳۶) سوختگی سطح فلاپویل

➤ سطح فلاپویل را از لحاظ سوختگی ، آینه شدگی ( براق شدگی ) ، خوردگی ، پله شدگی ، آثار کبودی یا سایش غیر یکنواخت مطابق شکل های شماره ( ۳۶ تا ۳۹ ) کنترل نماید.

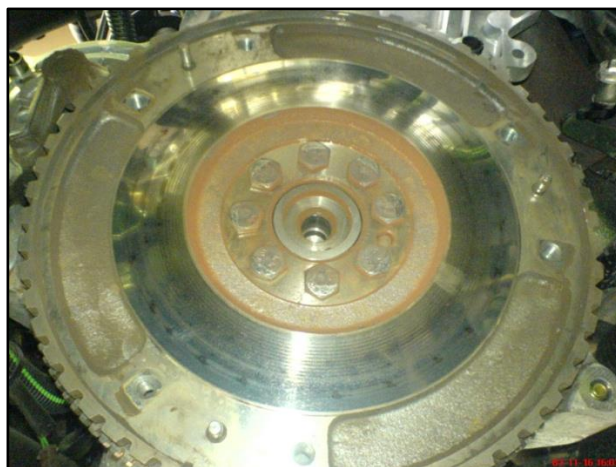
شکل شماره (۳۷) آینه شدگی ( براق شدگی ) سطح فلاپویل

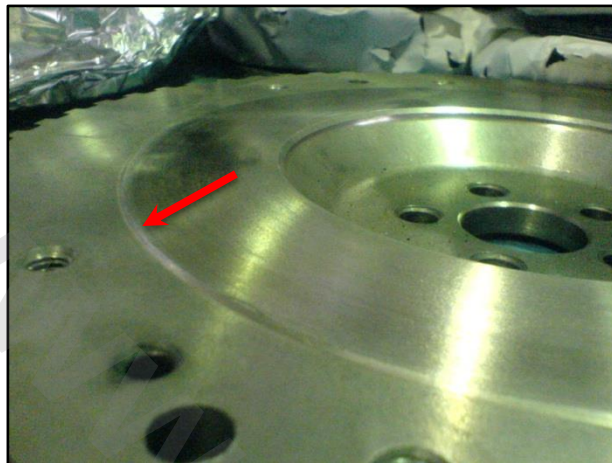
شکل شماره (۳۸) خوردگی و پله شدگی سطح فلاپیول

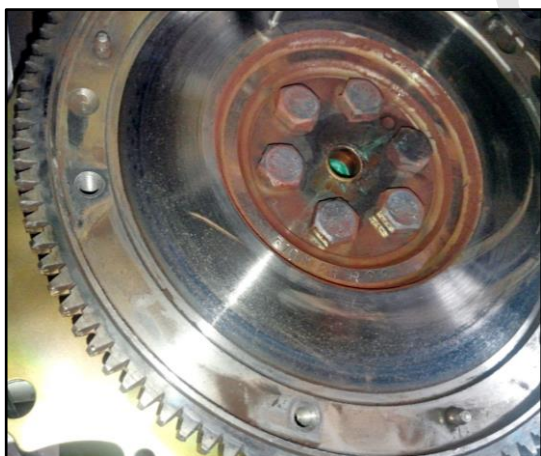
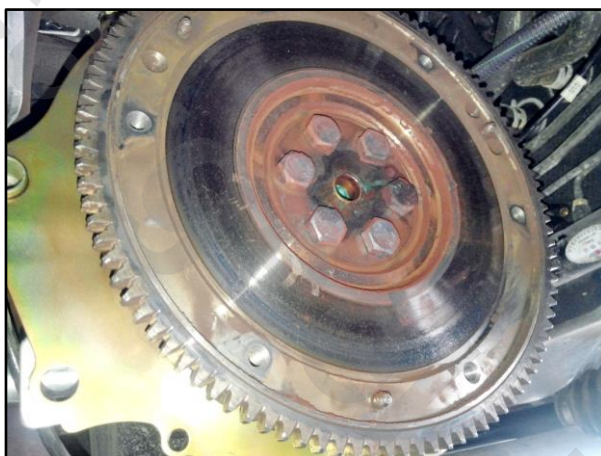
شکل شماره (۳۹) آثار کبودی یا سایش غیر یکنواخت
