دستورالعمل تعويض انباره عقب اگزوز در نمايندگيهاي مجاز  
خدمات پس از فروش ساپا

نوع خودرو: تيبا  
كد پروژه: ۹۳۶۱۲

انباره عقب اگزوز

شماره قطعه : TN03020105

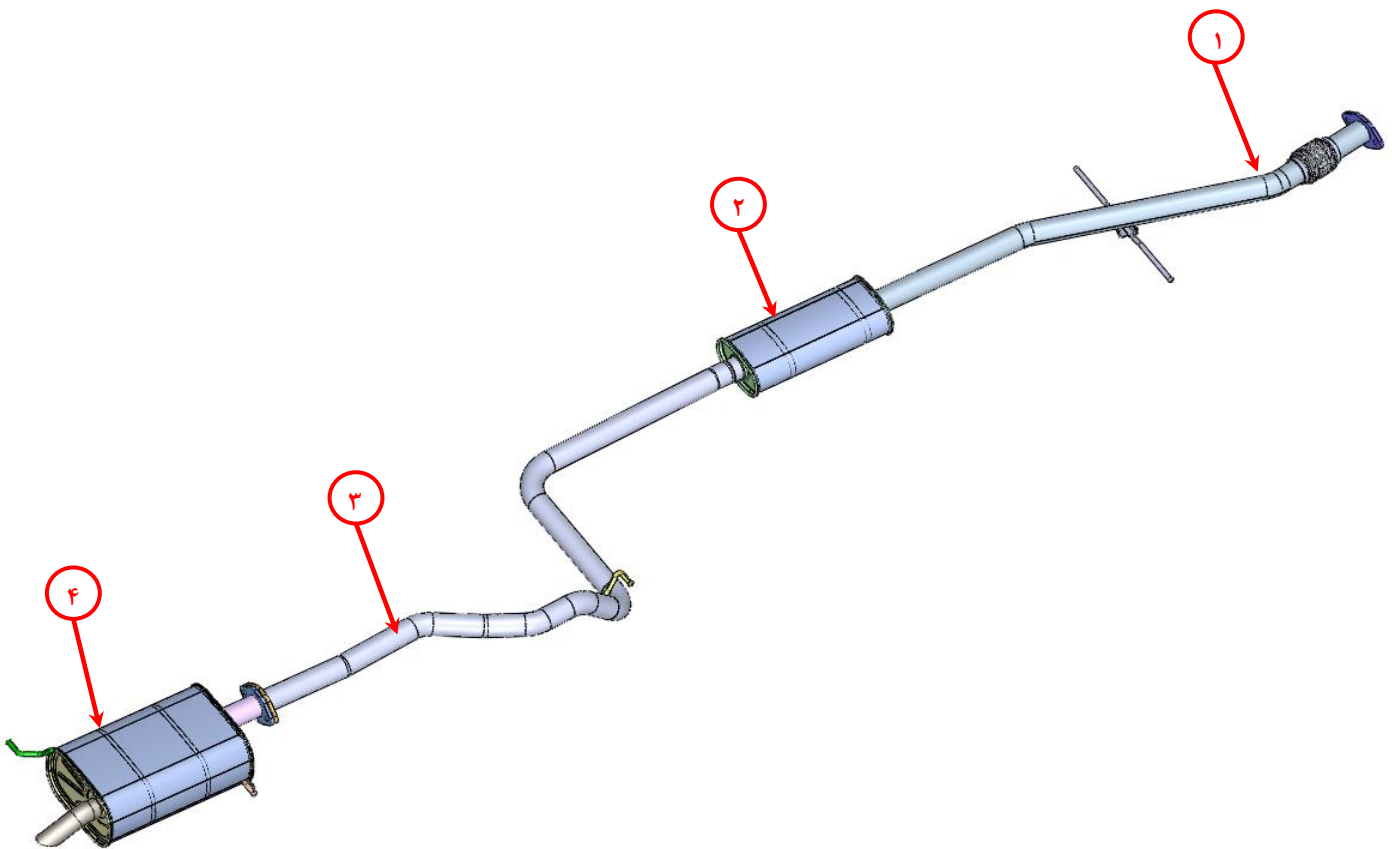
اجزای تشکیل دهنده مجموعه اگزوز مطابق شکل شماره (۱) عبارتند از:

۱- لوله ابتدایی اگزوز (گلویی)

۲- انباره میانی

۳- لوله میانی

۴- انباره عقب اگزوز

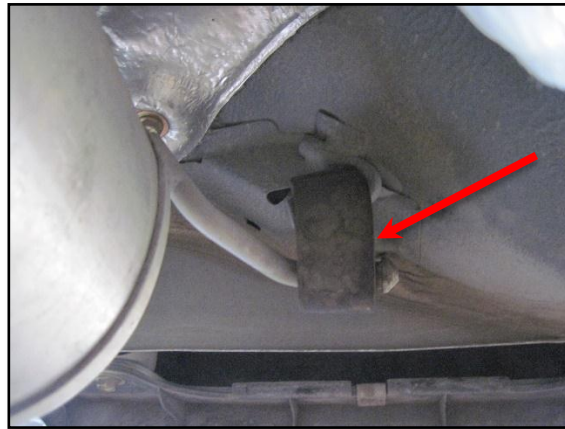
شكل شماره (۳)

- ❖ اطمینان از تنظیم بودن خودرو اعم از سیستم جرقه زنی و سوخت رسانی و ...
- اگزوز در صورتی کارایی خود را دارد که موتور خودرو به درستی کار کند.
- ❖ صداهای اضافی مانند صدای پروانه، فن، دینام و شل شدن سایر قطعات بررسی و در صورت امکان برطرف گردد.
- ( لرزش و برخورد قطعات دیگر می تواند سبب ایجاد صدا و اشتباه در تشخیص عیب گردد )
- ❖ سالم بودن لاستیک های لرزش گیر (منجید) مجموعه اگزوز را مطابق شکل های شماره (۳) تا (۶) کنترل نمایید .
- خراب بودن منجید موجب لرزش اگزوز و ایجاد صدا می شود .

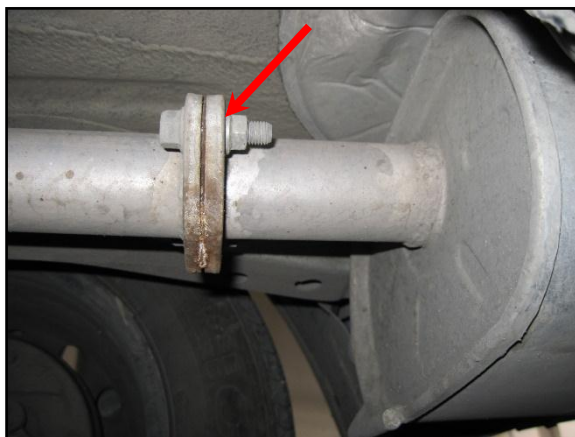
❖ از عدم وجود شل بودن اتصالات پيچ و مهره اي و نشتي از محل هاي اتصال گلوبی به کاتاليسٲ ، لوله ميانی به انباره عقب مطابق شكل هاي شماره (۷) و (۸) اطمینان حاصل نماييد.  
در صورت معيوب بودن واشرهاي نسوز آب بندي کننده نسبت به تعويض آنها اقدام نماييد.

شكل شماره (۸) اتصال لوله مياني به انباره عقب

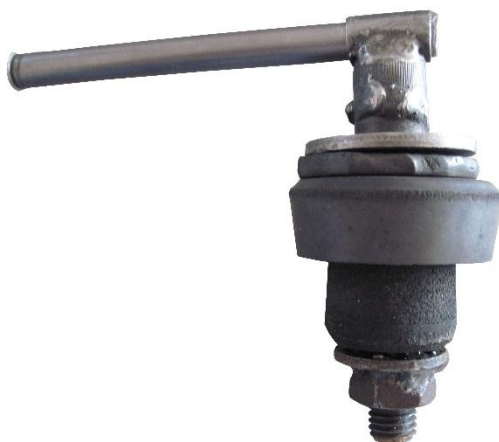
- درپوش لاستيكي براي مسدود كردن لوله خروجي مطابق شكل شماره (۹)

شکل شماره (۹) نمونه درپوش لاستیکی

➤ خودرو را روشن نموده سپس توسط جک آن را بالا ببرید و با قرار دادن درپوش لاستیکی در مدت کوتاهی بر روی خروجی اگزوز، محل های جوش انباره اگزوز را کنترل و بررسی نمایید .

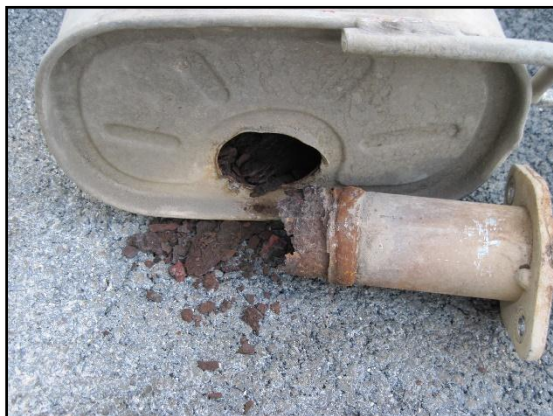
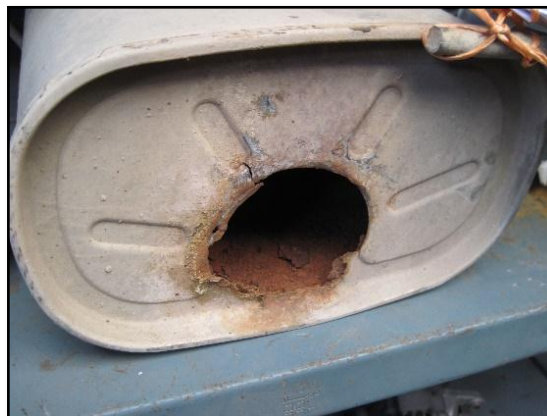
شکل شماره (۱۰)

➤ وجود هرگونه خوردگی در ناحیه جوش ها، شکستگی، دفرمگی، سوراخ یا ترک که ناشی از ضربه نباشد را مطابق

شکل های شماره (۱۰)، (۱۱) و (۱۲) بررسی و کنترل نماييد .

- ✓ در صورت مشاهده شكستگی در ناحيه جوش ها، سوراخ يا ترك و كنده شدن لوله ورودی از انباره عقب قطعه معيوب بوده و بايستی آن را تعويض نماييد.
- این عيب می تواند باعث نفوذ نامناسب جوش ، عدم يکنواختی جوش و عدم استحکام جوش بوجود آمده باشد.
- توجه : در صورت مشاهده دفرمگی يا شكستگی كه در اثر ضربه يا تصادف باشد قطعه معيوب بوده و بايستی آن را تعويض نماييد ولی مشمول گارانتی نمی شود و هزینه تعويض قطعه به عهده مشتري می باشد .
- ✓ در صورت مشاهده پوسیدگی قطعات داخلی ، ريختن پوسیدگی ها و يا شكستگی لوله ها از انباره عقب اگزوز قطعه معيوب بوده و بايستی آن را تعويض نماييد.
- از عوامل موثر در اين مشكل می توان به جنس قطعات ، جوش نامناسب اشاره كرد.

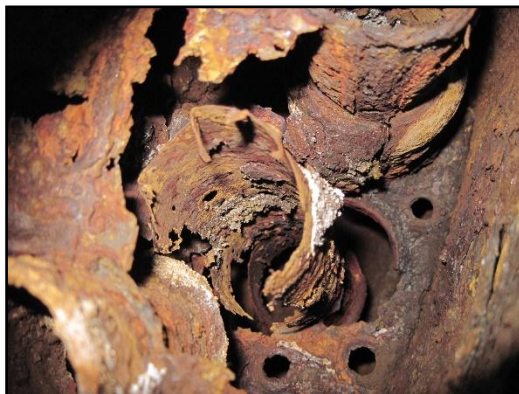
➤ صدا دهی انباره در اثر پوسیدگی قطعات داخلی ، ریختن پوسیدگی ها و یا شکستگی لوله ها از ناحیه جوش را مطابق شکل های شماره (۱۳) ، (۱۴) و (۱۵) کنترل و بررسی نمایید .

شكل شماره (۱۳) پوسیدگی قطعات داخلی انباره

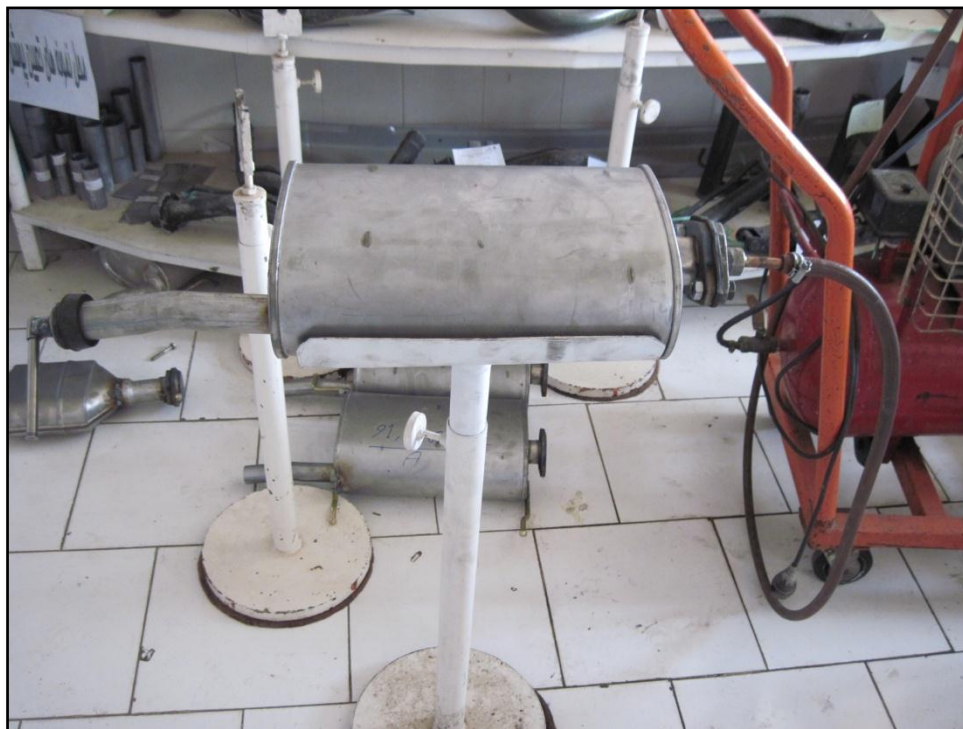
- کمپرسور هوا
- درپوش لاستیکی برای مسدود کردن لوله ورودی و خروجی مطابق شکل شماره (۱۶)

➤ بعد از باز کردن انباره عقب اگزوز مطابق شکل شماره (۱۶) مسیر ورودی و خروجی انباره اگزوز را با درپوش های لاستیکی مسدود نموده سپس هوای فشرده شده داخل کمپرسور را با فشار حدوداً ۰/۴ bar به درون انباره انتقال دهید بعد از آن محل های جوشکاری شده را کنترل و بررسی نمایید .

✓ در صورت مشاهده نشی هوا ، انباره اگزوز معیوب بوده و بایستی آن را تعویض نمایید .
