شماره: ۴۱۰

نوع خودرو: X200, X100

**موضوع: دستورالعمل بازدید صفحه کیلومتر در خودروهای X200 و X100****قابل توجه کلیه نمایندگی های مجاز**

اطلاعیه فنی

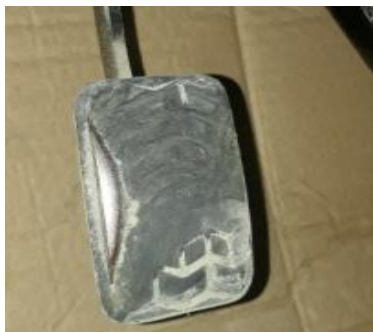
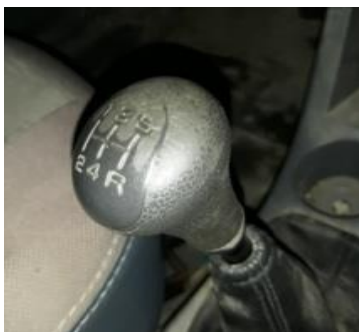
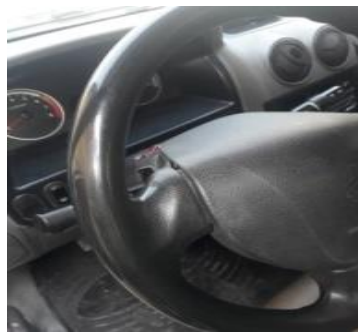
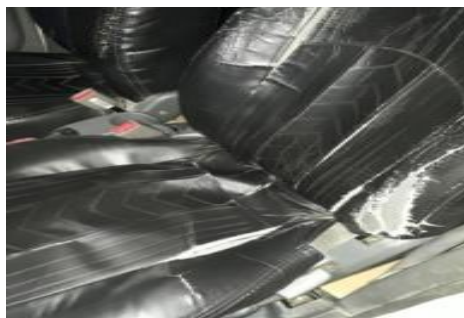
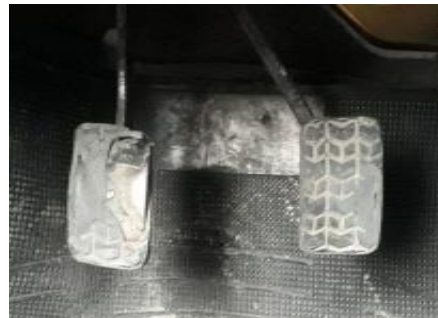
**گام اول:** در صورت مشاهده مغایرت در وضعیت ظاهری خودروهای X200 و X100 با کارکرد صفحه کیلومتر (مطابق تصاویر ذیل) در فرآیند پذیرش و یا بعد از آن در نمایندگی توسط کارشناس فنی و یا مسئول پذیرش نسبت به ارزیابی وضعیت ظاهری اقدام گردد.

**سایش زیاد پدال کلاچ، غریبک فرمان، دسته دنده، فرسودگی و کثیفی روکش صندلی نشانه های اولیه کارکرد بالای ۵۰ هزار می باشد.**

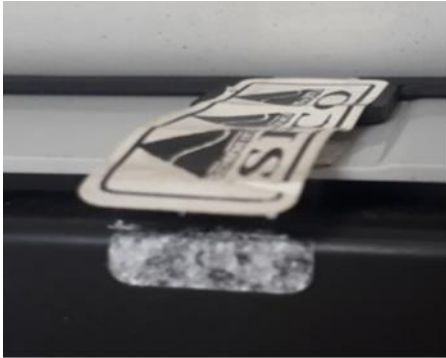
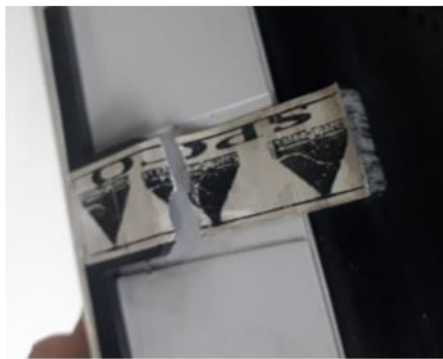
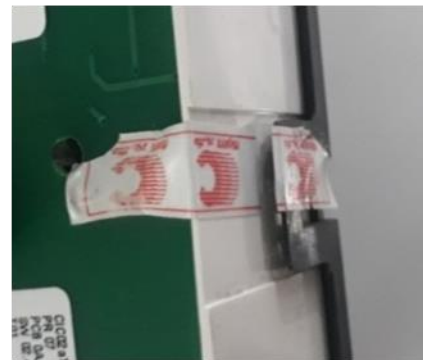
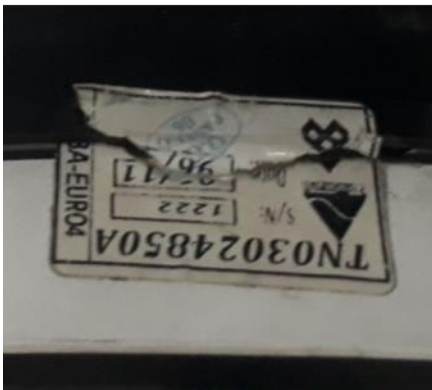
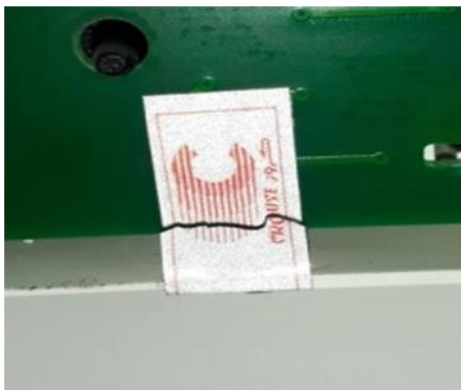
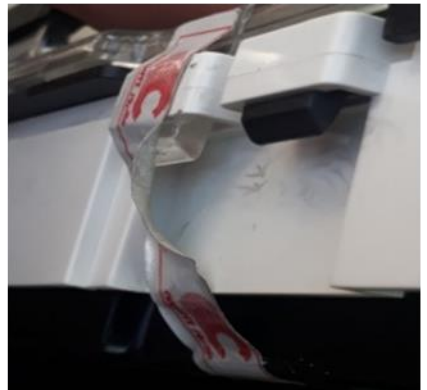
۱- پارگی لیبل شناسایی سازنده و یا کنده شدن و چسباندن مجدد لیبل در سازنده کروز و سازنده سازه پویش:

**گام سوم:** در صورت مشاهده پارگی لیبل شناسایی سازنده (شرکت کروز و سازه پویش) و یا کنده شدن لیبل هولوگرام دار مطابق تصاویر، دستکاری و تغییر کارکرد خودرو محرز بوده و سریعاً می بایست شاسی خودروی مغایر، از طریق اتوماسیون اداری با ذکر مشخصات کامل خودرو و مشتری جهت ابطال گارانتی به شرکت سایپادک ارسال گردد.

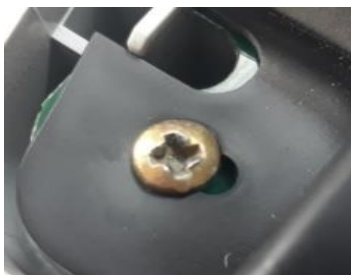
۳- وجود جای آچار ستاره‌ای بر روی آچارخور در صفحه کیلومتر و وجود اثر داغی بر روی لیبل‌های ردیابی

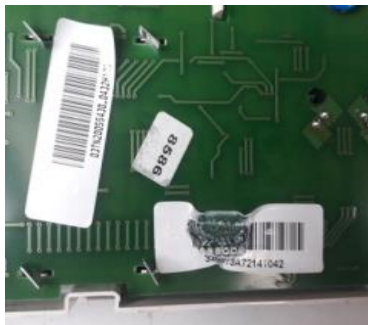
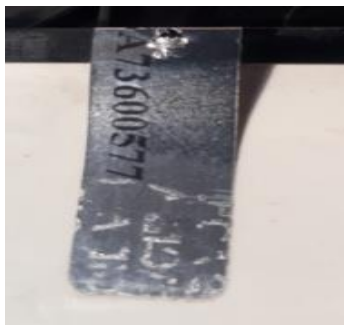
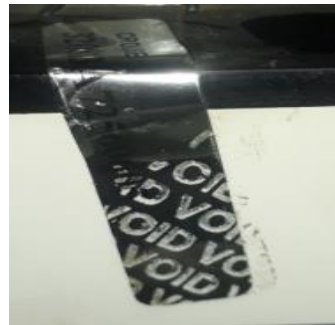
۲- کنده شدن لیبل هولوگرام شرکت کروز: در صورت کنده شدن، بخشی از لایه نقره‌ای مخدوش می‌گردد. برچسب هولوگرام نقره‌ای می‌بایست کاملاً سالم و بدون مخدوش شدن پوشش نقره‌ای باشد.

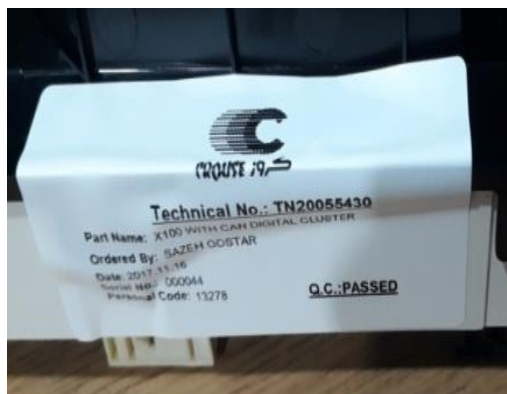
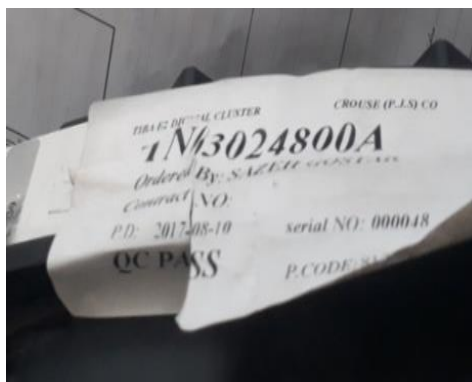
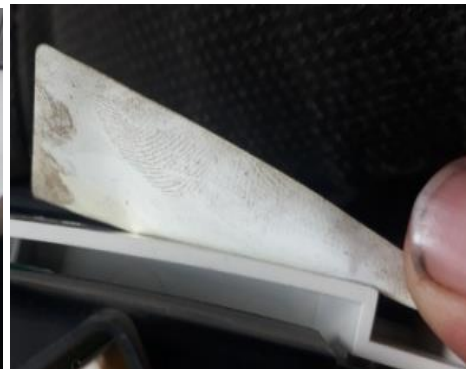
۴- پاره و مخدوش شدن برچسب کاغذی و وجود اثر انگشت در پشت برچسب:
