دستورالعمل تعويض تايير در نمايندگيهاي مجاز  
خدمات پس از فروش ساپا

نوع خودرو: X100 و X200  
كد پروژه : ۹۶۶۲۱

دستورالعمل تعويض قطعات در تعميرگاه ها در دوره گارانتی

تايير

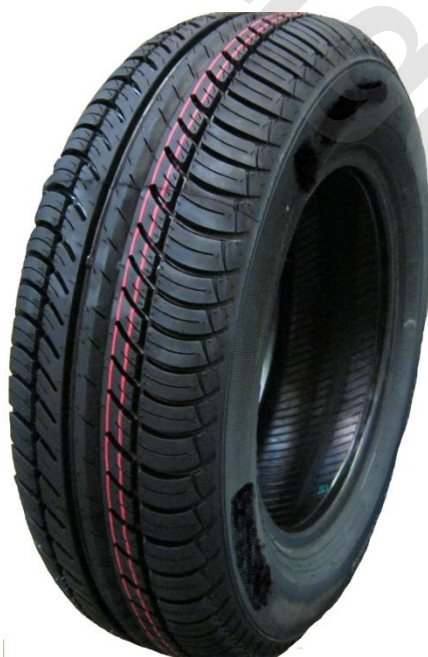
تایر، قطعه ای لاستیکی است که بر روی چرخ وسیله نقلیه سوار می شود به نحوی که با سطح زمین همواره در تماس است مطابق شکل شماره (۱) و با کاستن از شدت ضربات ناشی از عوارض جاده و تحمل بار وارد شده، حرکت چرخ و جابه جایی وسیله نقلیه را بسیار آسان می کند. بیشتر تایرها با هوا پر می شوند و از لاستیک ساخته می شوند و آن ها را با سیم یا نخ تقویت می کنند . به جهت فوق ایمنی بودن تایر لازم است بعد از تولید تست های دوام ، سرعت و استحکام را روی آن انجام شود.

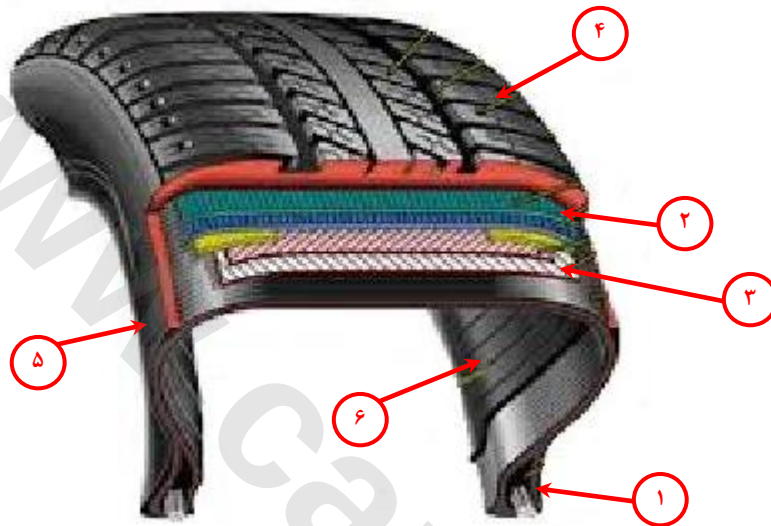
اجزاء تشکیل دهنده تایر مطابق شکل شماره (۲) عبارتند از:

- ۱- **طوقه ( فیلر Filler )**: نقش طوقه در تایر، ایجاد ناحیه ای سخت و عملاً غیر قابل کشش جهت نگهداری و استقرار تایر بر روی رینگ می باشد.
- ۲- **منجید ( carcass )**: شامل لایه هایی است که باعث تحمل فشار باد داخلی تایر و تعیین کننده استحکام آن می باشد.
- ۳- **بلت سیمی**: جهت استحکام و سفتی ناحیه آج و جلوگیری از پارگی نخ های منجید تایر در اثر ضربات وارد بر تایر استفاده می گردد.
- ۴- **آج (Tread)**: سطح فرسایش پذیر تایر، آج نامیده می شود. آج باعث حرکت پذیری تا توقف خودرو می گردد.
- ۵- **دیواره ( side wall )**: یک ورقه لاستیکی اکستروژده شده است که فرمان پذیری، نرمی در حرکت، دمپینگ حرارتی و ارتعاشی (نوسانی) را به عهده دارد.
- ۶- **آستر داخلی ( inner liner )**: یک ورقه لاستیکی است که به عنوان لایه اول قرار گرفته و در تایرهای تیوبلس این لایه به عنوان نگهدارنده هوای داخل تایر محسوب میشود.

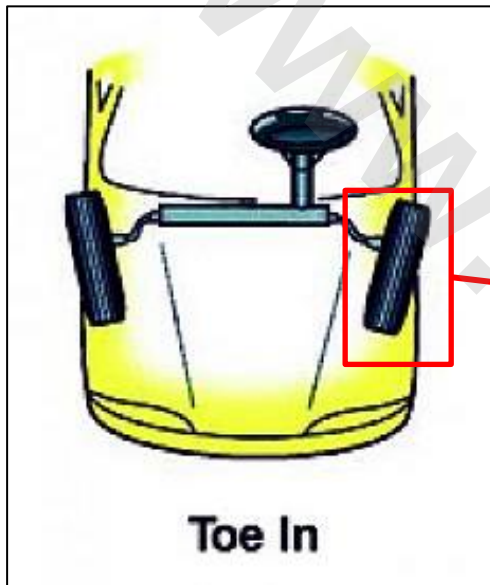
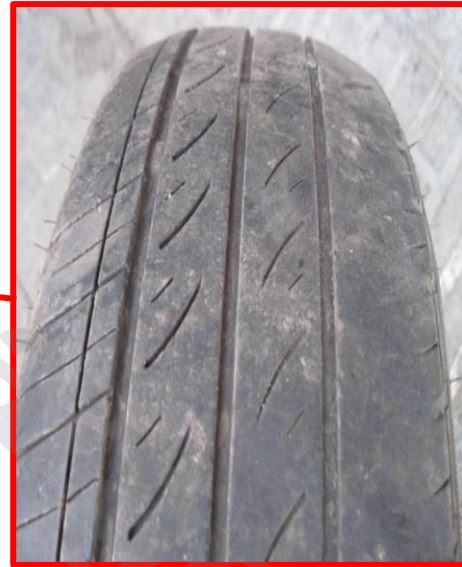
۱- همگرایی بیش از حد چرخهای جلو (Toe in) مطابق شکل شماره (۳) که موجب سایش زیاد لبه بیرونی آج رویه تایر می گردد .

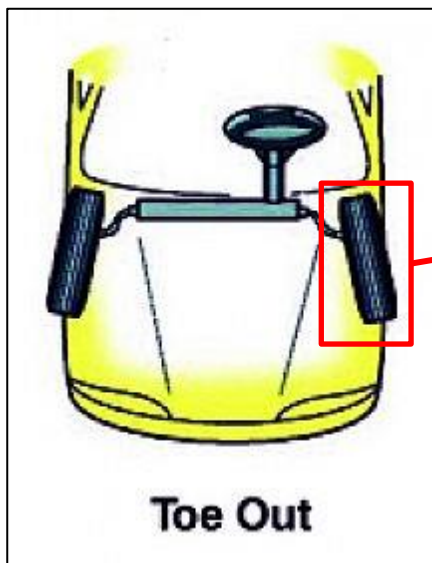
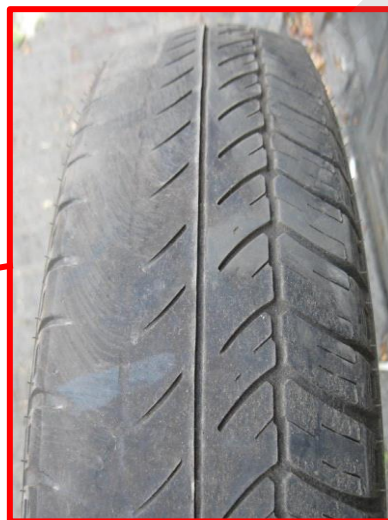
۲- واگرایی بیش از حد چرخهای جلو (Toe out) مطابق شکل شماره (۴) که باعث سایش زیاد لبه درونی آج رویه تایر می گردد .

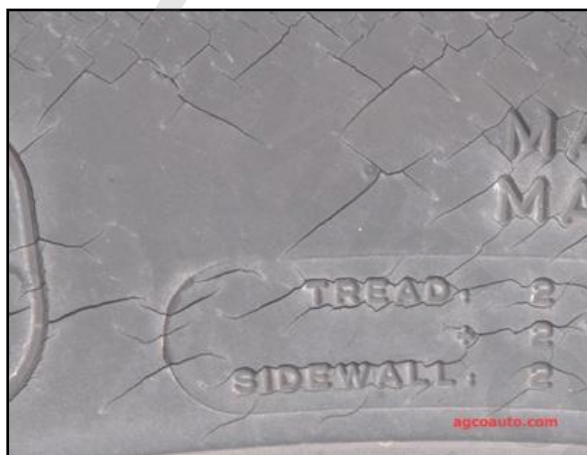
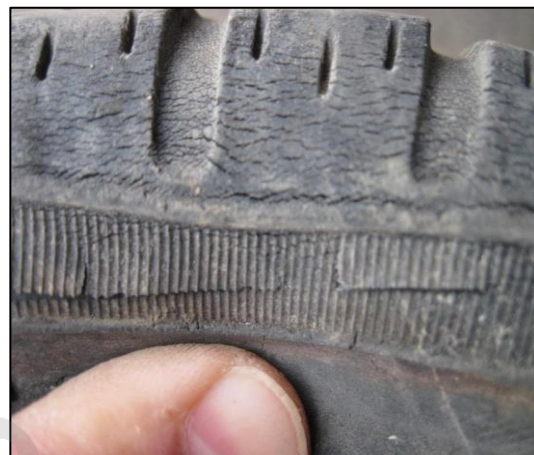
➤ ترك خوردگي هاي ريز كه در دور تا دور تايير مطابق شكل شماره (۵) مشاهده مي گردد.

✓ در صورت مشاهده هرگونه ترک خوردگی ریز دور تا دور تایر مطابق شکل شماره (۵) ایراد مشاهده شده مربوط به فرآیند تولیدی می باشد و بایستی تایر تعویض گردد.

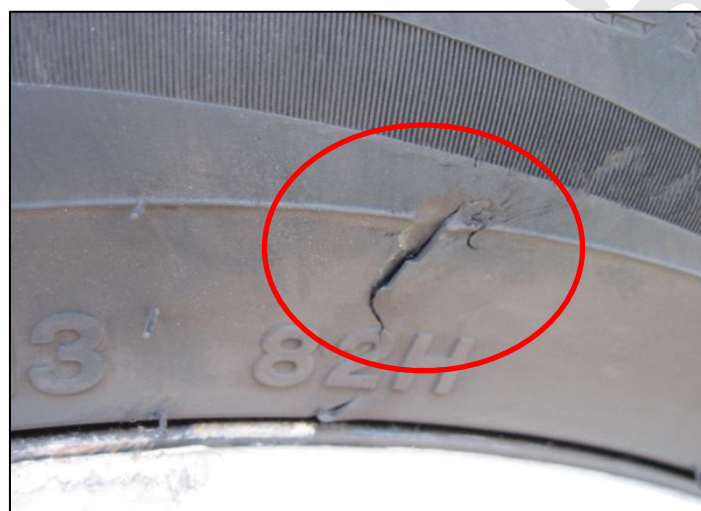
- پارگي روي ديواره تاير كه در يك سمت يا هر دو سمت تاير مطابق شكل شماره (۶) مشاهده مي گردد.
- پارگي روي آج تاير مطابق شكل شماره (۷) مشاهده مي گردد.
- هر گونه تورم را روي ديواره تاير مطابق شكل شماره (۸) كنترل و بررسي نماييد.

✓ در صورت مشاهده هرگونه پارگی روی دیواره تایر مطابق با شکل شماره (۶) در اثر برخورد شدید تایر با مانع به علت عدم استفاده صحیح به وجود آمده است به همین جهت **تایر فاقد کارانتی می باشد.**

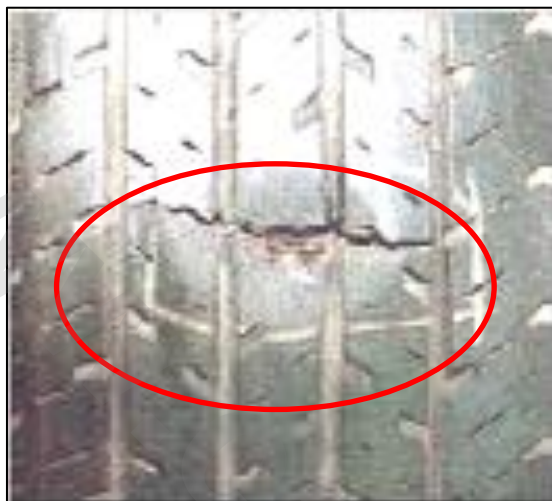
✓ در صورت مشاهده هرگونه پارگي روي آج تاير مطابق شكل شماره (۷) كه به جهت برخورد آج تاير با

جسم برنده به وجود آمده است **فاقد گارانتی می باشد.**

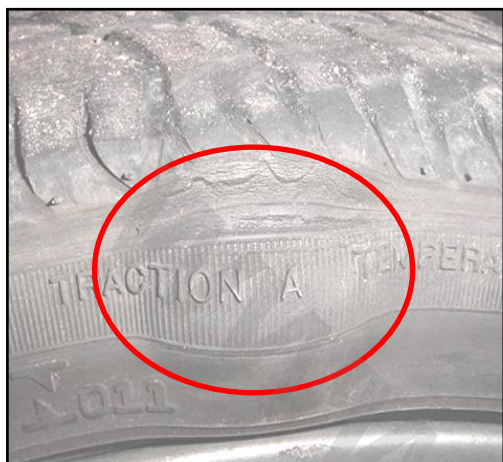
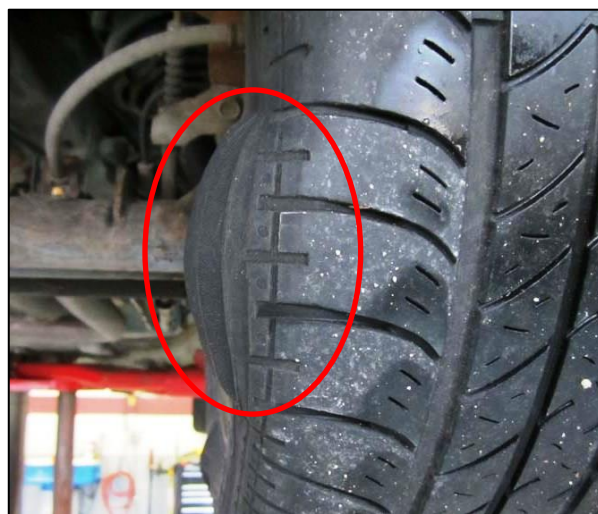
شکل شماره (۸)

✓ در صورت مشاهده هرگونه بادكردگي (تورم) روي ديواره تاير مطابق شكل شماره (۸) مي بايست موارد

• نشانه هاي برخورد با جسم خارجي :

- خراش، پارگي، تغيير رنگ و اثر سايش روي ديواره تاير در محل تورم
- دفرمگي و خراش بر روي رينگ در امتداد تورم ديواره تاير
- تورم ديواره تاير در دو سمت در يك راستا
- اثر داغي، تغيير رنگ ، فرو رفتگي ، پارگي از داخل تاير در محل تورم

در صورت مشاهده موارد فوق تاير معيوب بوده ولي **شامل گارانتی نمی گردد** در غير اينصورت ايراد مربوط

به فرآيند توليدي مي باشد و **شامل گارانتی می گردد** .

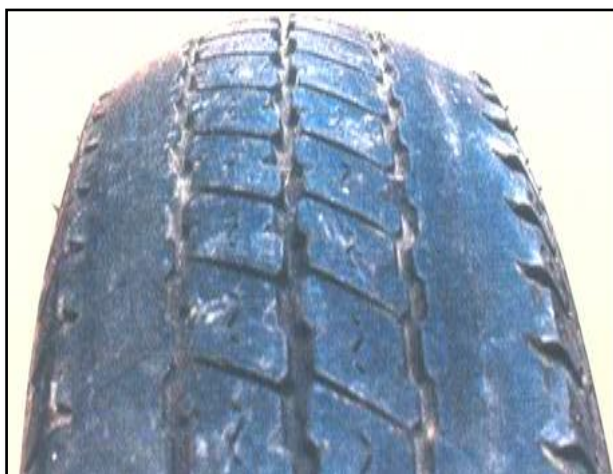
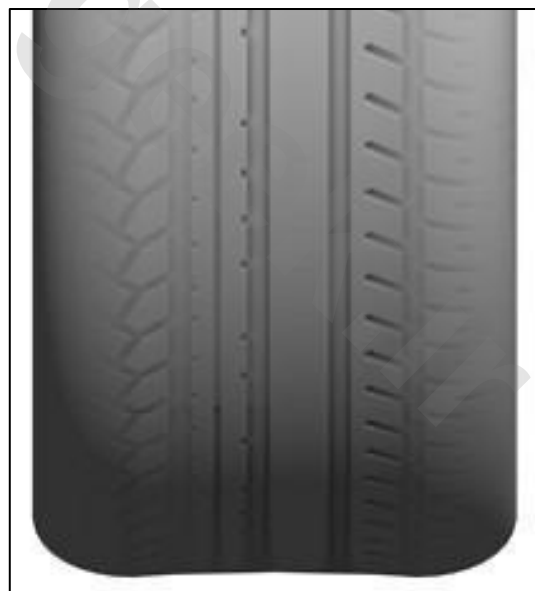
شکل شماره (۹)

- هرگونه سايش غير يكنواخت را روي آج تاير با توجه به انواع سايش كه در زير به آن اشاره شده است كنترل و بررسي نماييد:
  - سايش غير عادي دو طرف آج تاير مطابق شكل شماره (۹)

✓ در صورت وجود سایش غیر یکنواخت در دو طرف آج تایر مطابق شکل شماره (۹)، تایر در مدت زمان زیادی روی کم بادی حرکت کرده و فاقد کارایی می باشد.

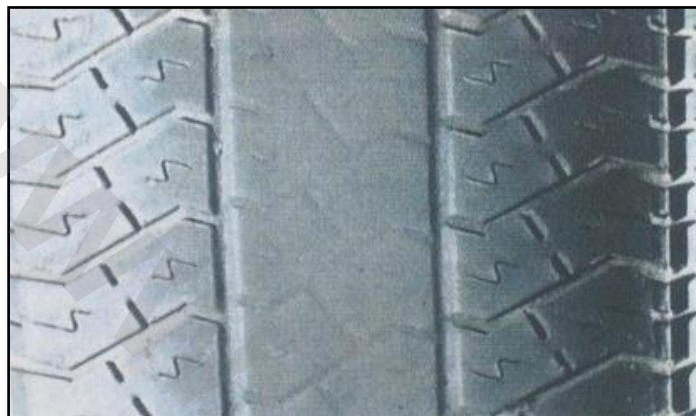
شکل شماره (۱۰)

- سايش غيرعادي وسط آج تاير مطابق شكل شماره (۱۰)
  - وجود هرگونه سايش ناگهاني در اثر مواد شيميايي روي آج تاير مطابق شكل شماره (۱۱)
  - وجود سايش هاي يك طرفه روي آج تاير مطابق شكل شماره (۱۲)

✓ در صورت سایش غیر عادی وسط آج تایر مطابق شکل شماره (۱۰)، تایر به مدت زمان زیادی در حالت

پر بادی حرکت کرده و فاقد گارانتی می باشد.

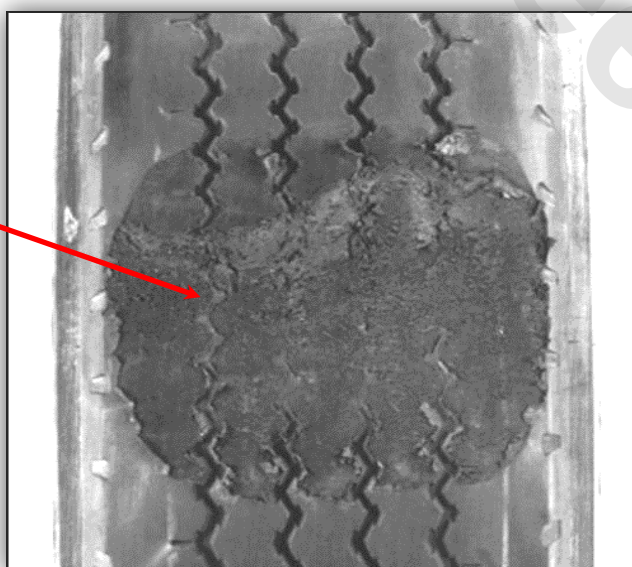
✓ در صورت سایش در اثر مواد شیمیایی مطابق شکل شماره (۱۱) تایر فاقد گارانتی می باشد.

اثر مواد  
شیمیایی

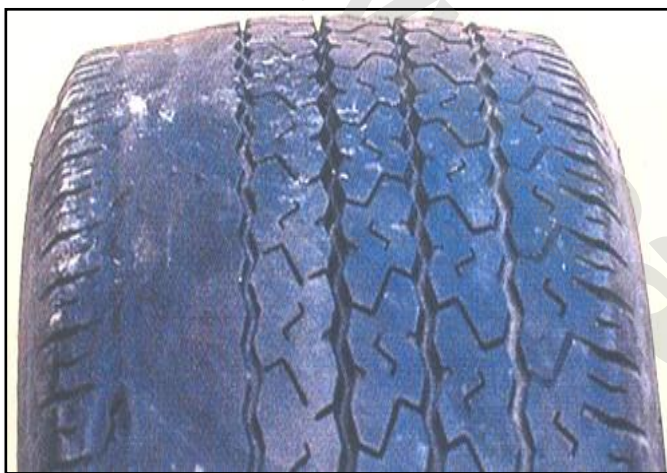
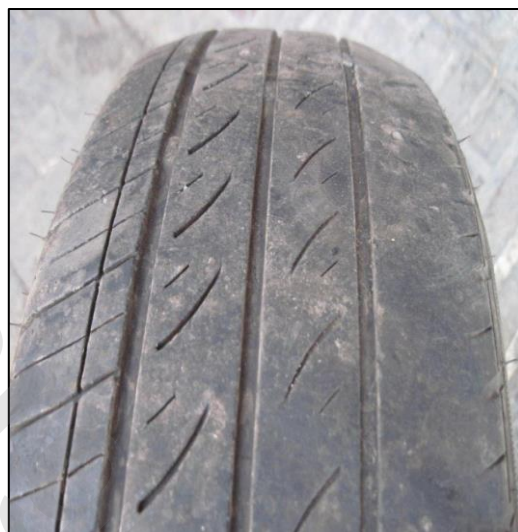
شکل شماره (۱۲)

✓ در صورت مشاهده سایش غیر عادی یکطرفه آج تایر مطابق شکل شماره (۱۲)، ایراد مذکور به علت عدم تنظیم بودن زوایای چرخ می باشد که در صورتی که در چرخ های عقب این ایراد مشاهده شود اکسل عقب ضربه خورده و تایر فاقد گارانتی می باشد و در صورتی که در چرخ های جلو اتفاق افتاده باشد و در صورت عدم دستکاری تنظیم فرمان و جلوبندی، با توجه به استعلام از سایت پورتال و همچنین عدم کاهش ارتفاع خودرو مشمول گارانتی می گردد. در غیر اینصورت **تایر فاقد گارانتی می باشد.**

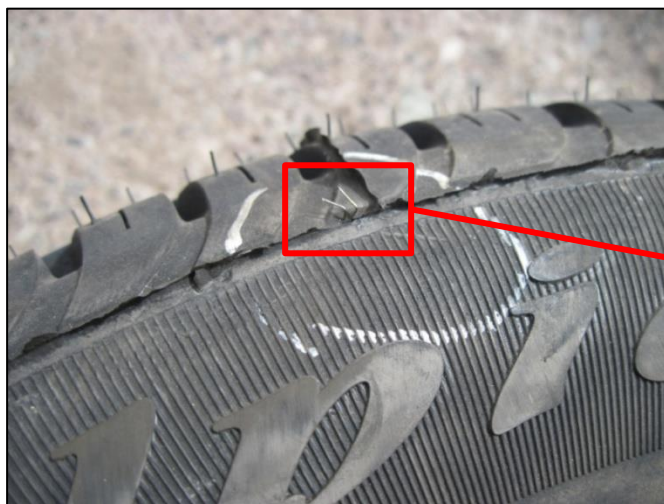
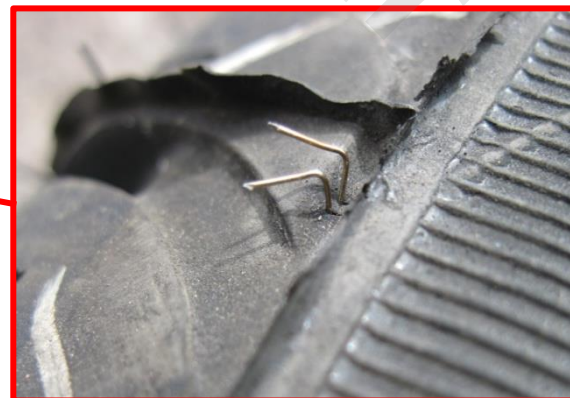
شکل شماره (۱۳)

- هرگونه بيرون زدگي سيم را از تاير مطابق شكل شماره (۱۳) كنترل و بررسي نماييد.
- وضعيت پنچري و خروج باد از تاير را كنترل و بررسي نماييد
  - هر گونه خروج باد را در اثر ورود جسم خارجي در داخل تاير را مطابق شكل شماره (۱۴) كنترل و بررسي نماييد.

✓ در صورت مشاهده هر گونه بیرون زدگی سیم از تایر مطابق شکل شماره (۱۳)، در صورت عدم مشاهده هر گونه آثار ضربه دیدگی از **تایر ، مشمول گارانتی می گردد.**

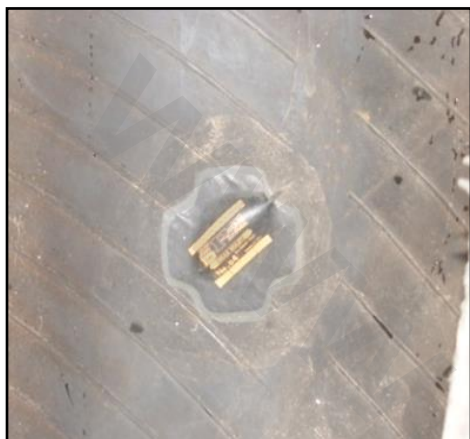
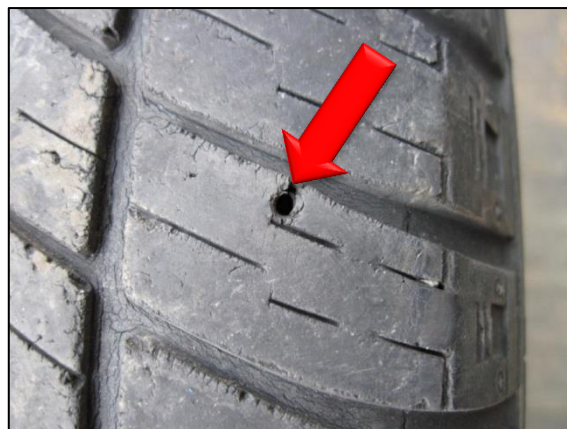
شکل شماره (۱۴)

✓ در صورت مشاهده خروج باد از تایر به جهت ورود جسم خارجی در داخل تایر مطابق شکل شماره (۱۴)،

**تایر فاقد گارانتی می باشد.**

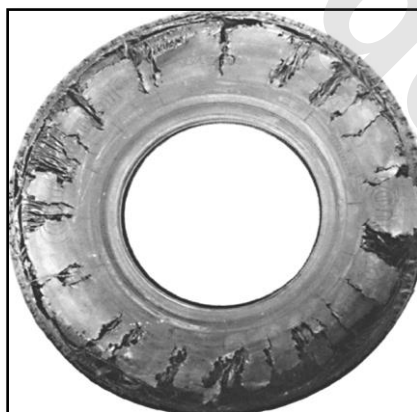
✓ در صورت خروج باد از تایر به جهت تخریب دیواره در اثر حرکت بیش از اندازه روی حالت پنچری مطابق

شکل شماره (۱۵) و (۱۶)، **تایر فاقد گارانتی می باشد.**

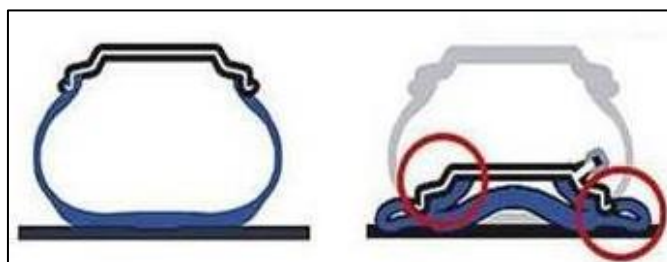
شکل شماره (۱۶)

در حالت باد مناسب

در حالت پنچر

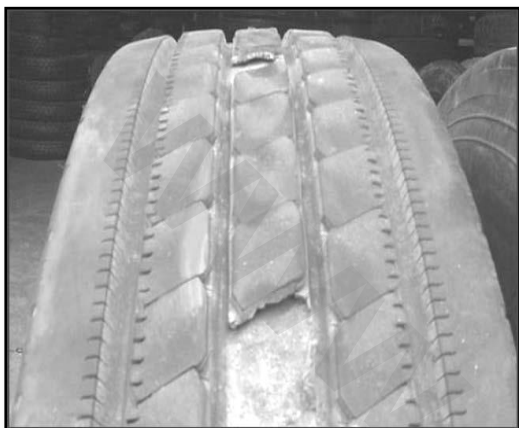
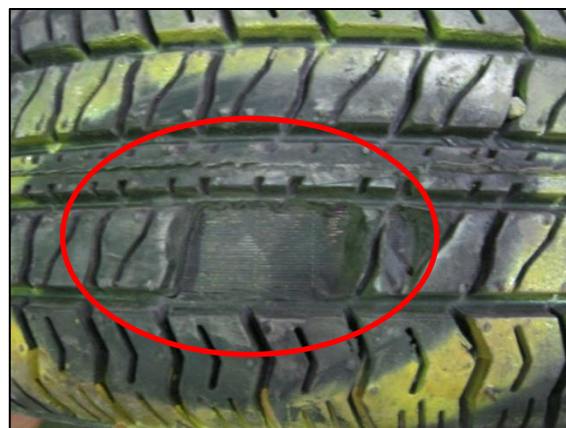
- جدا شدن قسمتي از آج تاير به صورتي كه آج از لايه هاي زيرين مطابق شكل شماره (۱۷) جدا شود.
  - قلوه كن شدن آج تاير مطابق شكل شماره (۱۸)
  - ترك در ناحيه شانه (shoulder) مطابق شكل شماره (۱۹)

✓ در صورت مشاهده جدائش آج تايير از لايه هاي زيرين مطابق شكل شماره (۱۷)، بطوري كه رنگ سيم  
بلت (به رنگ مسي) رويت شود ، ايراد از فرآيند توليدي بوده و **تايير مشمول گارانتی می باشد.**

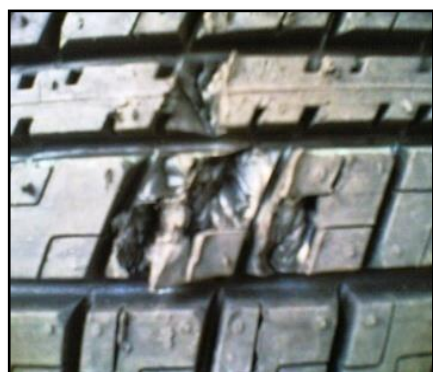
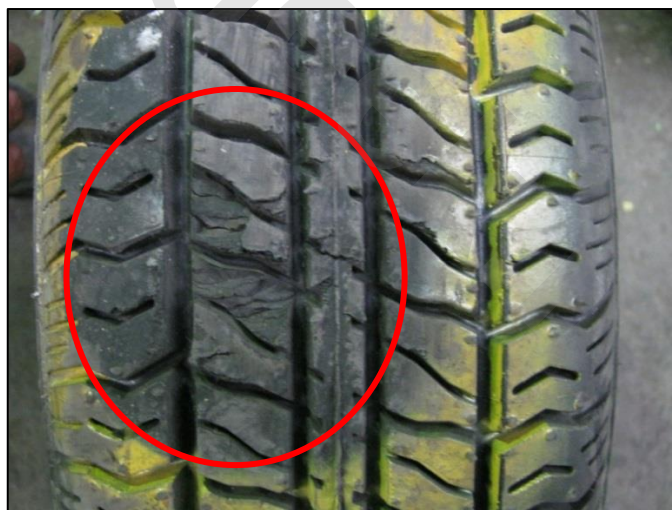
شكل شماره (۱۸)

✓ در صورت مشاهده قلوه كن شدن آج تايير مطابق شكل شماره (۱۸)، ايراد مذكور در اثر برخورد آج با  
جسم تيز بوجود آمده و **تايير فاقد گارانتی می باشد.**

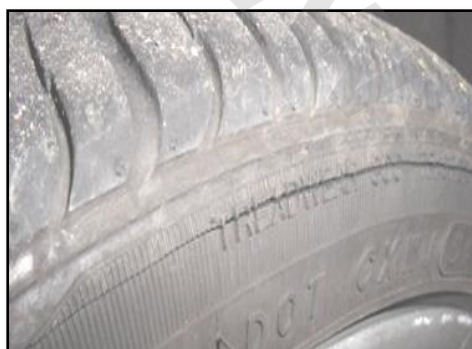
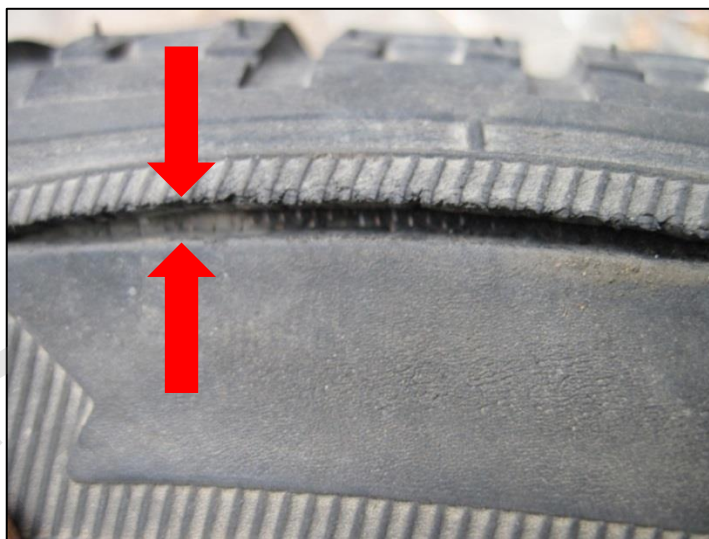
شکل شماره (۱۹)

✓ در صورت مشاهده ترک در ناحیه شانه (shoulder) مطابق شکل شماره (۱۹)، ایراد از فرآیند تولیدی

بوده و تایر مشمول گارانتی می باشد.

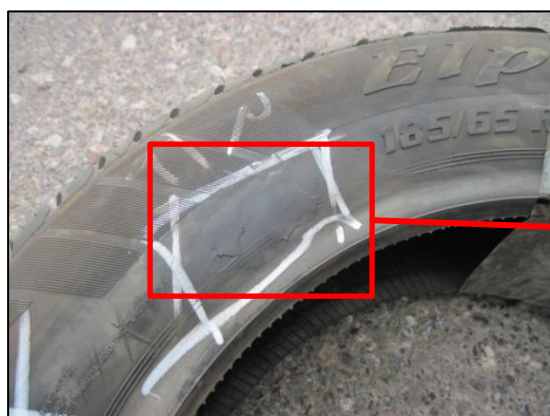
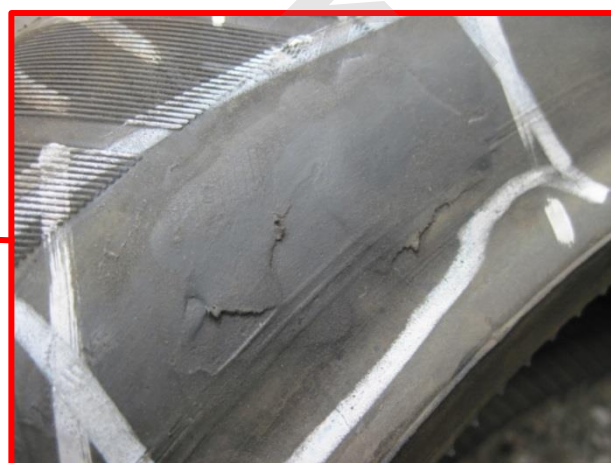
شکل شماره (۲۰)

- هرگونه داغي آپارات روي ديواره تاير مطابق شكل شماره (۲۰) كنترل و بررسي نماييد .

✓ در صورت مشاهده هرگونه داغی آپارات روی دیواره تایر مطابق شکل شماره (۲۰)، ایراد از نحوه مصرف

بوده و تایر مشمول گارانتی نمی گردد.

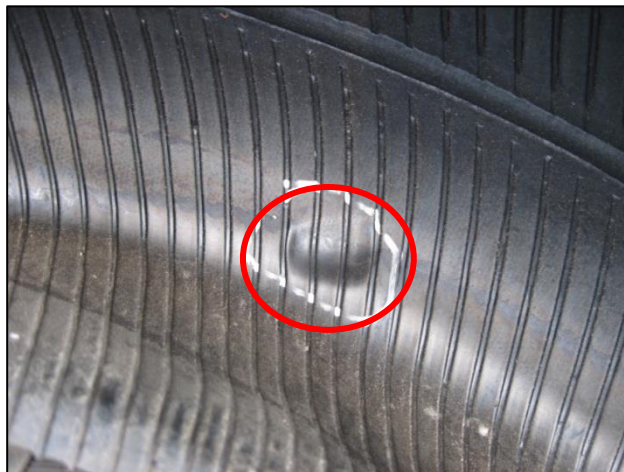
➤ تایر را از رینگ بوسیله دستگاه جداکننده رینگ از لاستیک جدا نموده و لایه داخلی تایر را مطابق شکل شماره (۲۱) از لحاظ بادکردگی و زدگی

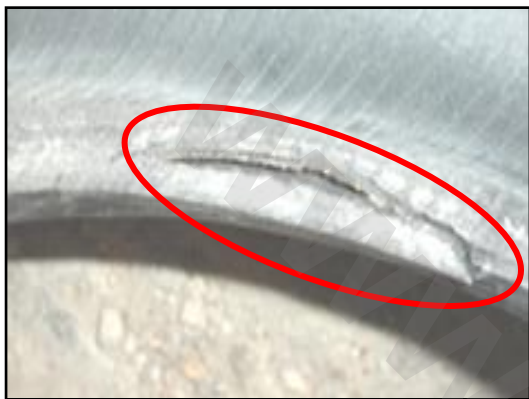
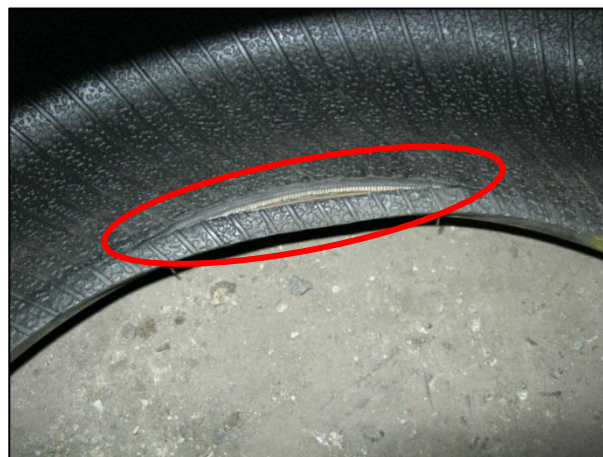
➤ طوقه را مطابق شکل شماره (۲۲) از لحاظ پارگی طوقه (بید) به صورت چشمی کنترل و بررسی نمایید.

✓ در صورت مشاهده هر گونه بادکردگی یا زدگی داخل تایر مطابق شکل شماره (۲۲)، ایراد مربوط به فرآیند

تولید بوده و **تایر مشمول گارانتی می گردد.**

✓ در صورت مشاهده پارگی طوقه حین جدا نمودن تایر از رینگ در اثر اعمال نیروی بیش از اندازه توسط

اپراتور اتفاق افتاده باشد و همچنین مشاهده موارد ذیل **تایر مشمول گارانتی نمی گردد.**

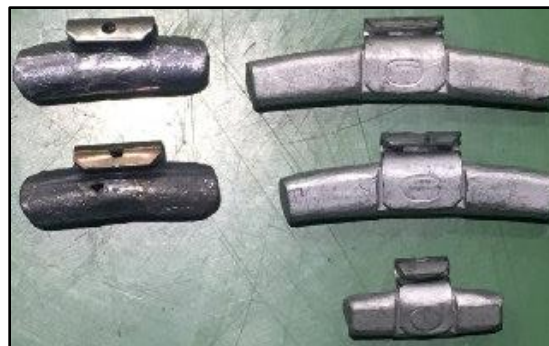
- نشستی در کیلومترهای پایین ، از ناحیه پارگی طوقه (بید)
- وجود آثار داغی بر روی پیچ های چرخ (آچار خوردگی) به منظور باز کردن چرخ
- عدم استفاده از وزنه های بالانس استاندارد (متفرقه) و یا استفاده از چند وزنه بالانس کنار هم

وزنه های بالانس استاندارد
