دستورالعمل تعويض سويچ و شيشه بالابر برقي در نمايندگي هاي مجاز  
خدمات پي از فروش ساپا

نوع خودرو : X100 و X200  
كد پروژه : ۹۷۶۱۰۰۱

دستورالعمل تعويض قطعات در تعميرگاه ها در دوره گارانتی

سويچ و شيشه بالابر برقي

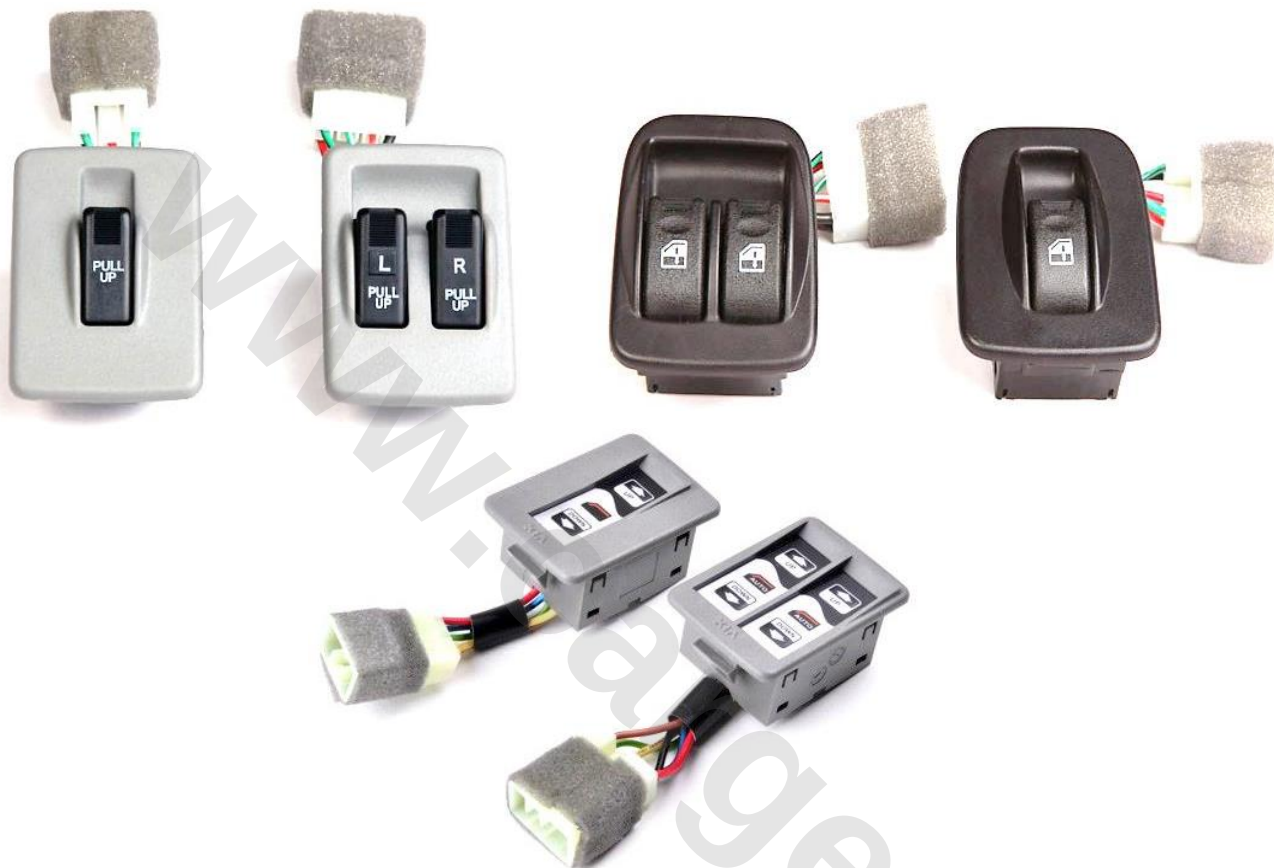
• سويچ شیشه بالابر

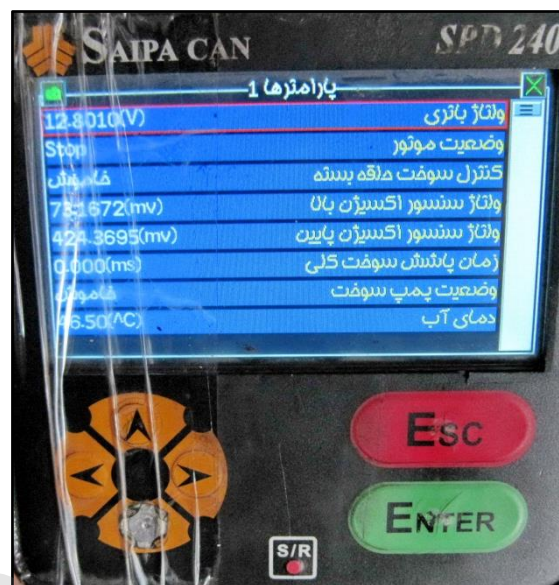
❖ بررسي ميزان ولتاژ باتري خودرو در حالت موتور خاموش (۱۲/۵ ولت) و در حالت موتور روشن (۱۴/۱ ولت) مطابق شكل شماره (۳)

مقدار ولتاژ باتري در حالت موتور روشن

مقدار ولتاژ باتري در حالت موتور خاموش

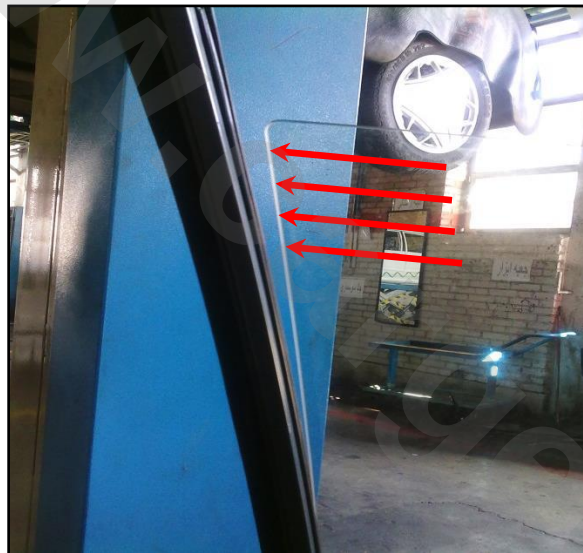
➤ اگر در حین بالا رفتن و رسیدن به محل نصب آینه، شیشه مطابق شکل شماره (۴) کج شود (کله کردن) ایراد مشاهده شده مربوط به بیش از اندازه سفت بودن پیچ آینه و یا خرابی نوار ماهوتی، کلاف درب و ریل راهنمای شیشه می باشد که می بایست موارد ذکر شده را کنترل و بررسی نمایید.

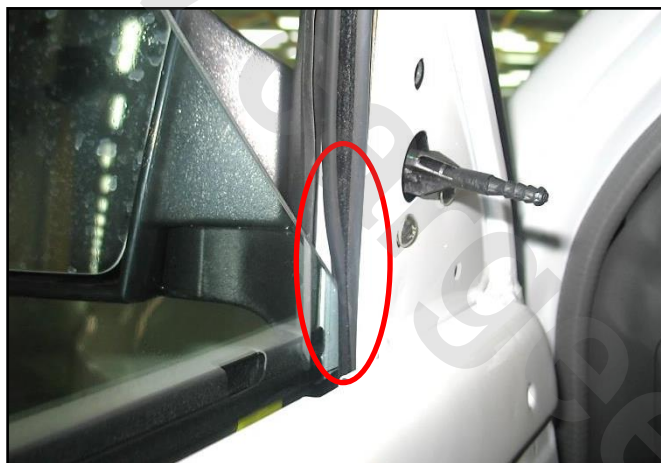
دفرمگی و یا مونتاژ نامناسب نوار ماهوتی مطابق شکل شماره (۶) در موقعیت های نصب درکلاف و ریل طلائی، باید کنترل شود که در صورت مشاهده می بایستی نسبت به مونتاژ مجدد نوار ماهوتی اقدام گردد. در صورت وجود دفرمگی، پارگی و یا هرگونه صدمه دیدگی مطابق شکل شماره (۷) که بر روی روند حرکتی شیشه تاثیرگذار باشد می بایستی بعد از دمونتاژ کامل شیشه، آینه و مجموعه شیشه بالابر نسبت به تعویض نوار ماهوتی اقدام نمایید .

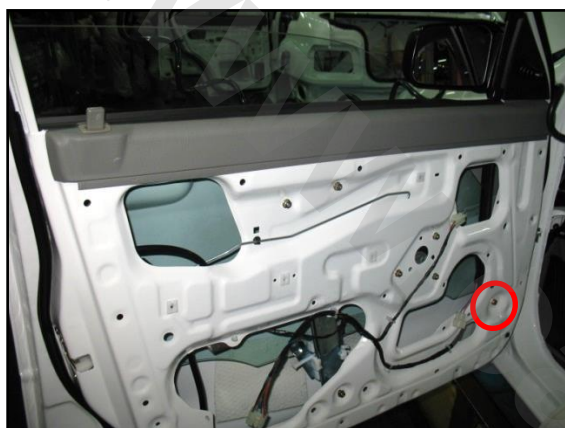
- نوار ماهوتی را از ناحیه سه گوش خارج کرده ، در صورتی که خار فلزی ریل داخل براکت تقویتی سه گوش بدنه (موقعیت نصب مطابق با شکل شماره (۸) ) بطور مناسب مونتاژ نشده باشد ، پیچ پایین ریل (موقعیت نصب مطابق با شکل شماره (۹) ) را باز نموده سپس خار فلزی داخل براکت تقویتی بدنه را بطور مناسب مونتاژ نمایید .

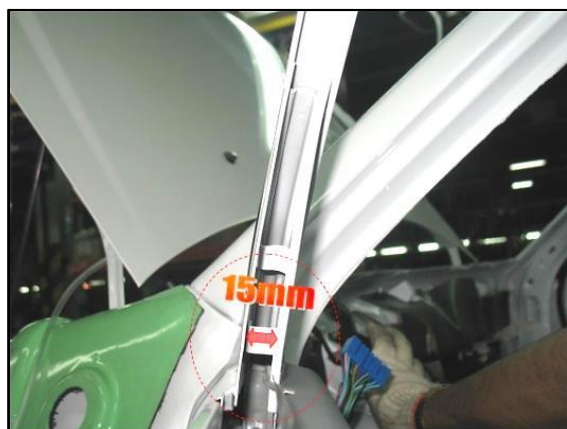
- وضعیت دهانه قاب آینه را بررسی نموده و در صورت تنگ بودن این ناحیه با استفاده از ابزار گوه ای شکل در محدوده مجاز ۱۵ میلیمتری مطابق شکل شماره (۱۰) اصلاح نمایید .

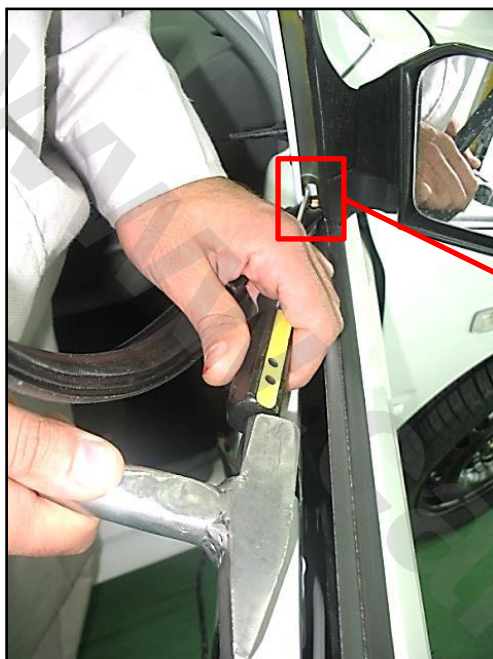
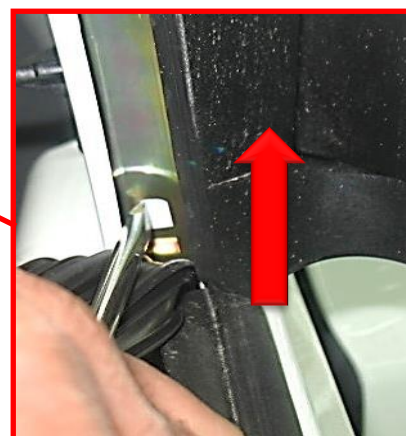
• در صورت برطرف نشدن ایراد، موقعیت براکت U شکل قاب آینه را با استفاده از ابزار مناسب مطابق شکل شماره

(۱۱) به میزان ۳ الی ۵ میلیمتر در راستای جلوی خودرو ( TL ) اصلاح نمایید .

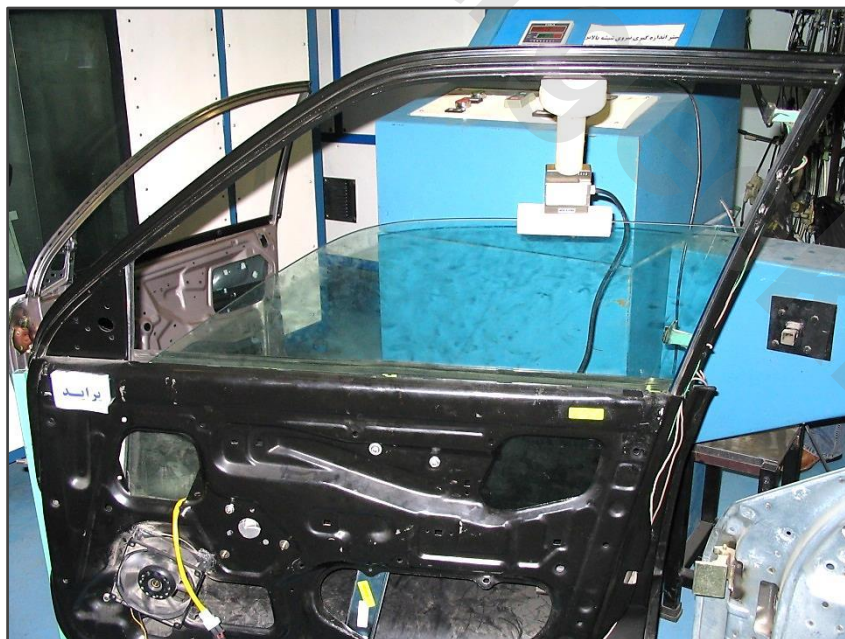
- ابتدا شیشه را در موقعیت میانی کورس خود قرار دهید
- قطعه ای که باعث جلوگیری از حرکت شیشه می شود (Stopper) را مطابق شکل شماره (۱۲) در مقابل شیشه قرار داده تا مانع از حرکت آن شود.

- مولتی متر را به صورت سری در مدار وصل نموده و سلکتور آن را در حالت آمپر متر قرار دهید.
  - موتور DC را توسط سویچ شیشه بالابر فعال نمایید.
  - همزمان با فعال شدن موتور DC کرونومتر را هم فعال نموده و مدت زمانیکه طول می کشد تا متوقف کننده موتور DC در وضعیت قطع شدن (خاموش) قرار گیرد را اندازه گیری نمایید .
- نکته : زمان قطع شدن موتور DC را می توان از صفر شدن آمپر متر مطلع شد .**
- بعد از رسیدن عدد آمپر متر به صفر و یادداشت نمودن مدت زمان قطع شدن موتور DC مجدداً مدت زمانیکه طول می کشد تا پس از برداشتن نیرو (قطعه ای که باعث جلوگیری از حرکت شیشه شود)، دوباره جریان به موتور DC ارسال گردد را اندازه گیری نمایید .

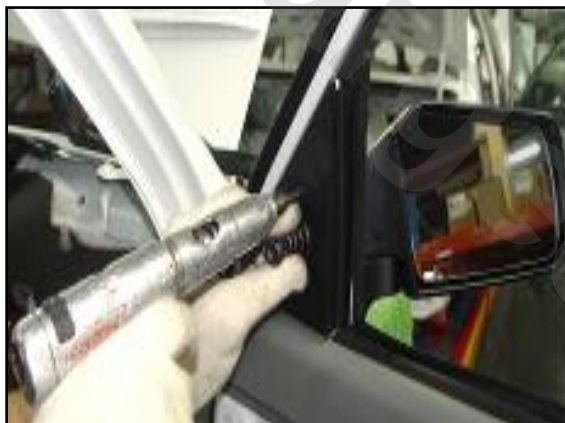
شکل شماره (۱۳)

- ❖ قبل از باز کردن کامل شیشه بالابر لازم است موارد زیر بررسی گردد:
  - ☞ استفاده از سیم تغذیه شیشه بالابر جهت دزدگیر و سایر تجهیزات اضافی که بعداً روی خودرو نصب شده اند که لازم است اتصالات اضافی از مسیر تغذیه شیشه بالابر حذف گردد.
  - ☞ گیر کردن رله قفل مرکزی یا دستگیره به شیشه در مسیر بالا رفتن
  - برای دمونتاز شیشه بالابر در ابتدای امر قاب آینه ، رودری ، دستگیره داخلی و مشمع را مطابق شکل های شماره (۱۳) و (۱۴) جدا نموده و موارد ذیل را کنترل و بررسی نمایید :

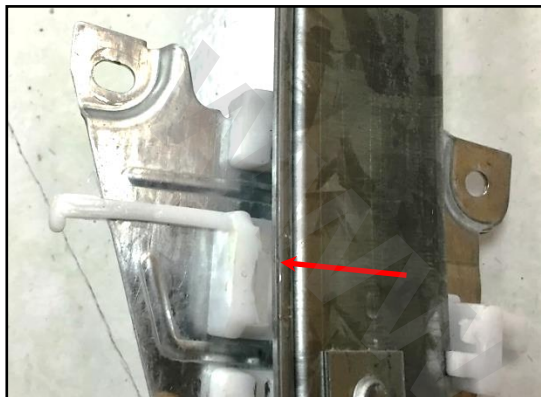
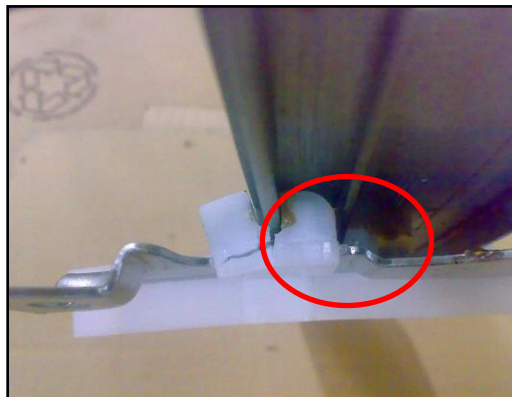
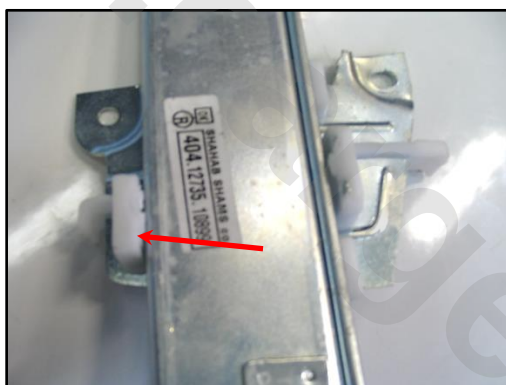
شکل شماره (۱۵)

- بخش های پلیمری صفحه حامل شیشه (Carrier) را از لحاظ شکستگی و ترک مطابق شکل های شماره (۱۵) کنترل و بررسی نمایید .

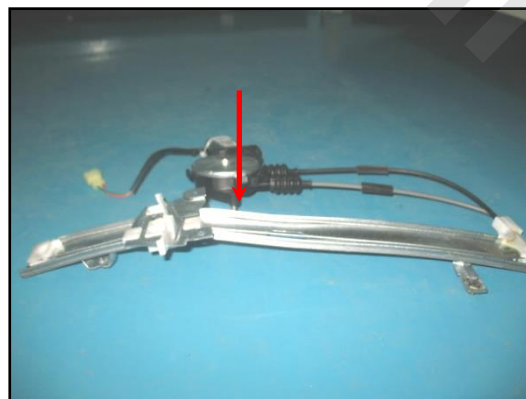
شکل شماره (۱۶)

- ریل شیشه بالابر را از لحاظ کج شدن، شکستگی و یا دفرمگی مطابق شکل های شماره (۱۶) کنترل و بررسی نمایید.

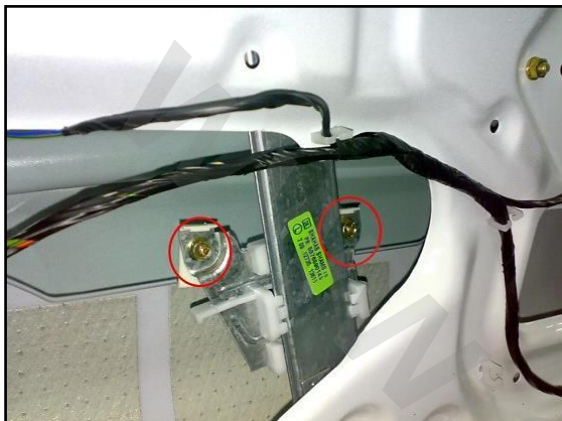
شکل شماره (۱۷)

- خارهای سفید شیشه (موقعیت های نصب شیشه بر روی صفحه حامل) را از لحاظ شل بودن یا هرز شدن مطابق شکل های شماره (۱۷) کنترل و بررسی نمایید .
