**دستورالعمل تعویض کمپرسور کولر در نمایندگی های مجاز
خدمات پس از فروش سایپا**

نوع خودرو: تیبا
کد پروژه: ۹۳۶۱۲

کمپرسور کولر

شماره قطعه: TN03092650

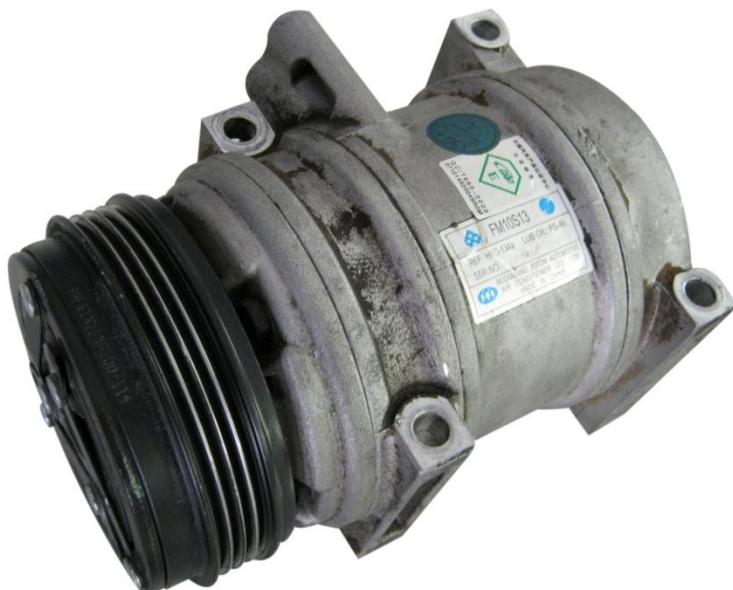
کمپرسور کولر استفاده شده در خودرو تیبا مطابق شکل شماره (۱) می باشد.

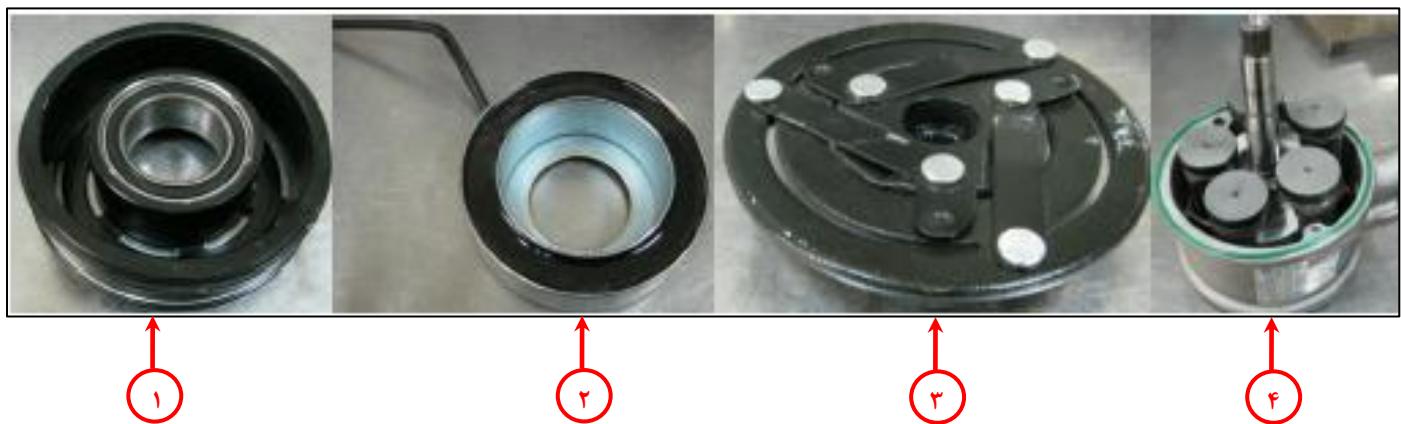
اجزاء تشکیل دهنده کمپرسور کولر مطابق شکل شماره (۲) عبارتند از :

۱- مجموعه بلبرینگ جلو

۲- بوبین (سیم پیچ)

۳- کلاچ

۴- مجموعه پیستون ها

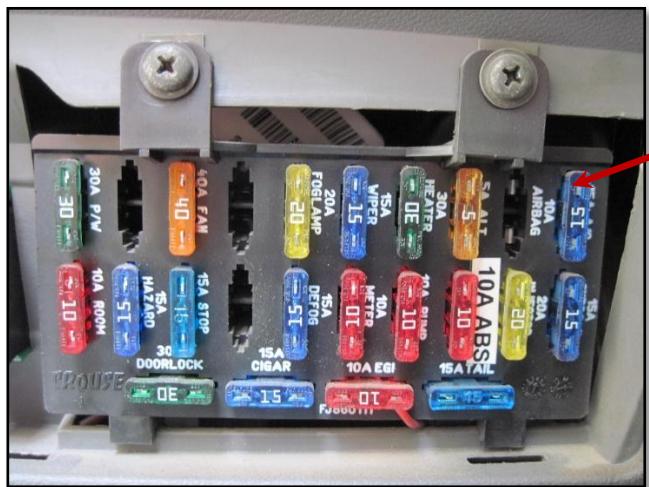
❖ وضعیت سالم بودن فیوز A/C 15 A روی جعبه فیوز داخل کابین را مطابق شکل شماره (۲) بررسی نمایید.

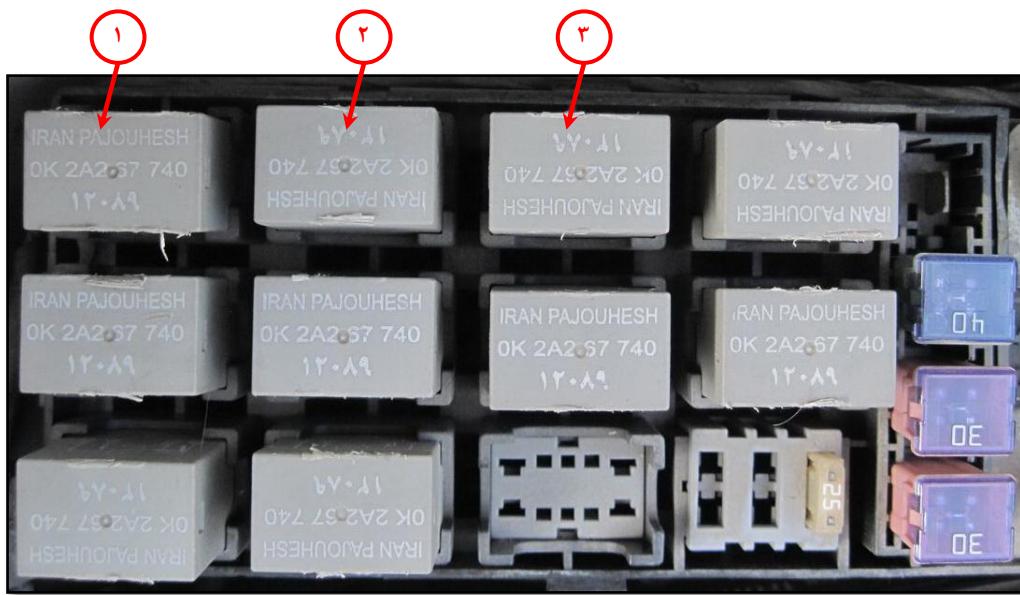
❖ وضعیت عملکرد رله های شماره ۱ ، ۲ و ۳ تهویه مطبوع داخل محفظه موتور را مطابق شکل شماره (۳) کنترل و بررسی نمایید.

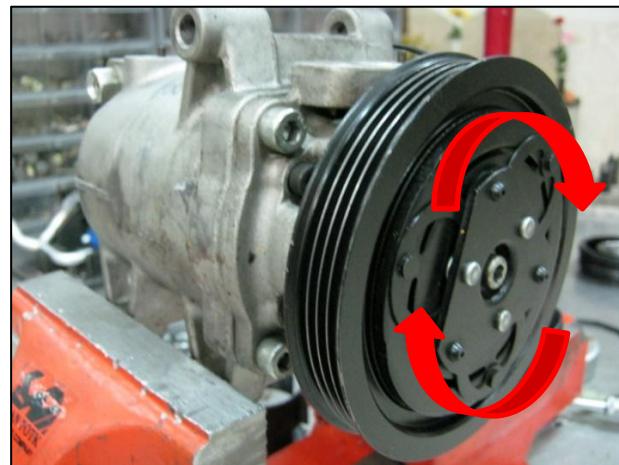
- کمپرسور را مطابق شکل شماره (۴) توسط گیره ثابت نموده سپس اقدام به چرخاندن کلاچ آن نمایید.

✓ در صورت عدم چرخش کلاچ کمپرسور گیرپاژ بوده و بایستی آن را تعویض نمایید.
