دستورالعمل تعويض مجموعه درب سوپاپ و واشر در نمايندگيهاي مجاز  
خدمات پس از فروش ساپا

نوع خودرو: تيبا  
كد پروژه: ۹۳۶۱۲

مجموعه درب سوپاپ و واشر

شماره قطعه: TN03013210 - TN03013211

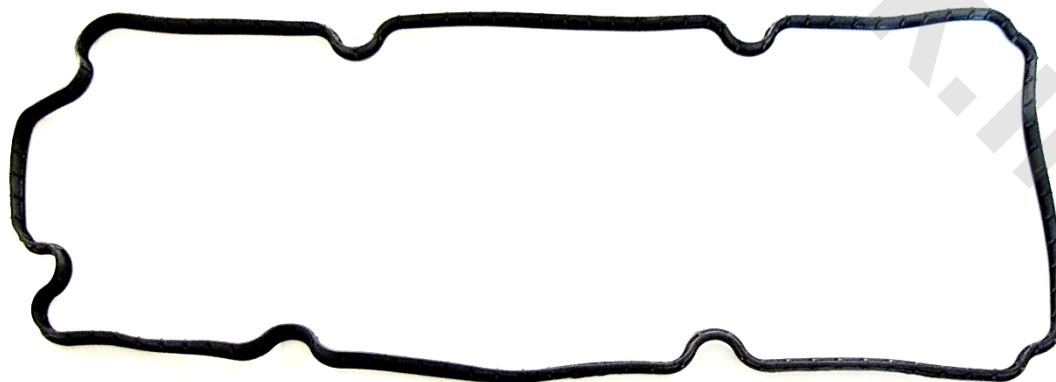
مجموعه درب سوپاپ که در بالاترین نقطه از اجزای موتور قرار دارد که روی سرسیلندر نصب می شود و توسط واشر درب سوپاپ وظیفه آب بندی کردن بین درب سوپاپ ( قالباق سوپاپ ) با سرسیلندر را بر عهده دارد. واشر درب سوپاپ مورد استفاده در خودروی تیبیا مطابق شکل شماره (۱) می باشد.

شکل شماره (۱) واشر درب سوپاپ خودروی تیبیا

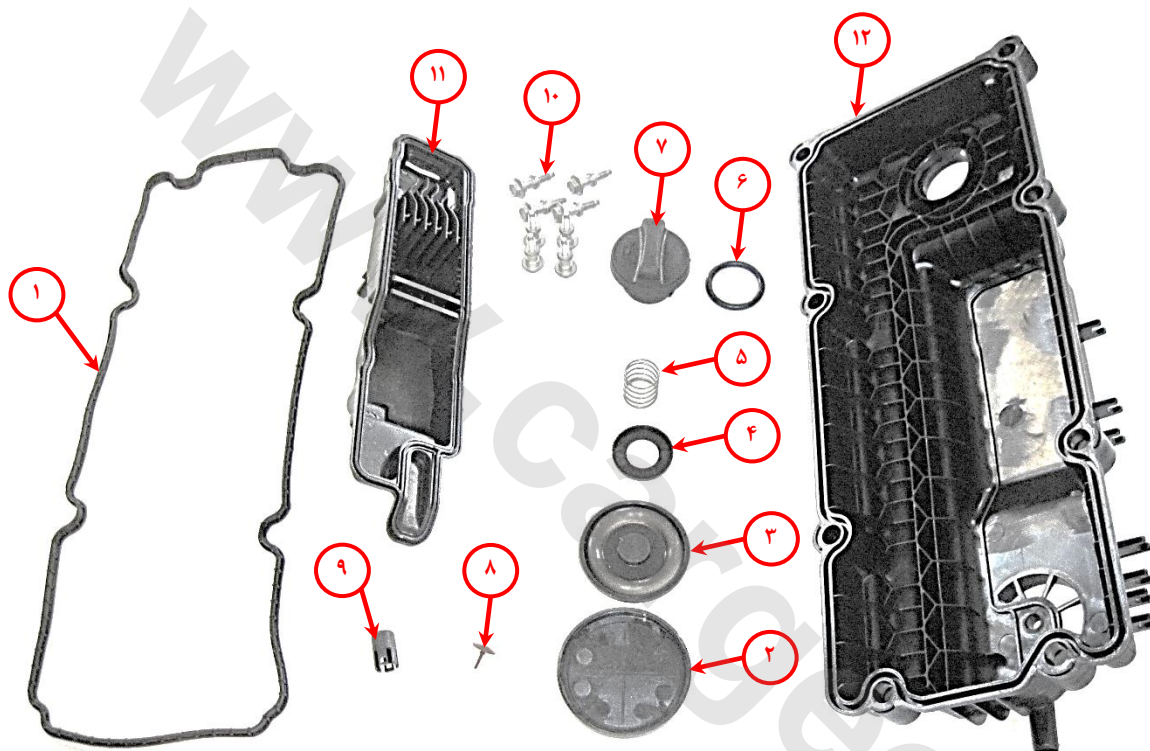
اجزای تشکیل دهنده مجموعه درب سوپاپ مطابق شکل شماره (۲) عبارتند از:

| ۱ - واشر درب سوپاپ | ۷ - درب روغن |
| ۲ - درب PCV | ۸ - سوپاپ تخلیه |
| ۳ - دیافراگم PCV | ۹ - خروجی سیفون |
| ۴ - حفاظ دیافراگم | ۱۰ - پیچ ۸ عدد |
| ۵ - فنر | ۱۱ - روغن گیر |
| ۶ - اورینگ درب روغن | ۱۲ - بدنه درب سوپاپ |

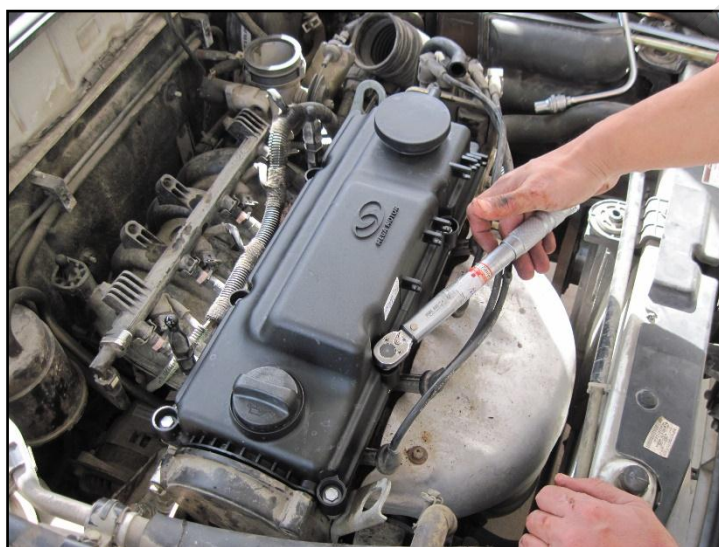
با توجه به ماهیت واشر درب سوپاپ و نحوه قرار گرفتن آن بین درب سوپاپ و درپوش نگهدارنده میل سوپاپ باید به نحوه بستن پیچ های درب سوپاپ به صورت حلزونی از داخل به خارج و همچنین میزان گشتاور استاندارد (۱۰ نیوتن متر یا ۱ کیلوگرم متر ) بستن پیچ ها توجه داشت و در صورتی که نشستی روغن مشاهده شود بایستی ابتدا گشتاور پیچ های درب سوپاپ را با ترکمتر مطابق شکل شماره (۲) کنترل نمایید .

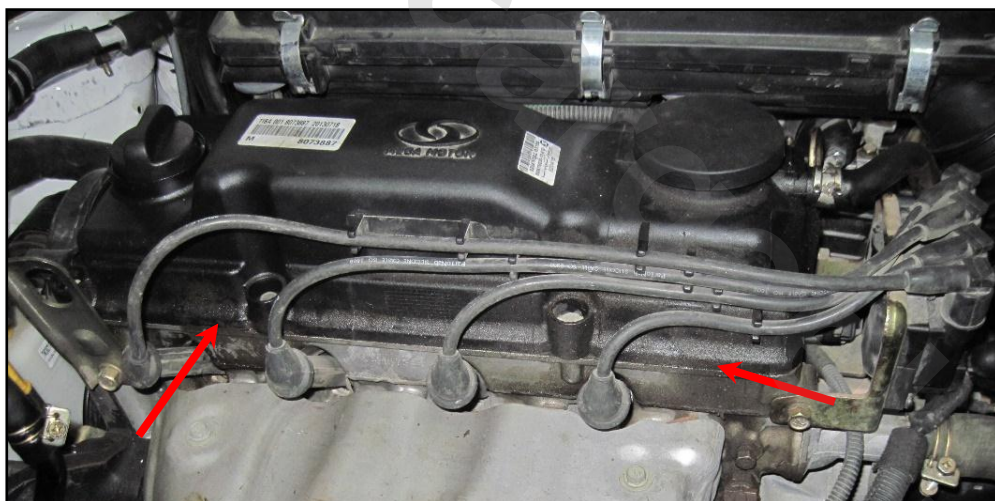
❖ درب محفظه موتور را باز نموده و اطراف درب سوپاپ را از لحاظ نشتی مطابق شکل شماره (۳) کنترل نمایید .

✓ در صورتی که مطابق بند ۴ پیچ های درب سوپاپ کنترل و بررسی شده است و همچنان اطراف درب سوپاپ

و سرسیلندر نشتی روغن مشاهده می شود ، این نشتی ناشی از معیوب بودن واشر درب سوپاپ می باشد که

بایستی آن را تعویض نمایید .

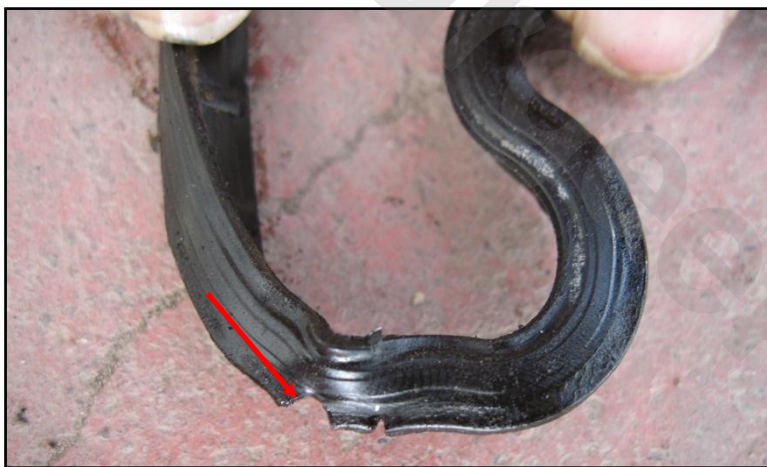
➤ از لحاظ وجود ترک های متعدد مطابق شکل شماره (۴) که با خم کردن واشر ترک پیشروی می نماید .

✓ روی واشر درب سوپاپ نباید موارد ذکر شده فوق مشاهده شود در غیر اینصورت واشر درب سوپاپ معیوب بوده و بایستی آن را تعویض نمایید.

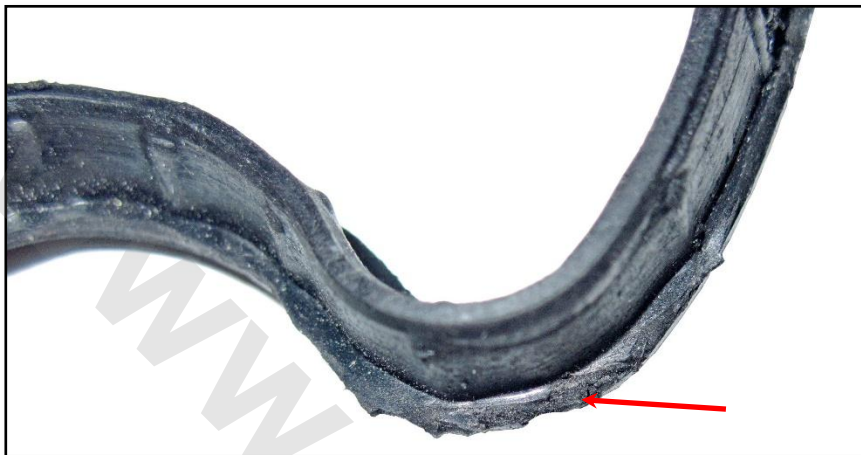
شكل شماره (۵)

➤ از لحاظ پارگي واشر مطابق شكل هاي (۵) ، (۶) و (۷) كنترل و بررسي نماييد .

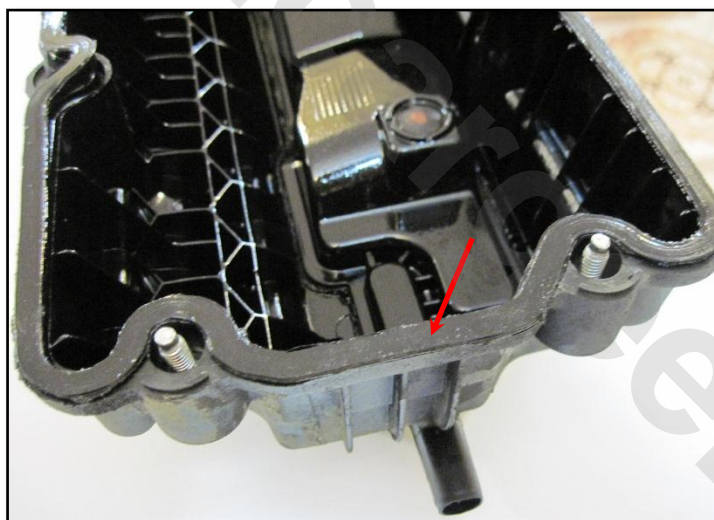
شکل شماره (۸)

➤ کنترل از لحاظ دفرمه بودن واشر (تغییر شکل واشر از فرم عادی اولیه) مشروط به این که در اثر مونتاژ غیر اصولی واشر در محل نشیمنگاه خود پس از باز و بسته شدن درب سوپاپ نباشد.
