دستورالعمل تعويض مجموعه بخاري و اواپراتور در نمايندگيهاي مجاز  
خدمات پس از فروش ساپا

نوع خودرو: تيبا  
كد پروژه: ۹۳۶۱۲

مجموعه بخاري و اواپراتور

شماره قطعه : TN03027150B – TN03027250B

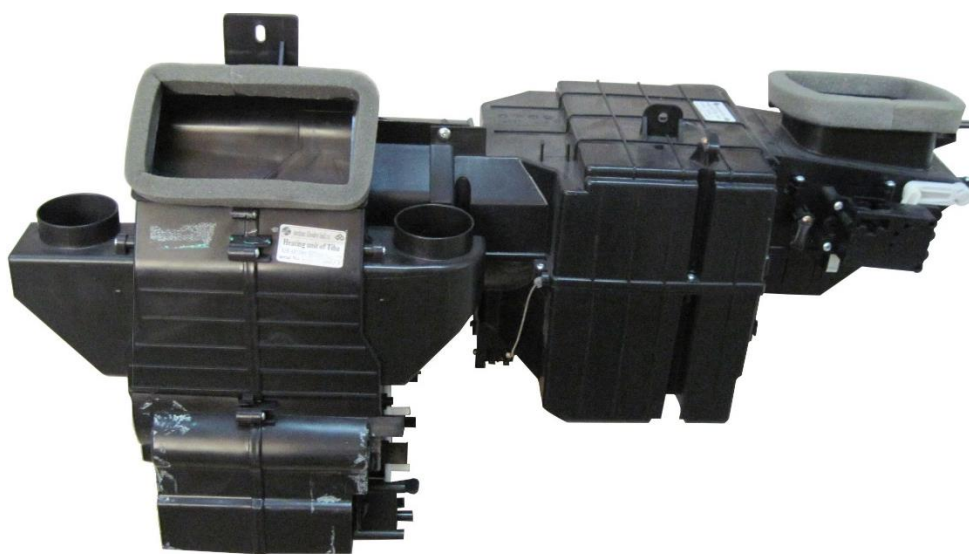
وظيفه مجموعه بخاري و اواپراتور كه در شكل شماره (۱) نشان داده شده ايجاد تهويه مطبوع (گرم و سرما) مناسب براي استفاده سرنشين درون كابين خودرو مي باشد .

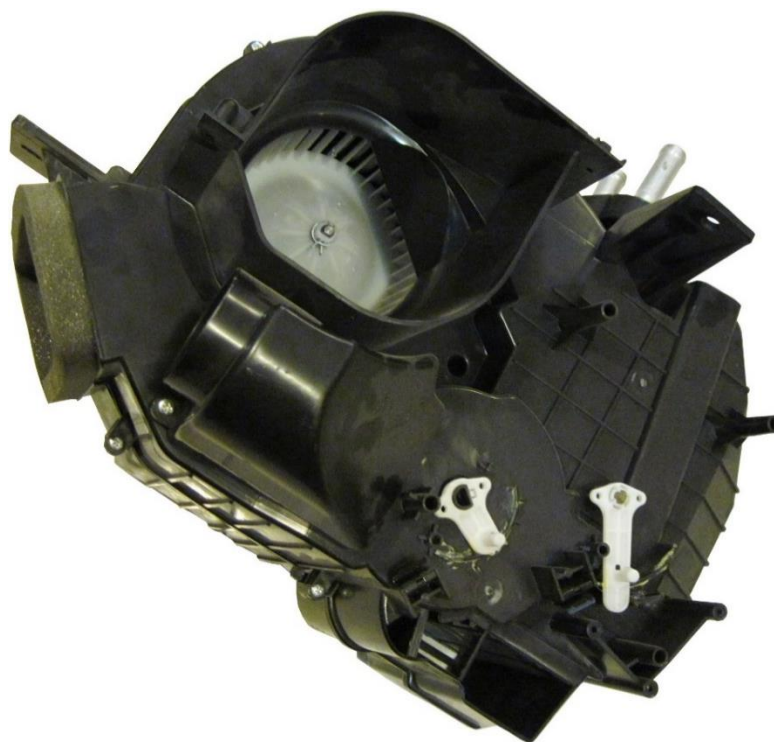
مجموعه بخاری استفاده شده در خودرو تیبا مطابق شکل شماره (۲) می باشد و اصول کاری آن بدین صورت است که آب گرم پس از عبور از رادیاتور بخاری موجب گرم شدن پره های رادیاتور می شود . هوای دمیده شده توسط فن بخاری با پره های رادیاتور برخورد کرده و دمای آن افزایش می دهد . این هوای گرم پس از عبور از دریچه های تنظیم وارد کابین شده و موجب گرم شدن آن می گردد. کلید روشن و خاموش شدن دمنده نیز بستگی به خودرو داشته و در چندین حالت قابل تنظیم است.

در این مجموعه از طریق گرمای آب موتور اتاق خودرو را گرم می نماید. در بخاری تمامی خودروها از یک رادیاتور کوچک استفاده شده است . آب داغ موتور وارد این رادیاتور شده و درون شبکه های آن جریان پیدا می کند، در نتیجه تبادل حرارتی آب موتور و هوای عبوری انجام می شود. هوای محیط وارد ورودی بخاری شده و توسط دمنده آن با رادیاتور بخاری برخورد می کند، سپس داغ شده و از دریچه های تنظیم داخل اتاق، وارد کابین می شود.

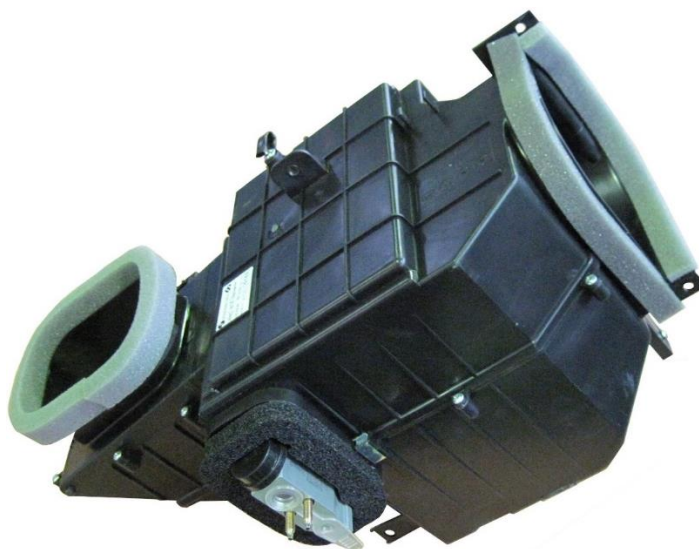
اواپراتور استفاده شده در خودرو تیبا مطابق شکل شماره (۳) می باشد که نقش مهمی در سیستم تهویه اتومبیل دارد زیرا بعنوان یک مبدل حرارتی گرمای هوای داخل کابین را جذب میکند. بنابراین باید در انتقال حرارت مابین هوا و مبرد بخوبی عمل کند و بهمین سبب پره ها در قسمت خارجی آن نصب میشوند تا سطح انتقال حرارت را افزایش دهند. مشکلی که وجود دارد این است که جداره خارجی اواپراتور همواره بعلت رطوبت موجود در هوای محیط توسط قطرات آب مرطوب میشود. انجماد این قطرات آب موجب افت عملکرد سرمایش خواهد شد. از آنجا که سیستم تهویه هوای اتومبیل در یک فضای محدود نصب میشود، اواپراتور باید کوچک بوده و عملکرد مناسبی داشته باشد. میزان مایع مبرد ورودی به اواپراتور توسط شیر انبساط کنترل میگردد. برای اطمینان از عملکرد مناسب اواپراتور نکته مهمی که باید رعایت شود، میزان افت فشار مایع مبرد ورودی به اواپراتور است.

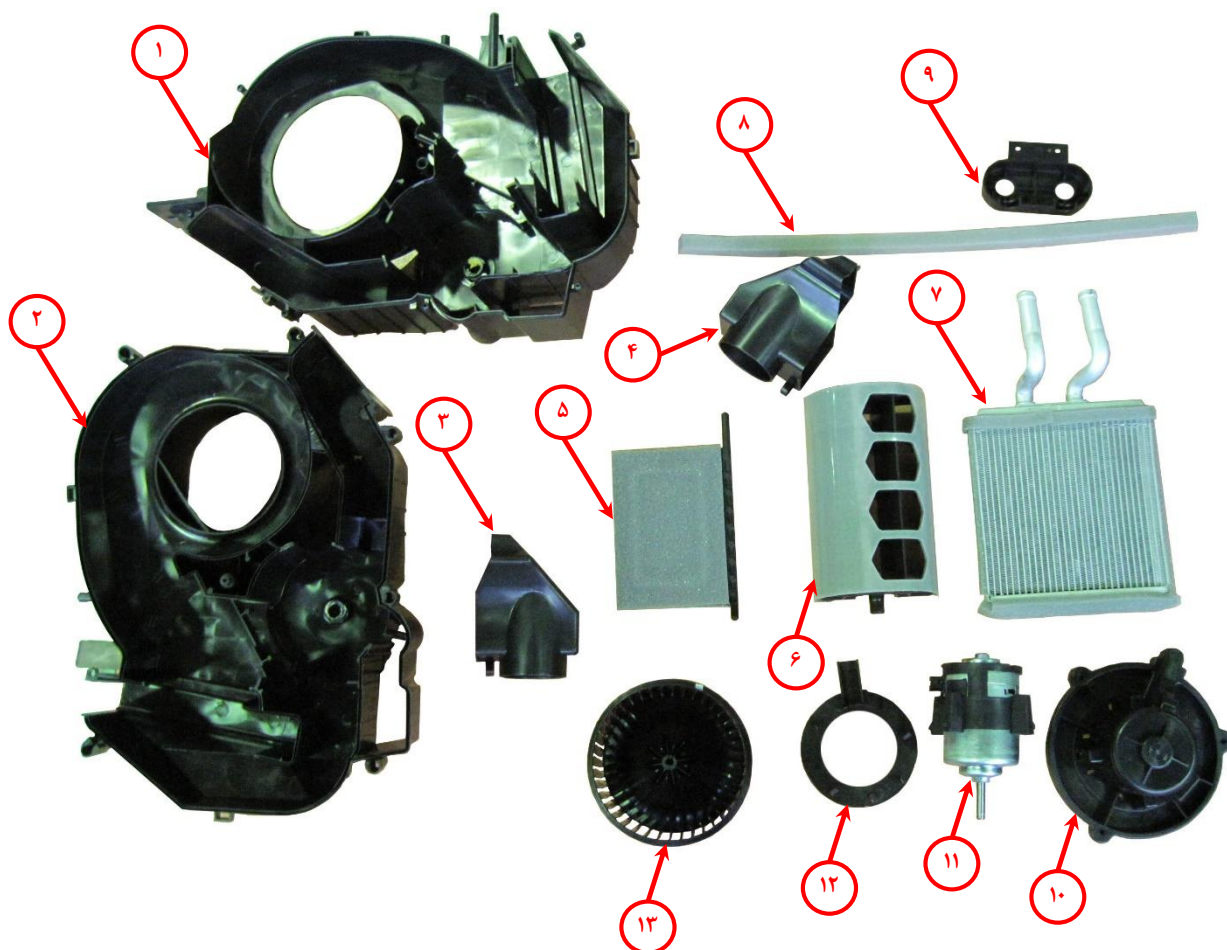
اجزاء تشکیل دهنده مجموعه بخاری مطابق شکل شماره (۴) عبارتند از :

| ۱- کاور چپ | ۸- اسفنجه دریچه خروجی |
| ۲- کاور راست | ۹- قاب نگهدارنده هسته |
| ۳- داکت چپ | ۱۰- کاور موتور |
| ۴- داکت راست | ۱۱- مجموعه موتور |
| ۵- دمپر گرم | ۱۲- فلانچ موتور |
| ۶- مجموعه مقسم و اسفنجه | ۱۳- پروانه دمنده |
| ۷- هسته بخاری | |

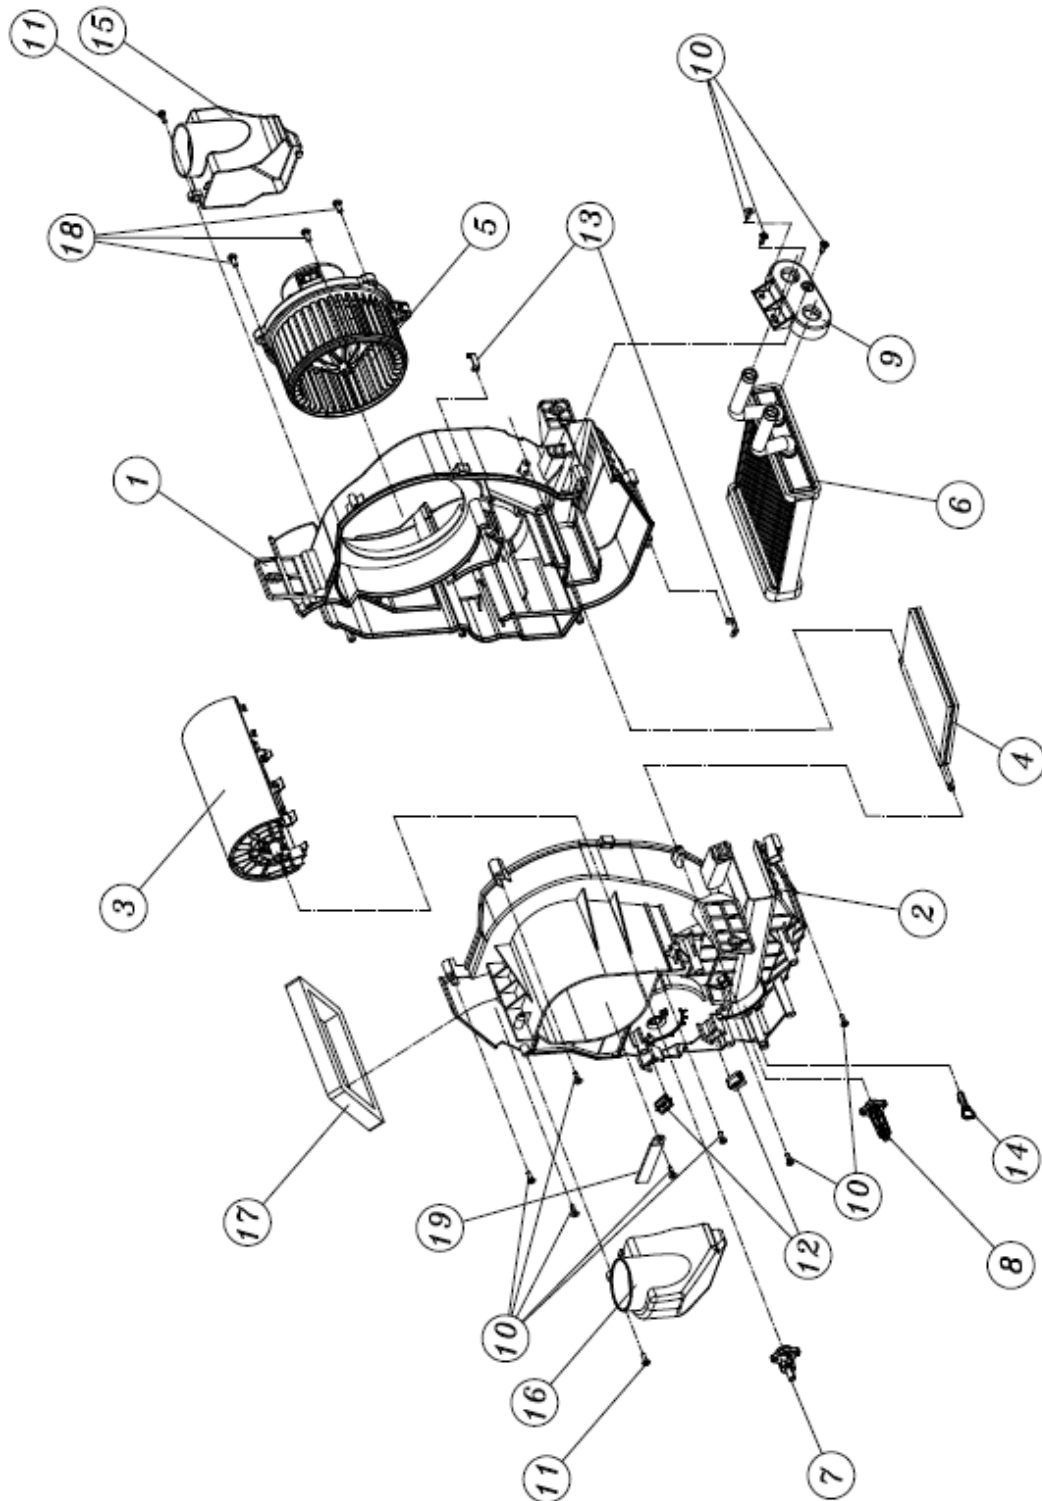
مجموعه بخاري بصورت انفجاري مطابق شكل شماره (۵) عبارتند از :

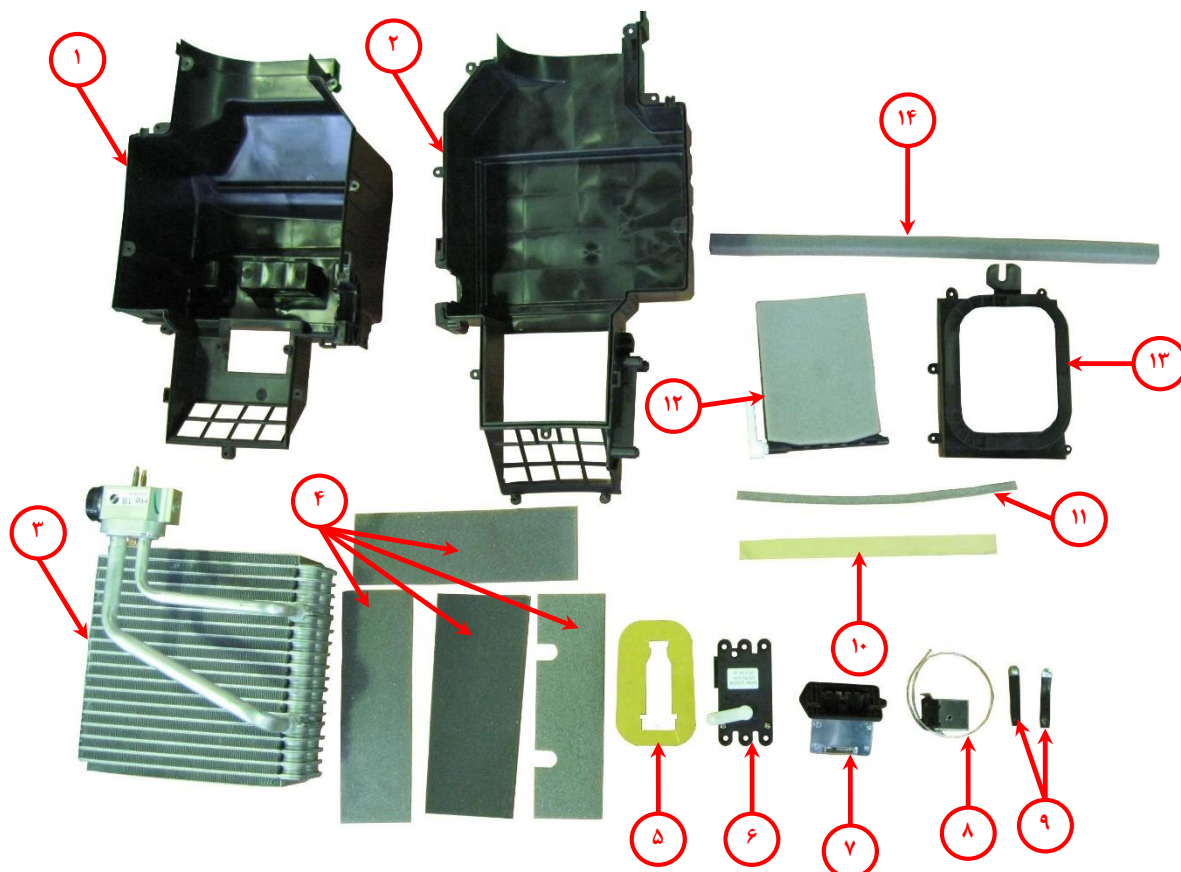
اجزاء تشكيل دهنده مجموعه اواپراتور مطابق شكل شماره (۶) عبارتند از :

| ۱- کاور پايين | ۸- ترموستات مكانيكي يا الكترونيكي كولر |
| ۲- کاور بالا | ۹- بست سيم |
| ۳- هسته اواپراتور و شير انبساط | ۱۰- اسفنج اتصال (۱) |
| ۴- اسفنج هاي اطراف هسته اواپراتور | ۱۱- اسفنج اتصال (۲) |
| ۵- اسفنج شير انبساط | ۱۲- دمپر سرد |
| ۶- عملگر يا فعال كننده | ۱۳- دريچه دمپر |
| ۷- رزيستور ( مقاومت ) | ۱۴- اسفنج دريچه خروجي |

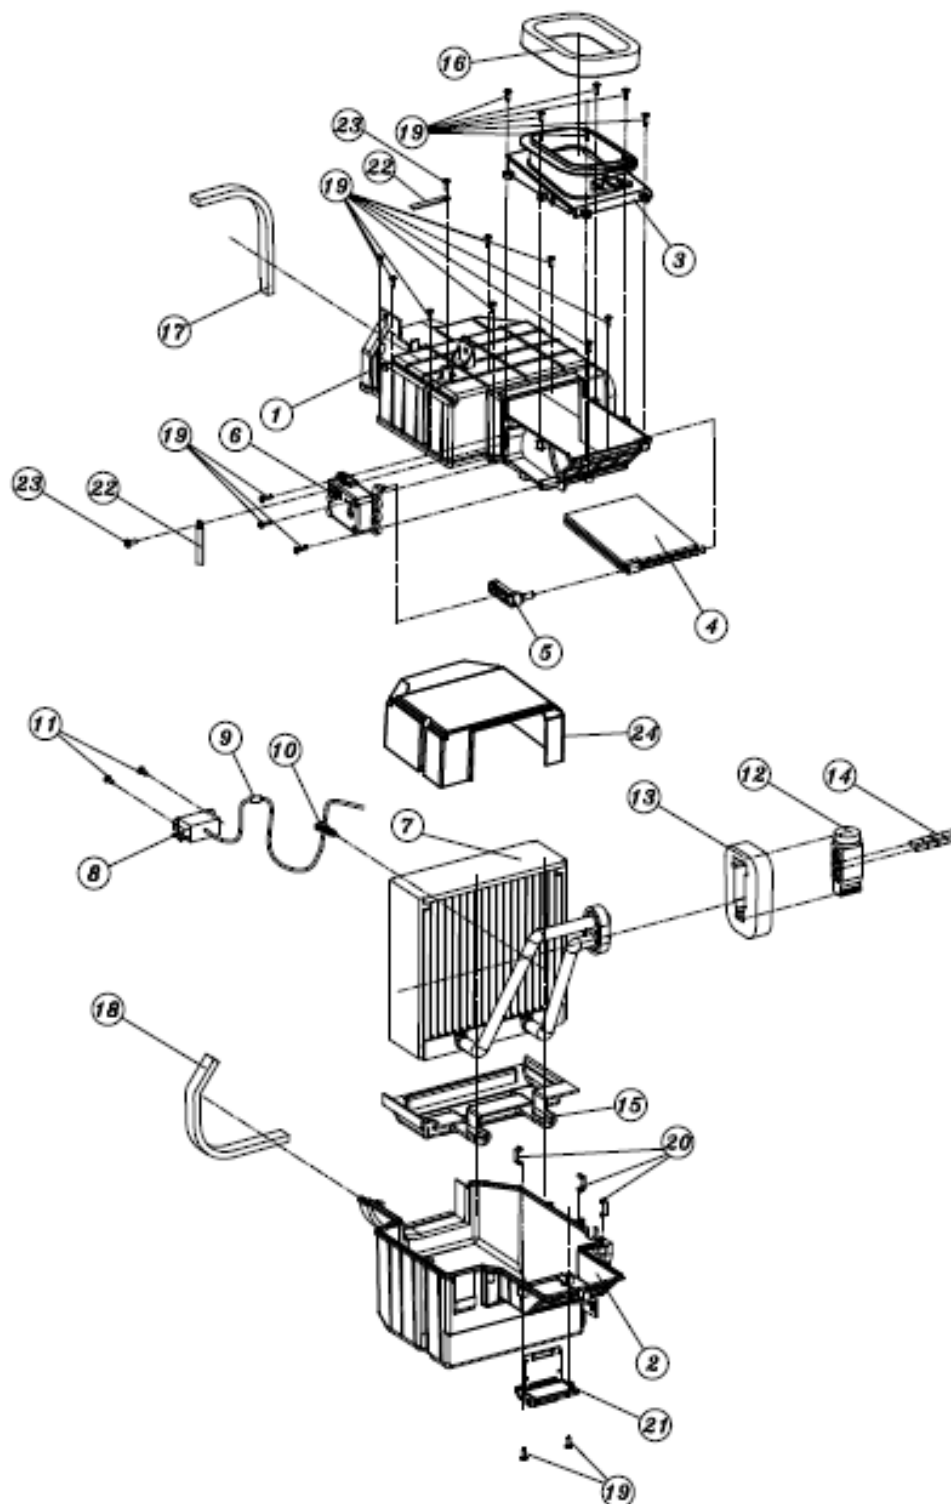
مجموعه اواپراتور بصورت انفجاري مطابق شكل شماره (۷) عبارتند از :

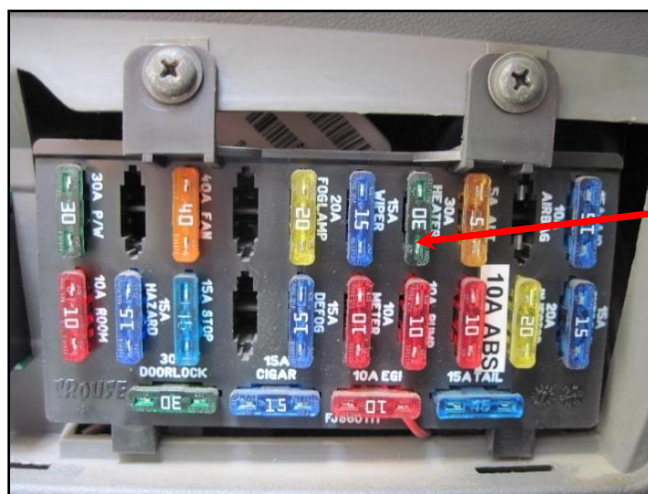
❖ سالم بودن فیوز ۳۰ آمپری مطابق شکل شماره (۸) داخل جعبه فیوز و دسته سیم مربوط به مجموعه بخاری را

فیوز ۳۰ آمپری  
بخاری

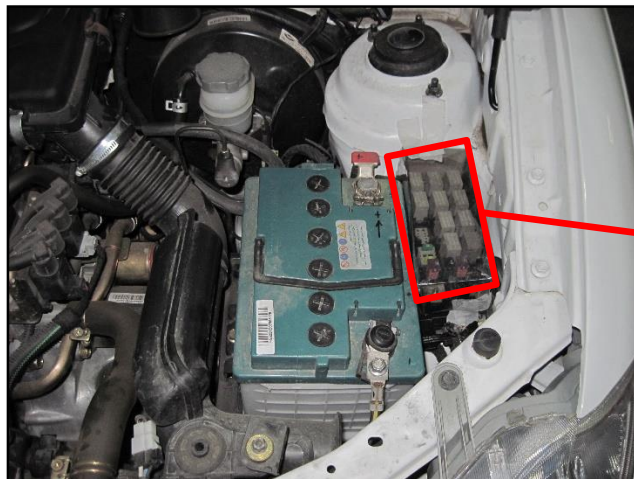
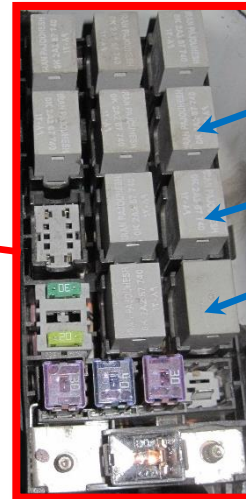
❖ رله های تهویه مطبوع ۲ (کمپرسور) ، تهویه مطبوع ۳ (کلید A/C) و تهویه مطبوع ۱ (فن کندانسور) که مطابق شکل شماره (۹) در داخل جعبه رله تعبیه شده در محفظه موتور را از لحاظ سالم بودن و عدم سولفاته کنترل و بررسی نمایید .

رله ۳۰ آمپری تهویه مطبوع ۲

رله ۳۰ آمپری تهویه مطبوع ۳

رله ۳۰ آمپری تهویه مطبوع ۱

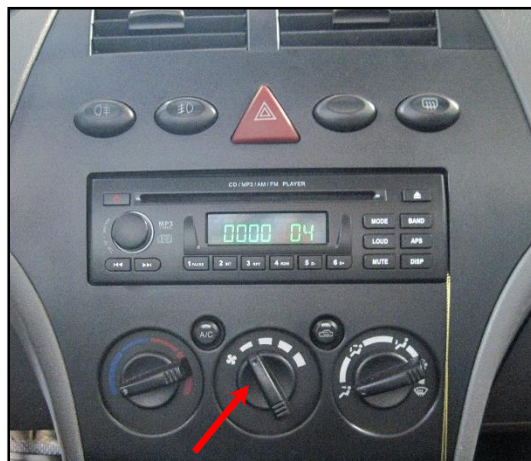
❖ سالم بودن سلکتور تنظیم هوای خروجی مطابق شکل شماره (۱۰) و یا مجموعه کنترل بخاری را کنترل و بررسی نمایید.

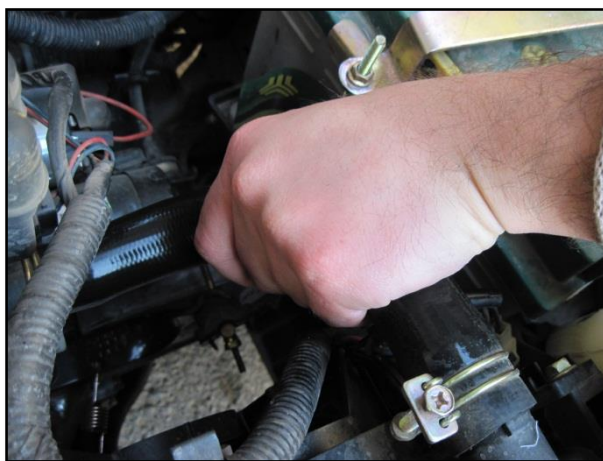
➤ بمنظور اطمینان از وجود ترموستات و عملکرد آن ، پس از روشن کردن موتور توسط دستگاه عیب یاب جامع دمای

آب را کنترل نموده تا در محدوده ۴۰ تا ۷۰ درجه سانتیگراد قرار گیرد سپس شیلنگ بالایی رادیاتور (شیلنگ

ورودی) را توسط دست مطابق شکل شماره (۱۱) نگهدارید و شیلنگ های رفت و برگشت بخاری را مطابق همین

روش کنترل و بررسی نمایید .

✓ در ابتدای روشن شدن خودرو در صورتی که دمای لوله ورودی رادیاتور سرد باشد ، ترموستات بسته و سالم بوده و

✓ در صورتی که هر دو شیلنگ های بخاری گرم باشد رادیاتور بخاری دچار گرفتگی نشده است در غیر اینصورت

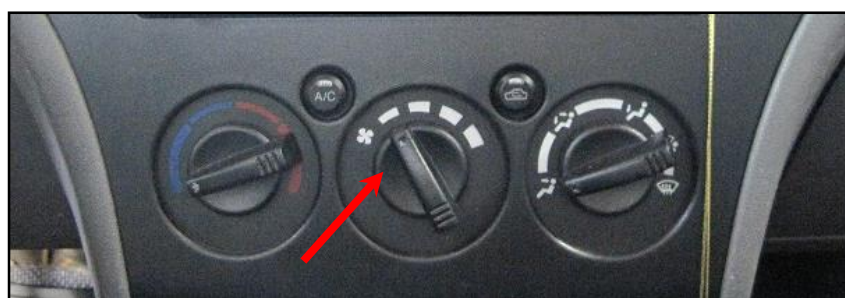
➤ سلکتور تنظیم هوای خروجی که روی مجموعه کنترل بخاری تعبیه شده است را مطابق شکل شماره (۱۲) در یکی از حالت های خروجی هوا فعال نموده سپس عملکرد موتور فن و پروانه دمنده مجموعه بخاری را از لحاظ صدای غیر عادی کنترل و بررسی نمایید.

- ✓ در صورت شنیدن صدای غیر عادی ، اگر جسم خارجی داخل موتور فن بخاری قرار گرفته آن را بیرون آورید و اگر صدا مربوط به موتور فن بخاری باشد بایستی آن را تعویض نمایید.
- ✓ اگر در هنگام عملکرد اکچویاتور صدای غیر عادی شنیده شود قطعه معیوب بوده و بایستی آن را تعویض نمایید .

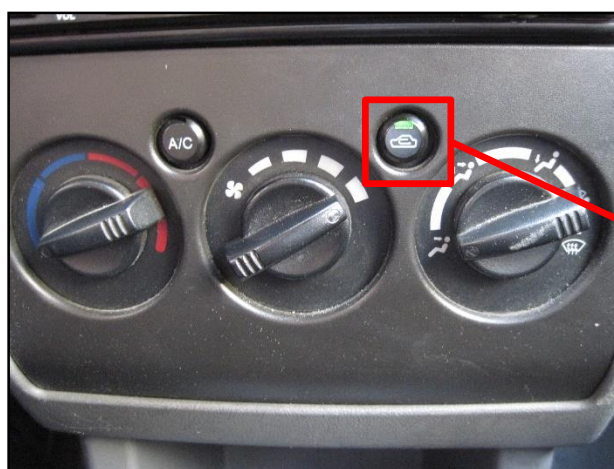
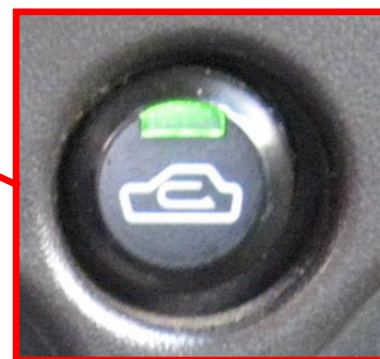
➤ کلید تنظیم گردش جریان هوا را مطابق شکل شماره (۱۳) فعال نمایید تا عملکرد یا اکچویاتور دریچه ورود هوای بیرون از کابین را ببند که همزمان با بسته شدن دریچه ورود هوا، صدای عملکرد اکچویاتور را کنترل و بررسی نمایید.

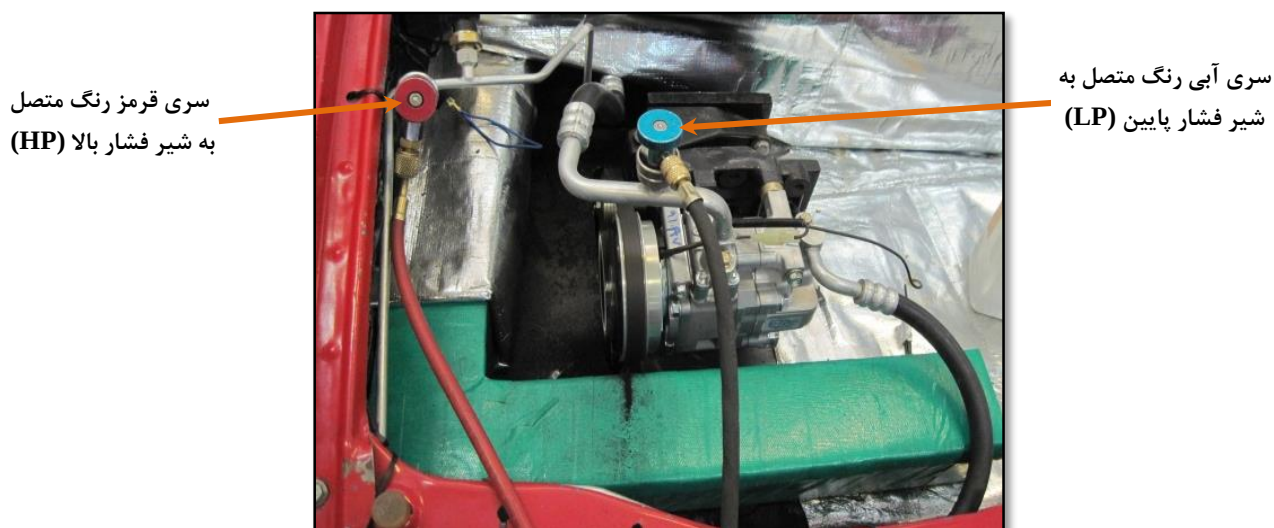
- گیج فشار را به شیرهای بالا و پایین مطابق شکل شماره (۱۴) نصب نموده سپس فشار در ناحیه فشار بالا ، فشار پایین و وضعیت خروج حباب از دریچه نمایش مخزن را بررسی و کنترل نمایید.

✓ در صورتیکه دور موتور در حالت Idle ( ۹۰۰ - ۸۵۰ دور در دقیقه ) تنظیم شده باشد و فشار در ناحیه بالا و پایین کمتر از حد استاندارد (  $LP=2\pm0.5 \text{ Kg/Cm}^2$  و  $HP=14-15.5 \text{ Kg/Cm}^2$  ) باشد و نیز عبور حباب از دریچه نمایش مخزن مشاهده گردد نشان دهنده گرفتگی شیر انبساط اواپراتور بوده که بایستی شیر انبساط اواپراتور را تعویض نمایید.

✓ اگر فشار در ناحیه فشار بالا کمتر از حد استاندارد و در ناحیه فشار پایین بیشتر از حد استاندارد باشد و یا هر دو فشار پس از خاموش کردن کمپرسور بلافاصله یکسان گردد، شیر انبساط معیوب بوده و بایستی شیر انبساط اواپراتور را تعویض نمایید.

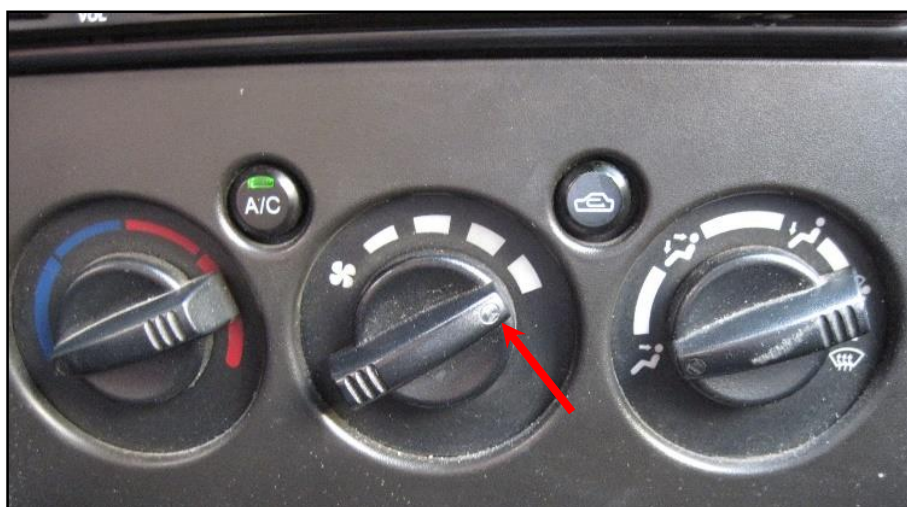
➤ ابتدا خودرو را در محیط باز و زیر نور خورشید قرار دهید سپس کلید A/C را فعال نموده و سلکتور تنظیم هوای خروجی را در وضعیت ۴ مطابق شکل شماره (۱۵) قرار داده تا سیستم کولر فعال شود .

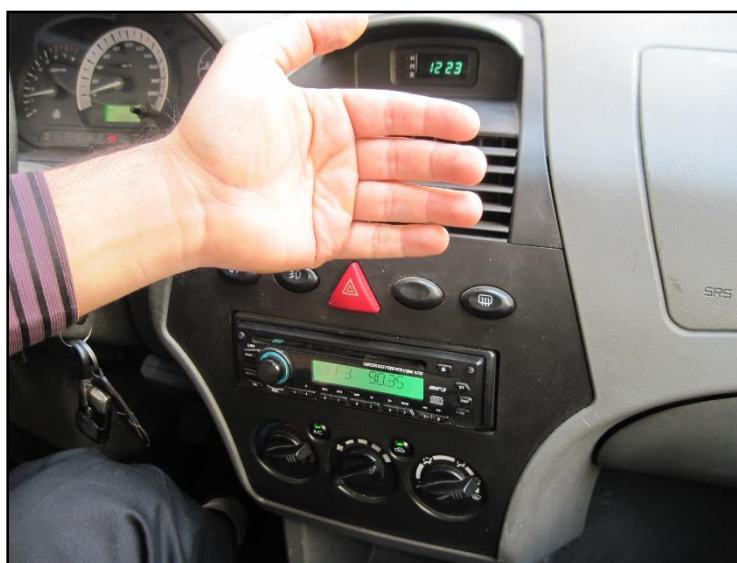
➤ در فاصله ۴ الی ۵ سانتیمتری مطابق شکل شماره (۱۶) دست خود را مقابل دریچه وسط توزیع هوا قرار داده سپس میزان خنک کنندگی دمای هوای خروجی را کنترل و بررسی نمایید .

✓ دمای خنک کنندگی پشت دست بایستی به صورت سرمادهی ( سوزش و گزش ) محسوس باشد در غیر اینصورت

مطابق دستورالعمل کمپرسور نشستی مدار را کنترل و بررسی نموده و در نهایت قطعه معیوب را تعویض نمایید .

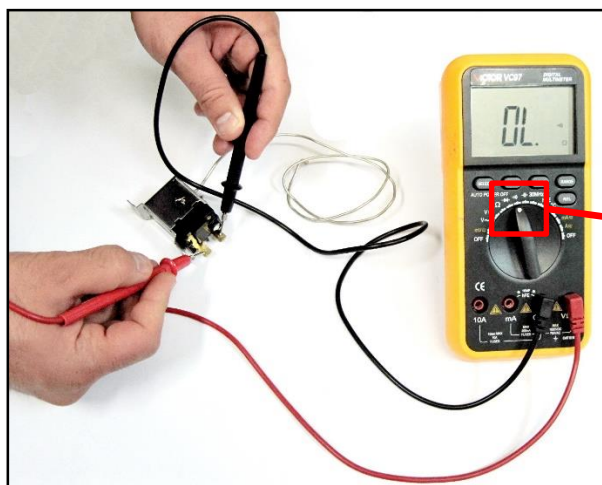
➤ سیم های مربوط به ترموستات را خارج نموده سپس سلکتور مولتی متر را مطابق شکل شماره (۱۷) در وضعیت بیزر قرار دهید سپس پراب های مولتی متر را به ترمینالهای ۱ و ۲ ترموستات مکانیکی متصل نموده و صحت مدار ترموستات را کنترل و بررسی نمایید .

✓ در صورتی که پس از وصل نمودن پراب های مولتی متر صدای بوق شنیده شود مدار ترموستات مکانیکی کولر سالم می باشد در غیر اینصورت ترموستات مکانیکی معیوب بوده و بایستی فقط ترموستات مکانیکی را تعویض نمایید.

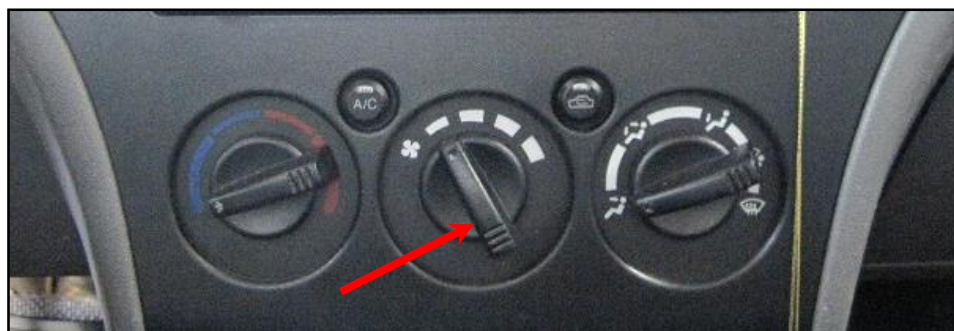
➤ ابتدا سویچ را باز نموده سپس مطابق شکل شماره (۱۸) سلکتور تنظیم هوای خروجی را در حالت های ۱، ۲، ۳ و ۴، بچرخانید و عملکرد فن بخاری را کنترل و بررسی نمایید .

✓ در صورتی که فن بخاری در حالت های ۱، ۲ و ۳ عملکردی نداشته باشد و فقط در حالت ۴ فعال شود ، رزیستور دچار سوختگی گردیده و معیوب می باشد و بایستی رزیستور را تعویض نمایید .

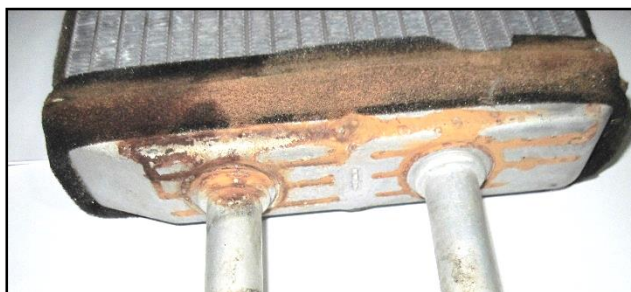
➤ وجود شكستگي، ترك خوردگي در پره ها، لوله ها و اتصالات را مطابق شكل شماره (۱۹) بررسي و كنترل نماييد.

- ✓ در صورت مشاهده شکستگی، ترک خوردگی در پره ها، لوله ها و اتصالات قطعه معیوب بوده و بایستی را تعویض نمایید.
- ✓ در صورت مشاهده شکستگی پره های پروانه دمنده، آن را تعویض نمایید.

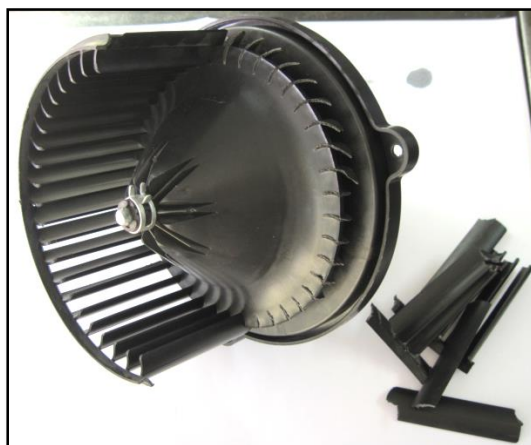
➤ پروانه دمنده مجموعه بخاري را از لحاظ شكستگي پره ها مطابق شكل شماره (۲۰) كنترل و بررسي نماييد.

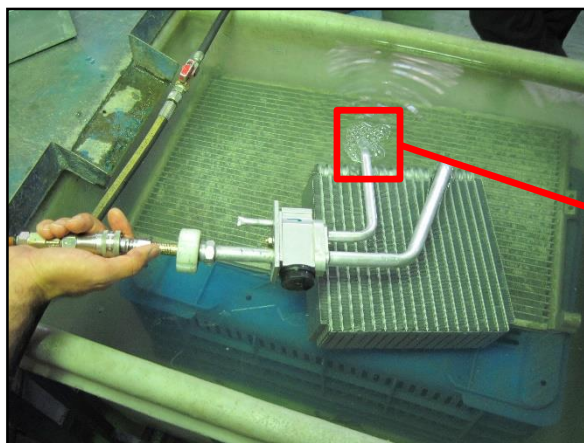
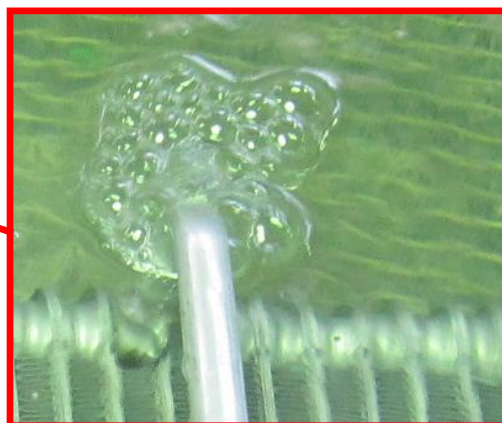
- خروجی اواپراتور را توسط درپوش مناسب مسدود نمایید.
- شیلنگ کمپرسور هوا را به لوله ورودی متصل و فشاری معادل  $17\text{kg/cm}^2$  را اعمال نمایید.
- پس از ثابت شدن فشار، اواپراتور را مطابق شکل شماره (۲۱) داخل مخزن آب قرار داده سپس به صورت چشمی خروج احتمالی حباب های هوا را کنترل و بررسی نمایید.

- ✓ در صورت مشاهده خروج حبابهای هوا در مناطق مختلف ، هسته اواپراتور معیوب بوده و بایستی آن را تعویض نمایید.

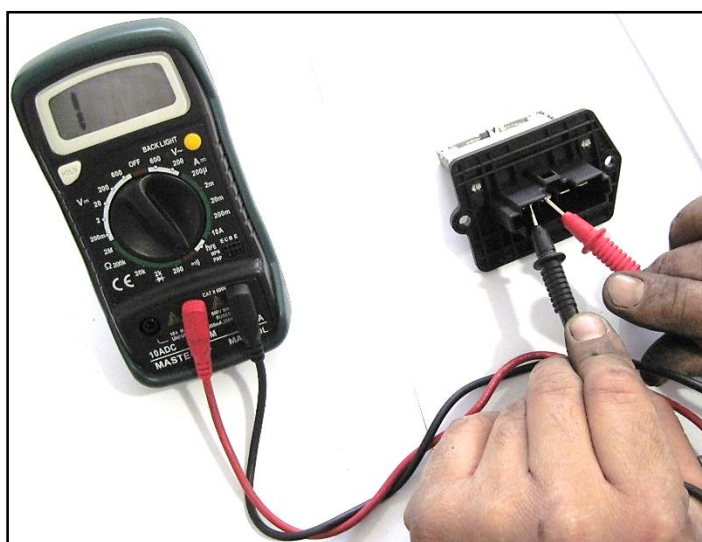
➤ سلکتور مولتی متر را در حالت اهم قرار دهید سپس مطابق شکل شماره (۲۲) پراب های مولتی متر را به ترمینال های ۳-۱، ۳-۲ و ۴-۱ متصل نموده و مقاومت بین ترمینال ها را کنترل و بررسی نمایید .

✓ میزان مقاومت بین ترمینال ها می بایست مطابق جدول ذیل باشد در غیر اینصورت رزیستور معیوب بوده و بایستی آن را تعویض نمایید.

| مقاومت (اهم) | ترمینال |
|---|---|
| ۰/۹۵ | ۳-۱ |
| ۱/۴۵ | ۳-۲ |
| ۰/۴۵ | ۴-۱ |
