دستورالعمل تعويض بلوك سيلندر در نمايندگيهاي مجاز  
خدمات پي از فروش ساپا

نوع خودرو: تيبا  
كد پروژه: ۹۳۶۱۲

دستورالعمل تعويض قطعات در تعميرگاه ها در دوره گارانتی

بلوك سيلندر

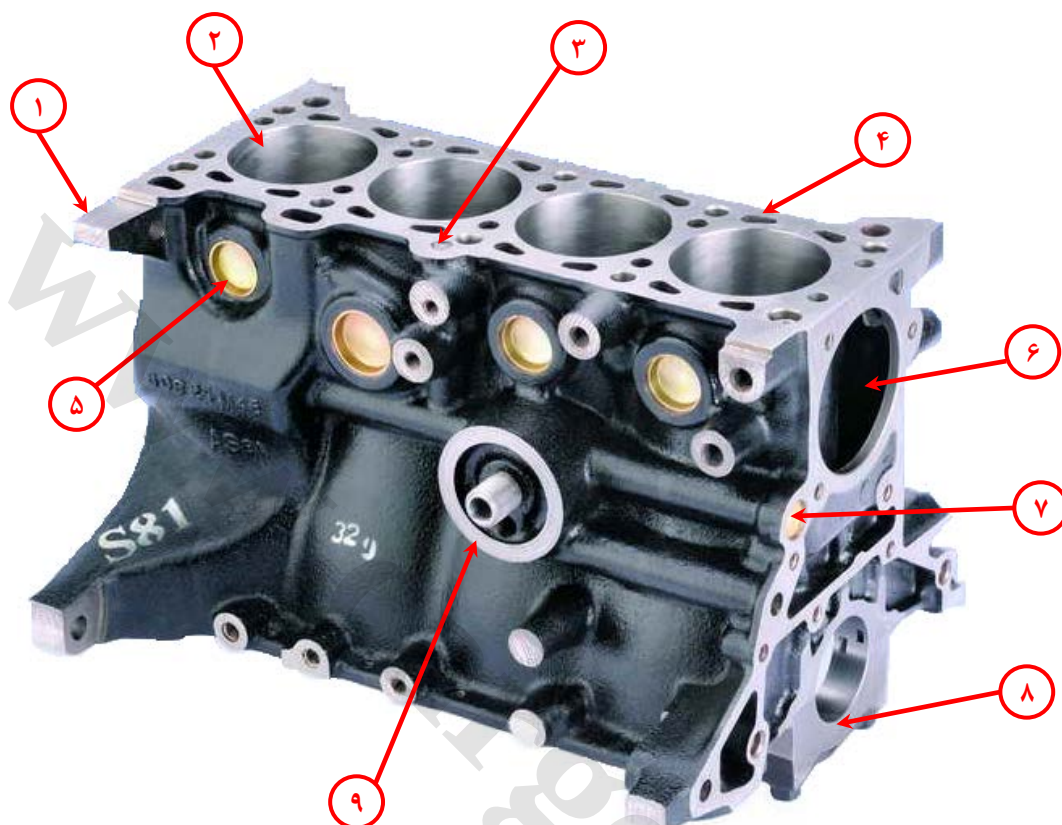
اجزای تشکیل دهنده بلوک سیلندر مطابق شکل شماره (۱) عبارتند از:

| ۱- محل درج شماره موتور | ۶- محل قرارگیری واترپمپ |
| ۲- محفظه سیلندر | ۷- پولکی کورکن کانال روغن |
| ۳- کانال عبور روغن از بلوک به سرسیلندر | ۸- کپه یاتاقان |
| ۴- کانال عبور آب | ۹- محل قرارگیری فیلتر روغن |
| ۵- پولکی کورکن آب | |

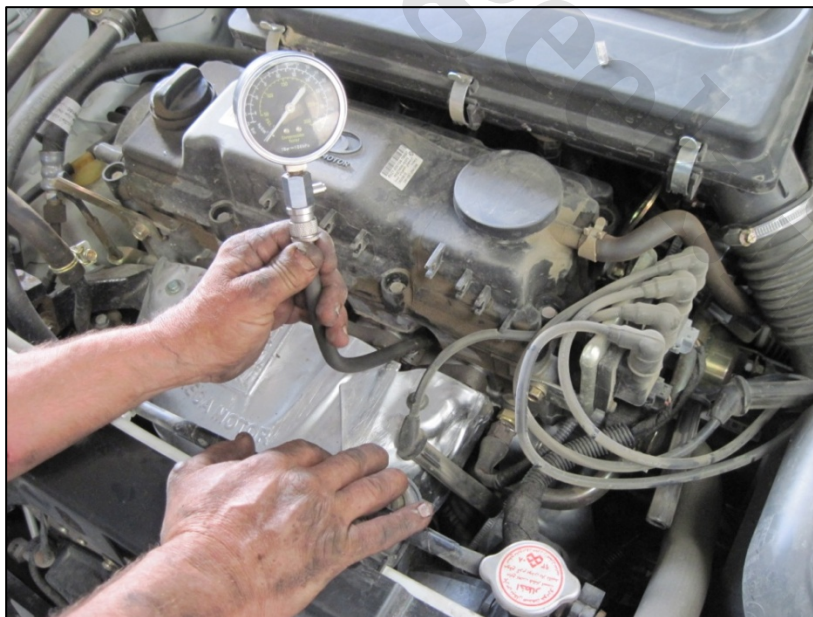
- موتور را روشن کرده تا به درجه حرارت نرمال برسد سپس موتور را خاموش نمایید.
- تمام شمع ها را باز کنید.
- سیم مدار اولیه کوئل را جدا نمایید.
- کمپرس سنج را مطابق شکل شماره (۲) در محل نصب شمع قرار داده و در حالتی که دریچه گاز کاملاً باز است به موتور استارت بزنید.

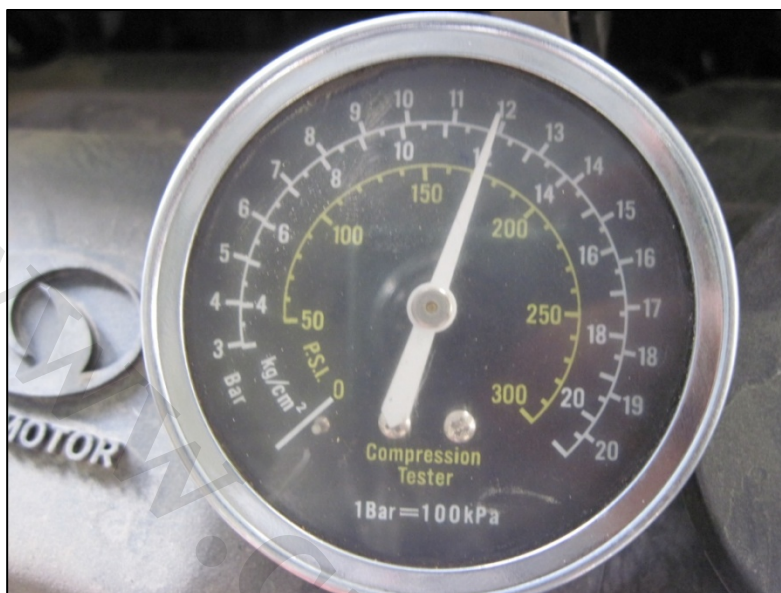
➤ این عمل را تا زمانی که عقربه کمپرس سنج به ماکزیمم حالت خود برسد، مطابق شکل شماره (۳) ادامه داده و سپس مقدار کمپرس را یادداشت نمایید. این آزمون را برای بقیه سیلندرها تکرار نمایید.

➤ در صورتی که میزان فشار تراکم از 9.8 Kg/cm<sup>2</sup> یا 139 Psi کمتر بود، مقدار کمی روغن موتور از سوراخ جای شمع داخل سیلندر تزریق نموده و آزمون کمپرس سنجی را تکرار نمایید.

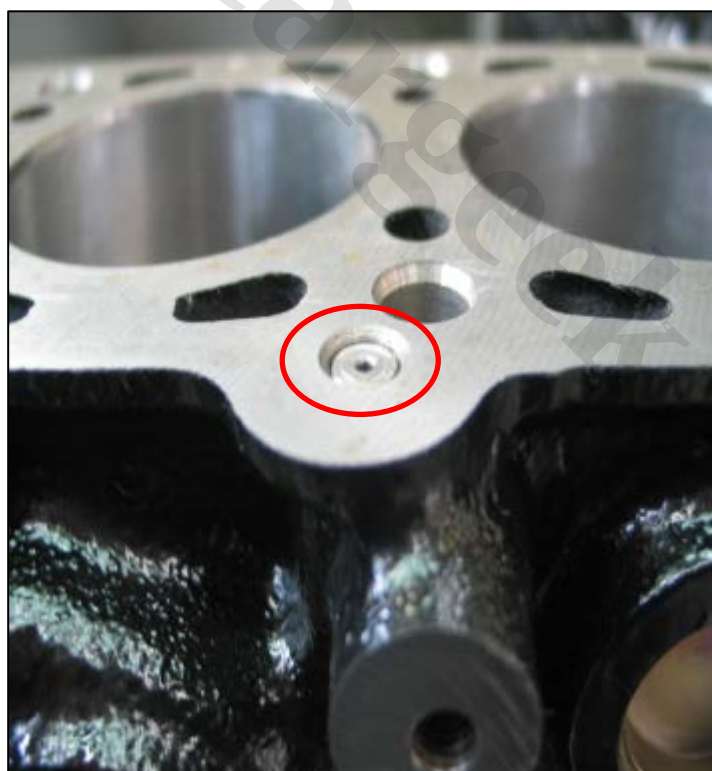
جت روغن جدید را بوسیله چکش و سمبه مونتاژ نمایید، جت روغن لازم است مطابق شکل شماره (۴) حداقل ۰/۵ mm یا حداکثر ۱ mm پایین تر از سطح بلوک سیلندر قرار گیرد.

بلوک سیلندر به صورت کامل نمی باشد. برای رفع این ایراد لازم است سرسیلندر را از روی بلوک سیلندر باز نموده و بوسیله مته شماره ۵، جت روغن را سوراخ و باقلاویز شماره ۶ آن را قلاویز نمایید. سپس بوسیله بکس ۱۲ و پیچ M۶، بکس را روی جت روغن قرار داده و پیچ را روی آن بسته و سفت کرده و این عمل را تا زمانی که جت روغن از جای خود خارج گردد ادامه دهید.

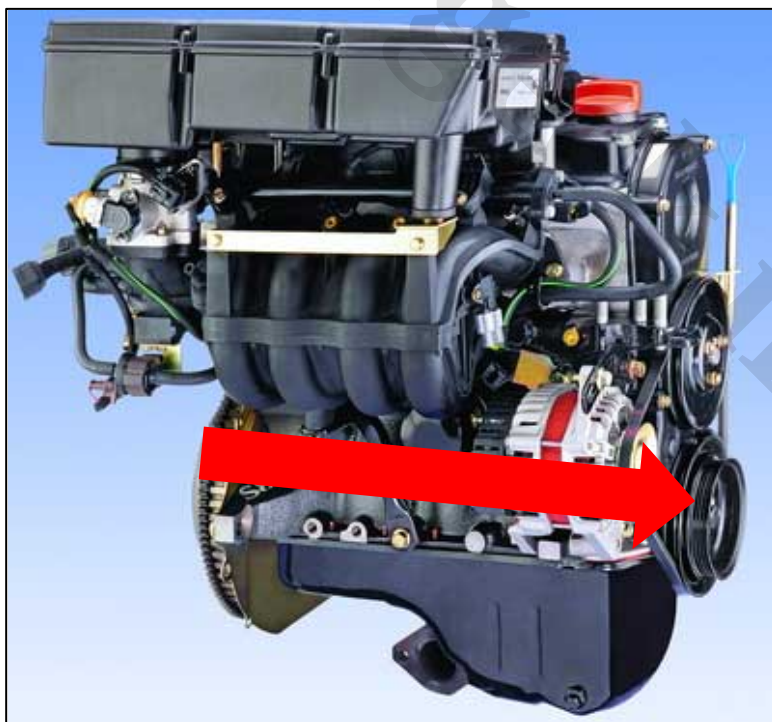
✓ در صورت عدم چرخش موتور و قفل شدن میل لنگ و یا حرکت میل لنگ به سمت جلو در زمان موتور روشن هنگام کلاچ گیری مطابق فلش شکل شماره (۵) و ایجاد ضربه، لازم است ابتدا کارتل را باز نموده و وضعیت بغل یاتاقانی را روی کپه بلوک سیلندر کنترل و بررسی نمایید و پس از حصول اطمینان از خارج شدن بغل یاتاقانی بلوک سیلندر از محل خود موتور دمونتاژ گردد.

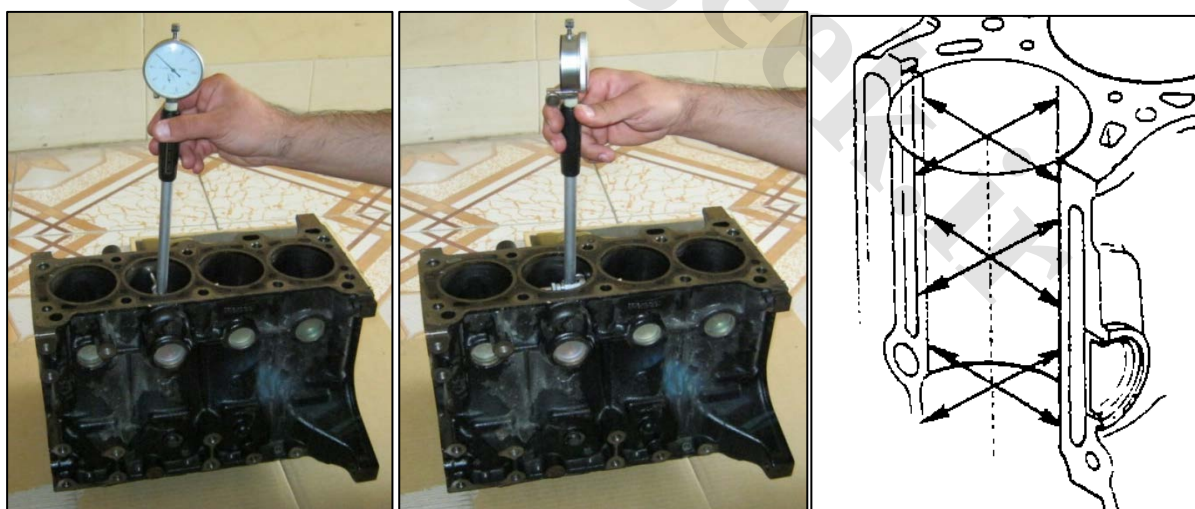
شکل شماره (۶)

- داخل سیلندرها را توسط بنزین شستشو داده و بوسیله باد خشک نمایید.
- میکرومتر را روی عدد  $75/52 \text{ mm}$  ثابت نموده و ساعت داخل سنج را داخل دهانه میکرومتر قرار داده و صفحه مدرج آنرا روی صفر تنظیم نمایید سپس ساعت داخل سنج را داخل سیلندر قرار داده و در شش نقطه شامل دو محور عمود بر هم در سه ارتفاع مختلف داخل سیلندر مطابق شکل های شماره (۶) عدد مشاهده شده از روی ساعت را یادداشت نمایید.

✓ در صورتی که قطر سیلندر در هر ناحیه ، از  $75/52\text{mm}$  بیشتر بود یا اختلاف قطر اندازه گیری شده در شش نقطه بیش از  $0.2\text{mm}$  بود سیلندر معیوب بوده و بایستی بلوک سیلندر را تعویض نمایید.

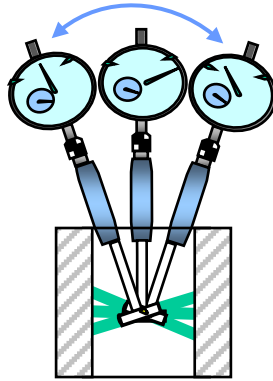
**توجه :** لازم به ذکر است برای مشاهده قطر دقیق سیلندر بایستی مینیمم نوسان ساعت را مطابق شکل شماره (۷) یادداشت نمایید.

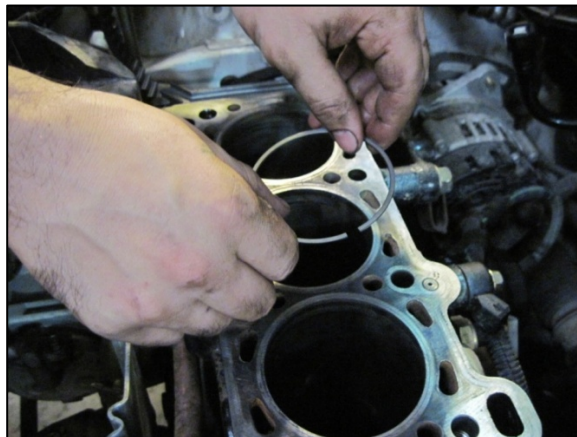
➤ رینگ کمپرس سالم را از بالا داخل دهانه سیلندر مطابق شکل شماره (۸) قرار دهید.

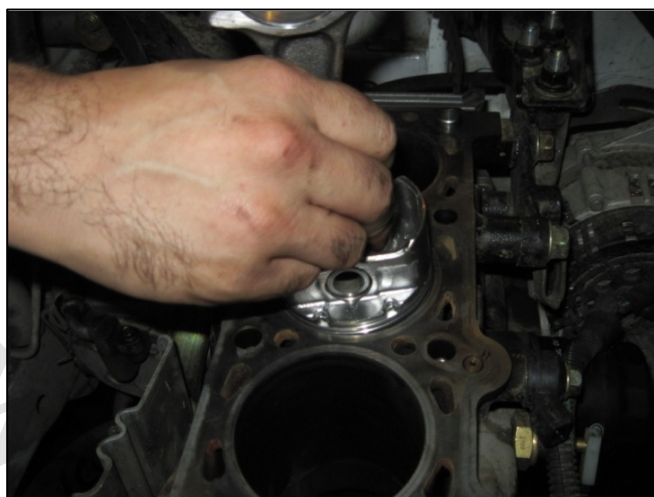
توسط پیستون آنها تا فاصله ۲ cm از بالای سیلندر مطابق شکل شماره (۹) به داخل سیلندر برانید.

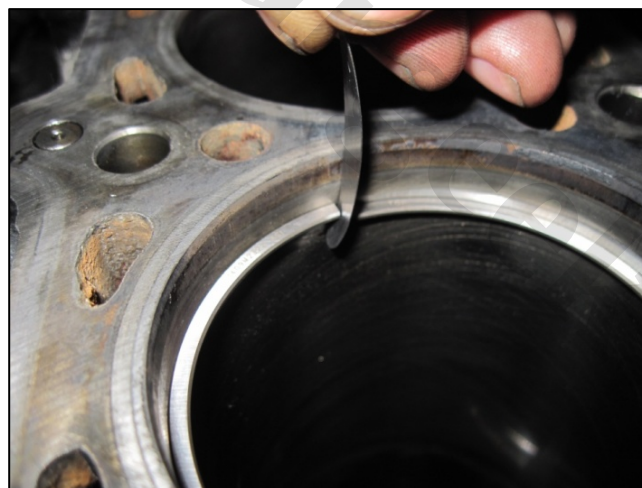
توسط فیله تیغه‌ای، دهانه باز رینگ را مطابق شکل شماره (۱۰) اندازه بگیرید.

✓ در صورتی که دهانه رینگ از ۰/۷ mm بیشتر باشد، بلوک سیلندر را تعویض نمایید.

**توجه:** لازم به ذکر است فیله بایستی به صورت کاملاً مستقیم در داخل شیار قرار گیرد.
