دستورالعمل تعويض مجموعه سرسيلندر در نمايندگي هاي مجاز
خدمات پس از فروش ساپا

نوع خودرو : تيبا
كد پروژه : ۹۳۶۱۲

دستورالعمل تعويض قطعات در تعميرگاهها در دوره گارانتی

مجموعه سرسيلندر

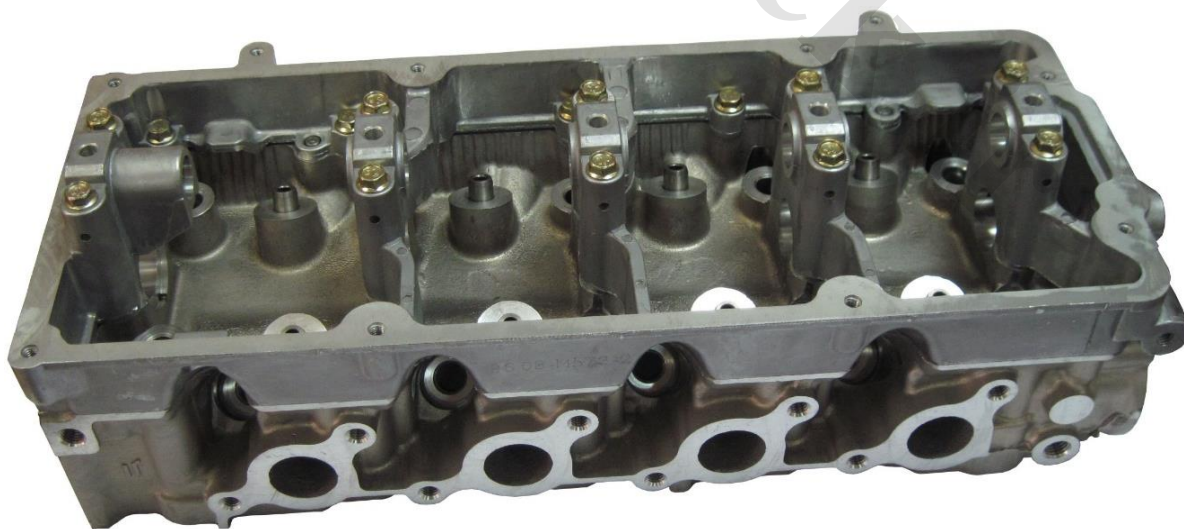
سرسیلندر یک قطعه ریخته گری شده است که معمولاً از جنس چدن یا آلومینیم ساخته می شود. شکل کلی سرسیلندر متناسب است با شکل بلوک سیلندر به نحوی که می بایست تمام قسمت های آنها بر یکدیگر منطبق باشند. سرسیلندر می بایست با قسمت فوقانی سیلندر تطابق کامل داشته باشد تا بتواند از نشست گازهای محبوس در سیلندر یا گاز محترق در اتاقک احتراق جلوگیری کند . سرسیلندر باید دارای مجاری در امتداد مجاری سیلندر داشته باشد تا جریان آب و روغن از بلوک سیلندر به سرسیلندر انتقال یافته و پس از انجام وظایف روغن کاری و خنک کاری دوباره به سیلندر برگردد. البته برای انجام آب بندی کامل میان سیلندر و سرسیلندر از یک واشر استفاده می شود. سرسیلندر به وسیله پیچ کاملاً به بلوک سیلندر متصل می شود. سرسیلندر نیز باید دارای یک سطح بسیار صاف و پرداخت شده در قسمت تحتانی باشد. البته این حالت برای سطح فوقانی سیلندر نیز الزامی است. تاب برداشتنی یا وجود خراش های عمیق در قسمت فوقانی بلوک سیلندر و یا قسمت تحتانی سرسیلندر می تواند مانع آب بندی کامل گردد که در صورت جزیی بودن این نقایص می توان با صفحه تراشی آنها را رفع نمود . سرسیلندر استفاده شده در خودروی تیبا مطابق شکل شماره (۱) می باشد.

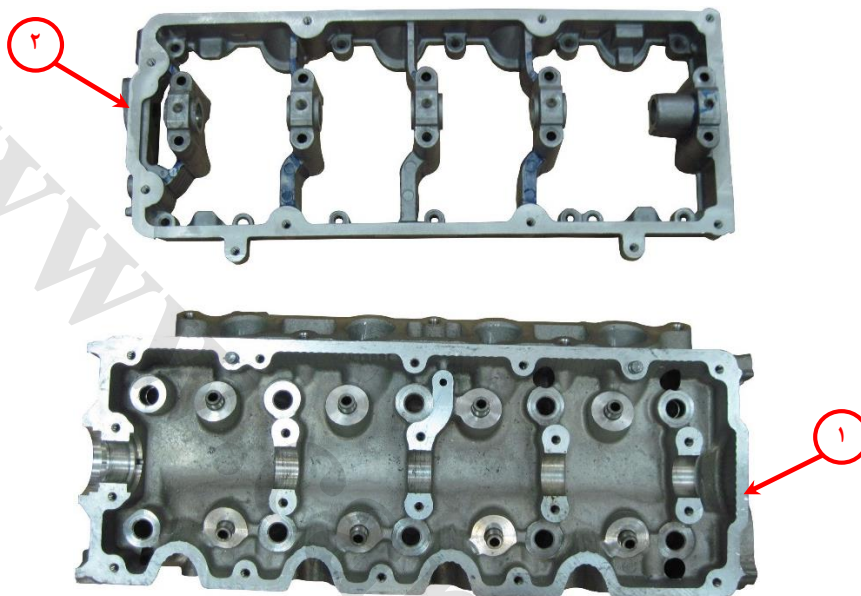
مجموعه سرسیلندر تیبا مطابق شکل شماره (۲) از دو قسمت تشکیل شده که عبارتند از :

۱- سرسیلندر

۲- صفحه نگهدارنده میل سوپاپ

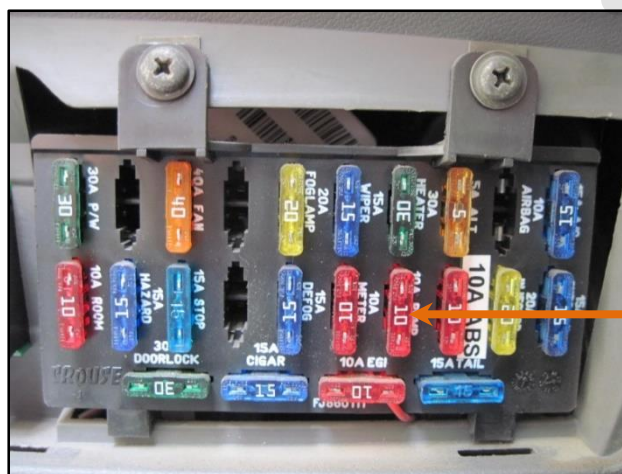
- ❖ جهت بررسی فشار تراکم داخل سیلندر که رابطه مستقیم به نحوه آبنندی سوپاپها روی سیت، آبنندی بین بلوک سیلندر و سرسیلندر، آبنندی بین پیستون، رینگها و دیواره سیلندر دارد می بایست از گیج فشار استفاده نمود.
- موتور را روشن کرده تا به درجه حرارت نرمال برسد سپس موتور را خاموش نمایید.
- وایر شمع ها را جدا نموده سپس شمع ها را توسط آچار شمع باز نمایید .
- فیوز ۱۰ آمپری پمپ بنزین مطابق شکل شماره (۳) را از جعبه فیوز جدا نمایید.

فیوز ۱۰ آمپری مربوط
به پمپ بنزین

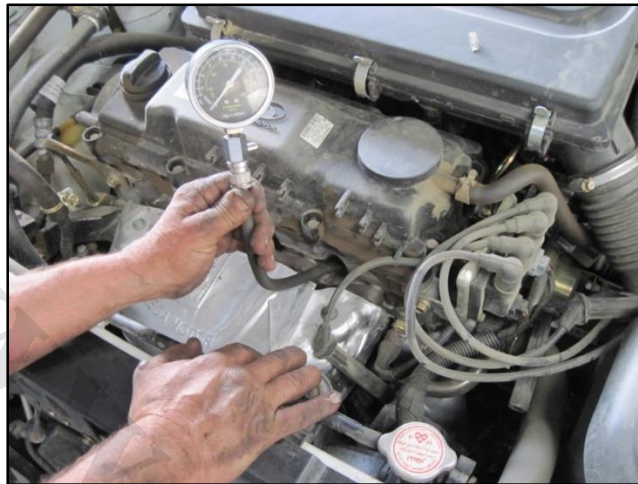
- سيم مدار اوليه كويل را جدا نماييد.
- كمپرس سنج را مطابق شكل شماره (۴) به محل شمع سيلندر شماره (۱) نصب نماييد .

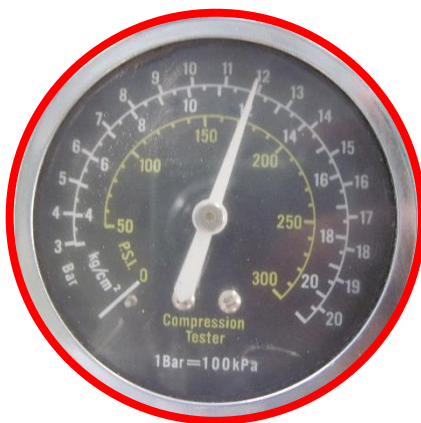
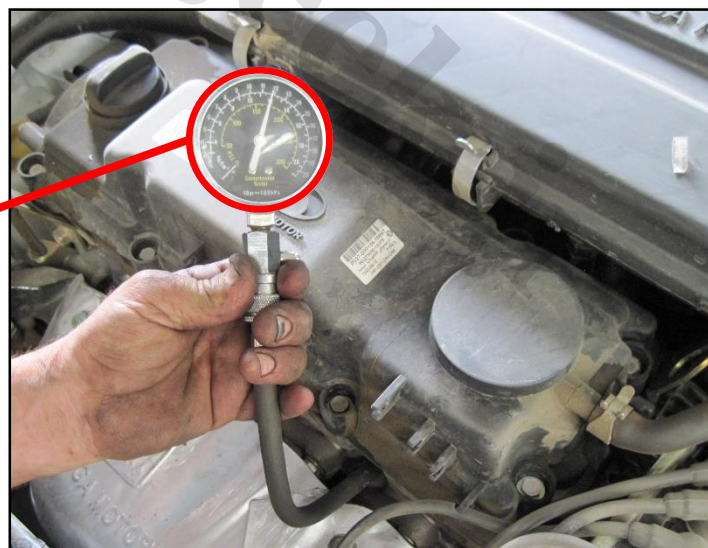
- پدال گاز را بطور كامل فشرده تا دريچه گاز كاملاً باز شود سپس شروع به استارت زدن نماييد .
- عمل استارت زدن را تا زماني كه عقربه كمپرس سنج مطابق شكل شماره (۵) ثابت شود ، ادامه داده و سپس مقدار كمپرس را يادداشت نماييد.

۲۰۵ psi	۱۴/۴۲ kg/cm ²	۱۴۱۵ kpa	استاندارد
۱۴ psi	۰/۹۹ kg/cm ²	۹۸ kpa	حداکثر تفاوت بین سیلندرها
۱۴۳ psi	۱۰/۰۴ kg/cm ²	۹۸۵ kpa	حداقل

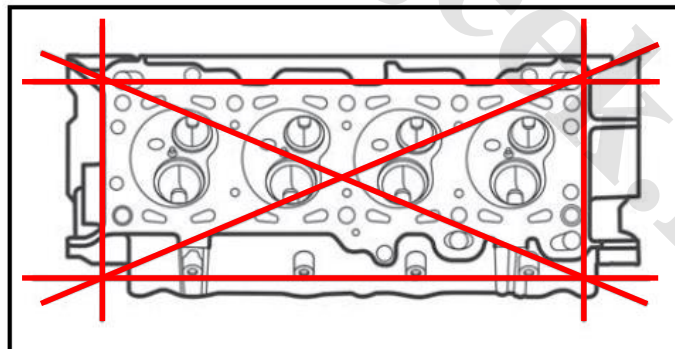
- سطح نشیمن سرسیلندر روی بلوک سیلندر را از هرگونه آلودگی ، تکه های واشر ، دوده ، روغن و سایر مواد خارجی تمیز نمایید .
- خط کش را در شش جهت مشخص شده با خطوط قرمز رنگ مطابق شکل شماره (۶) قرار دهید .

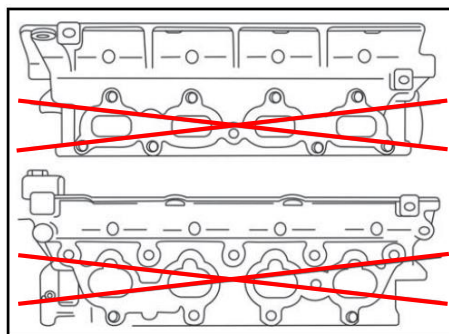
➤ خط کش را در دو جهت مشخص شده با خطوط قرمز رنگ مطابق شکل شماره (۸) قرار دهید .

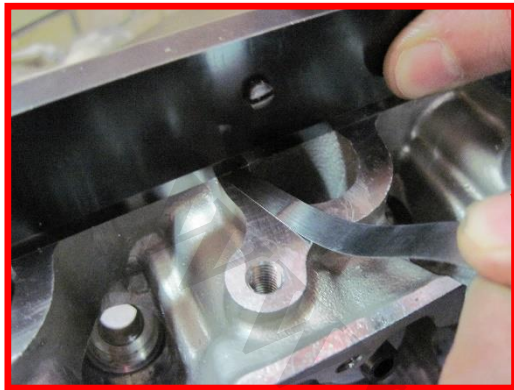
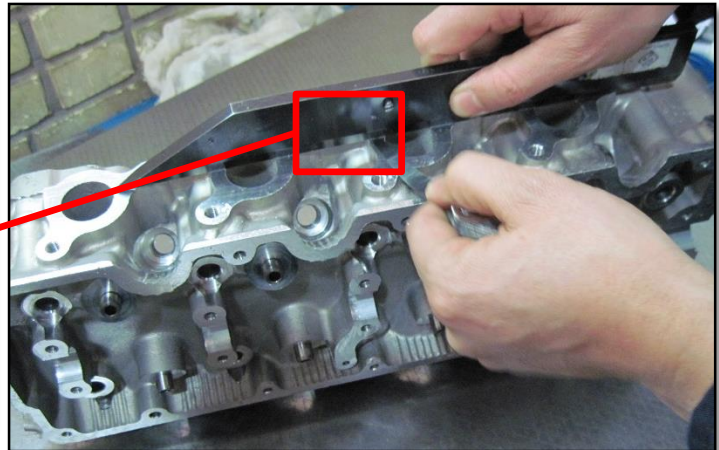
➤ خط کش را روی سطح قرار گیری مانیفولد روی سرسیلندر گذاشته و بیشترین فاصله سطح قرار گیری مانیفولد از خط کش را مطابق شکل شماره (۹) و (۱۰) توسط فیلر ، اندازه گیری و کنترل نمایید .

✓ در صورت مشاهده تابیدگی بیشتر از ۰/۱۵ میلیمتر سرسیلندر معیوب بوده و بایستی آن را تعویض نمایید .

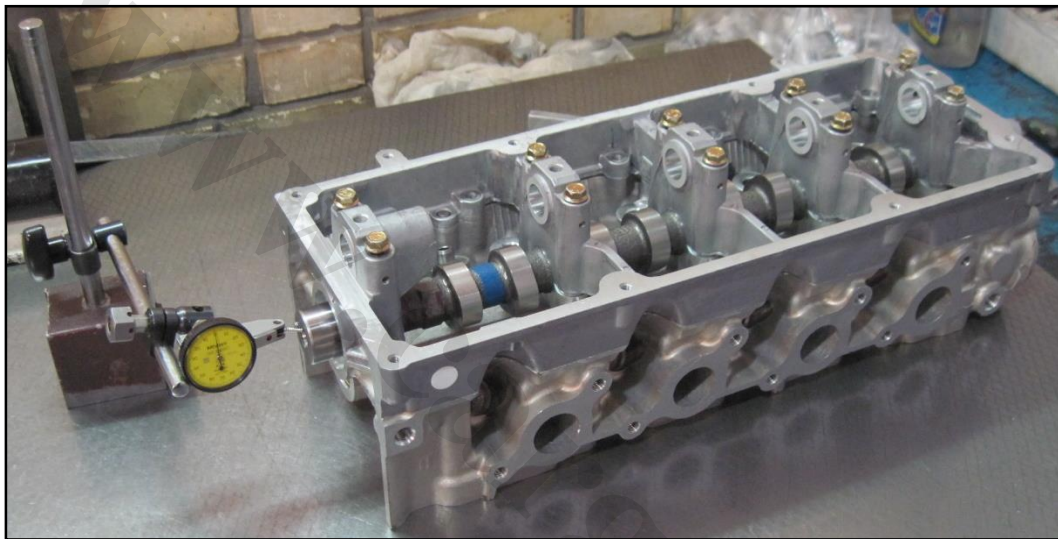
➤ ساعت اندازه گیری را در انتهای میل سوپاپ مطابق شکل شماره (۱۱) قرار دهید.

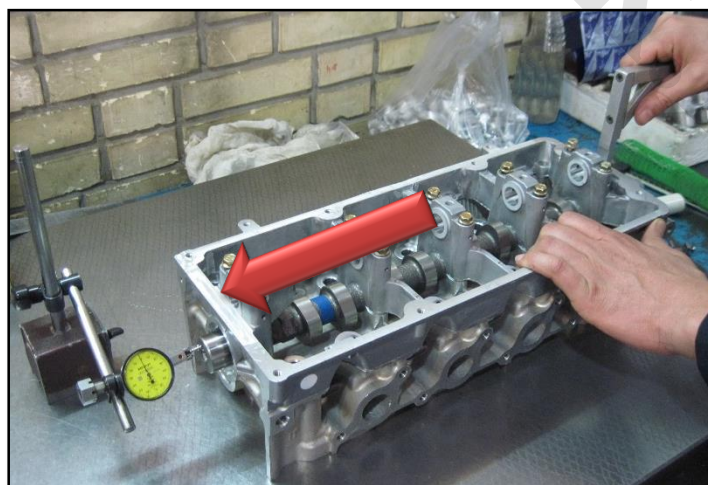
➤ با استفاده از اهرم مطابق شکل شماره (۱۲) تا حد امکان میل سوپاپ را به جلو حرکت دهید.

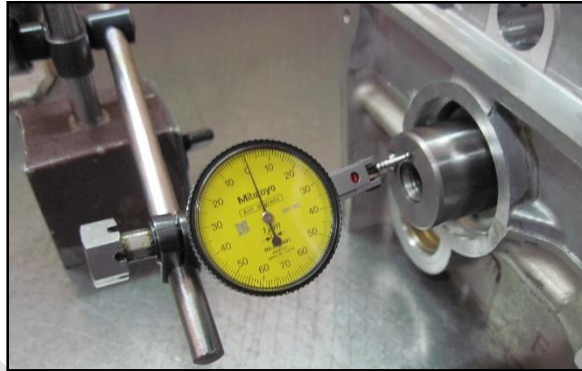
➤ ساعت اندازه گیری را مطابق شکل شماره (۱۳) صفر نمایید .

- با استفاده از اهرم تا حد امکان میل سوپاپ را به عقب حرکت دهید.
- مقدار نشان داده روی ساعت اندازه گیری را ثبت و با مقدار لقی استاندارد و مجاز کنترل و بررسی نمایید .

- ✓ میزان لقی استاندارد محوری میل سوپاپ 0.07 میلیمتر و حداکثر لقی مجاز 0.22 میلیمتر می باشد در غیر این صورت سرسیلندر معیوب بوده و بایستی آن را تعویض نمایید.
