**دستورالعمل تعويض مجموعه کمک فنر خانواده X100 و X200 در  
نمايندگيهای مجاز خدمات پس از فروش ساپا**

نوع خودرو: خانواده X100 و X200  
كد پروژه: ۹۵۶۱۲

**دستورالعمل تعويض قطعات در تعميرگاهها در دوره گارانتی**

**مجموعه کمک فنر**

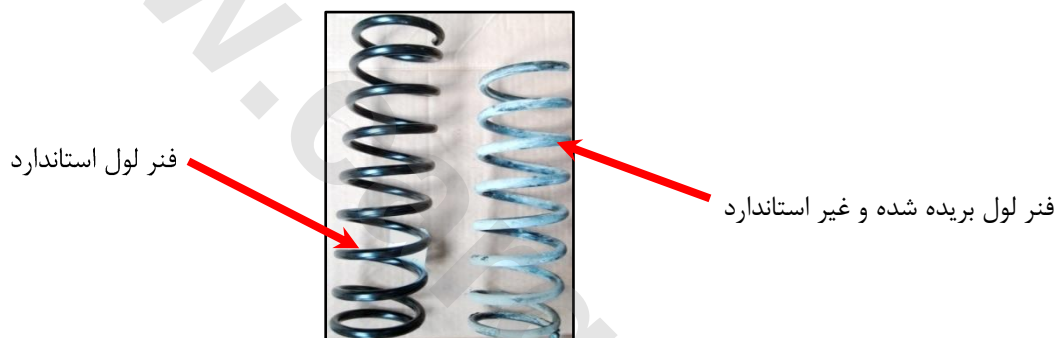
شکل شماره (۳) بریدن قسمتی از فنر لول

فنر لول استاندارد

فنر لول بریده شده و غیر استاندارد

❖ از کم کردن ارتفاع خودرو توسط مشتری و هر گونه تغییر در سیستم تعلیق اعم از بریدن قسمتی از فنر لول مطابق شکل های شماره (۳) تا (۵) ، استفاده از تایر و رینگ های اسپرت غیر استاندارد و متفرقه اطمینان حاصل نموده زیرا مجموعه کمک فنر شامل گارانتی نمی گردد.

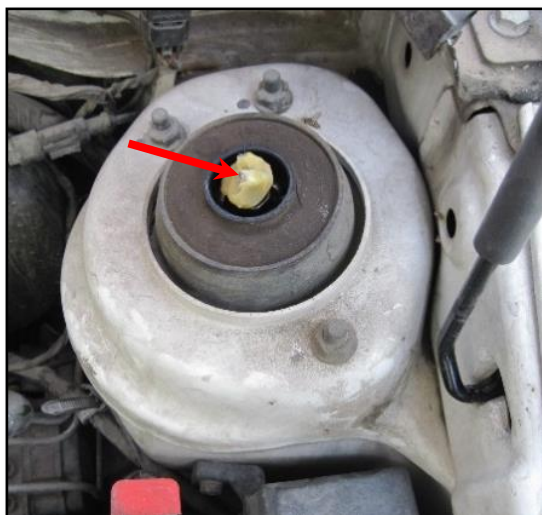
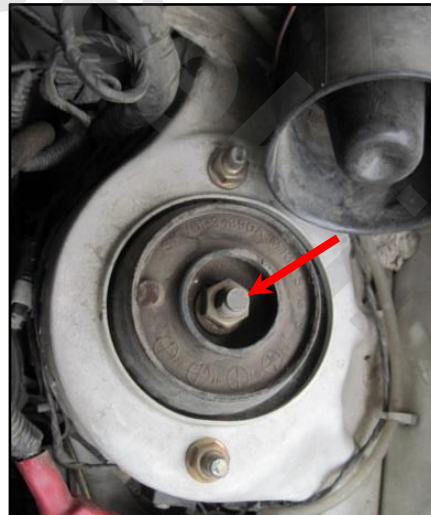
میزان استاندارد گشتاور سفت کردن مهره میله کمک فنر جلو مطابق شکل شماره (۶) :  $۶/۹ - ۵/۶$  کیلوگرم متر

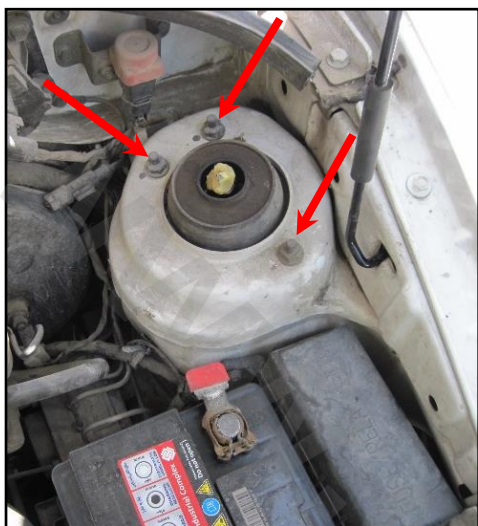
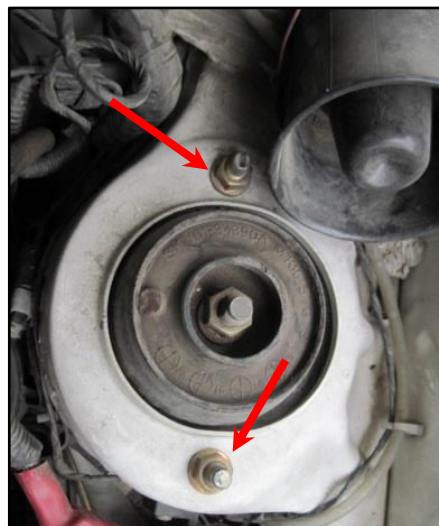
میزان استاندارد گشتاور پیچ کلاهک کمک فنر جلو مطابق شکل شماره (۷) : ۶/۴ - ۴/۷ کیلوگرم متر

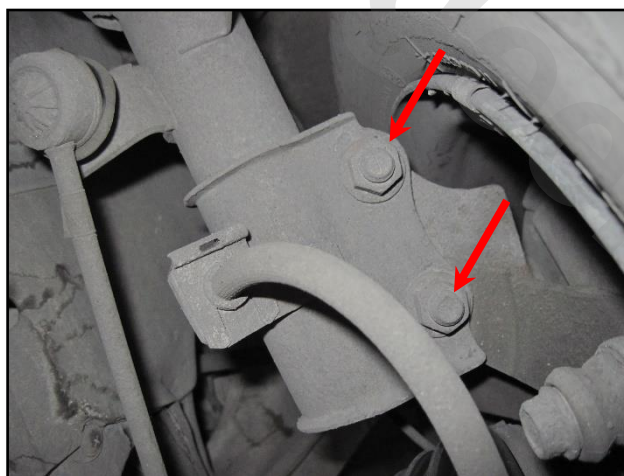
میزان استاندارد پیچهای اتصال کمک فنر به سگ دست مطابق شکل شماره (۸) : ۱۱/۹ - ۹/۵ کیلوگرم متر

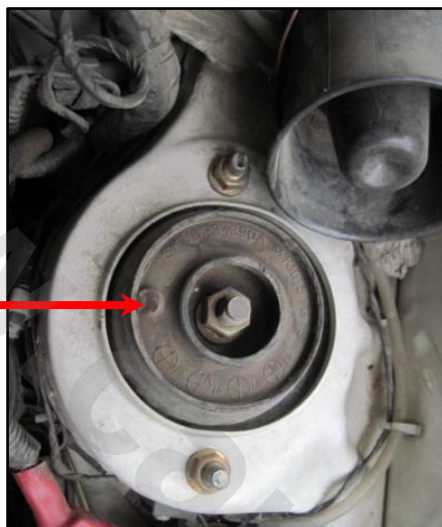
❖ نحوه قرارگیری صحیح کلاهک کمک فنر X100 را مطابق شکل شماره (۹) مورد بررسی قرار دهید . عدم مونتاژ صحیح کلاهک سر کمک فنر باعث عدم تنظیم زوایای چرخ می گردد . مطابق شکل زیر زائده روی کلاهک کمک جلو باید به سمت داخل خودرو باشد .

زائده کلاهک کمک فنر به سمت  
موتور خودرو

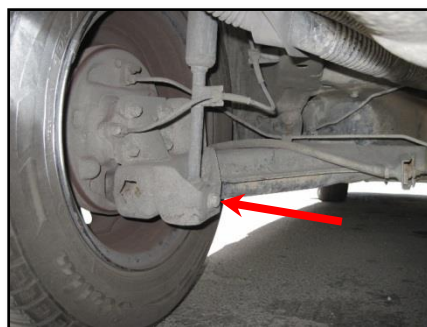
❖ محکم بودن پیچ های مجموعه کمک فنر عقب را کنترل و بررسی نمایید  
میزان استاندارد گشتاور مهره میله کمک عقب :  $2/4 - 1/6$  کیلوگرم متر  
میزان استاندارد گشتاور پیچ بوش پایینی کمک فنر عقب مطابق شکل شماره (۱۰) :  $5/5 - 6/9$  کیلوگرم متر

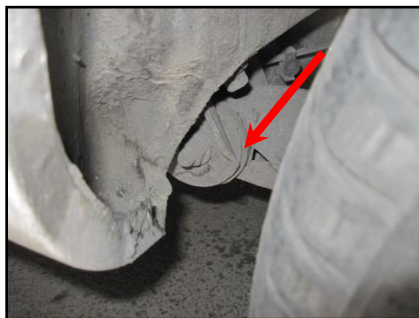
❖ سالم بودن بوش اکسل عقب مطابق شکل شماره (۱۱) را کنترل و بررسی نمایید.

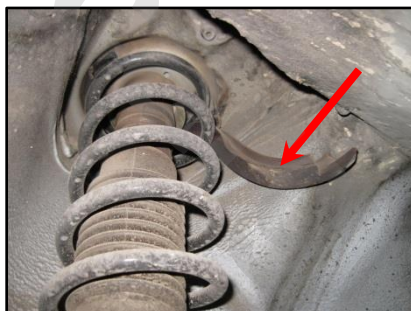
❖ سالم بودن نشیمنگاه لاستیکی فنر لول را مطابق شکل شماره (۱۲) کنترل و بررسی نمایید.

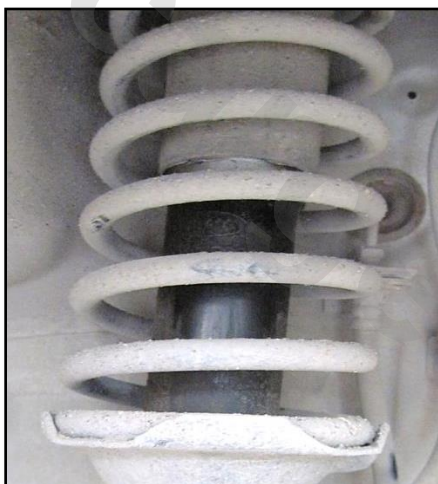
✓ مقدار روغن زدگی بصورت بخارات روغن که موجب جذب گرد و خاک بر نیمه بالایی کمک فنر گردد ، مطابق

شکل شماره (۱۳) عیب محسوب نمی شود .

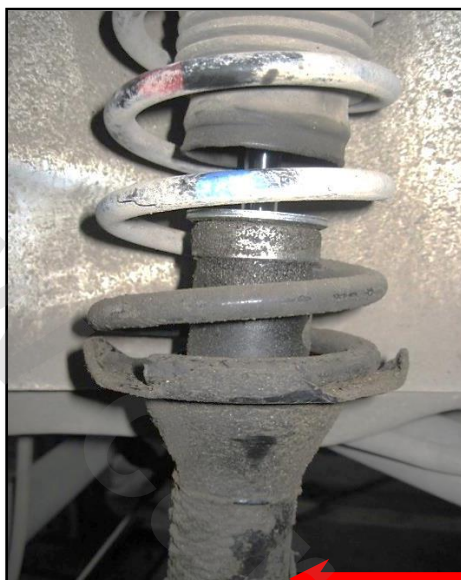
اگر روغن داخل کمک فنر به بیرون نشت کند و این نشتی به مقداری باشد که حجم روغن داخل کمک فنر از

میزان مورد نیاز برای عملکرد صحیح کمتر شود به عبارت دیگر اگر دو سوم از بدنه کمک فنر تا محدوده کاپ

کاهش روغن کمک فنر موجب خالی کردن کمک فنر در حرکت های رفت و برگشتی خصوصاً در حالت ماکزیمم

میزان نشستی مورد قبول  
تا محدوده مشخص شده

توسط روغن مطابق شکل شماره (۱۴) خیس کرده باشد ، نیاز است کمک فنر دمونتاز و پس از بررسی و اطمینان

از عدم وجود عوامل خارجی کمک فنر را تعویض نمایید.

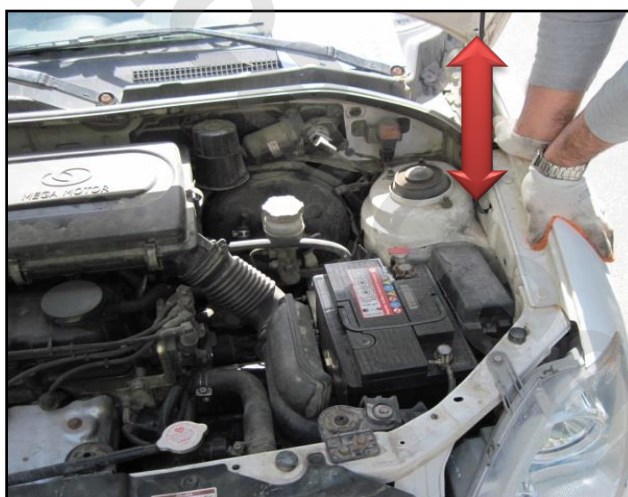
➤ خودرو را در جای مسطح قرار دهید سپس با قرار دادن دو دست بر روی گلگیر مورد نظر مطابق شکل شماره (۱۵)

تا سه مرتبه نیرو اعمال کرده و خودرو را به پایین فشار دهید .

✓ پس از رها کردن و بالا آمدن خودرو ، نباید بیش از یک بار نوسان مشاهده شود ، در غیر اینصورت کمک فنر را

دمونتاژ نموده و از لحاظ خلاصی کنترل و بررسی نمایید.

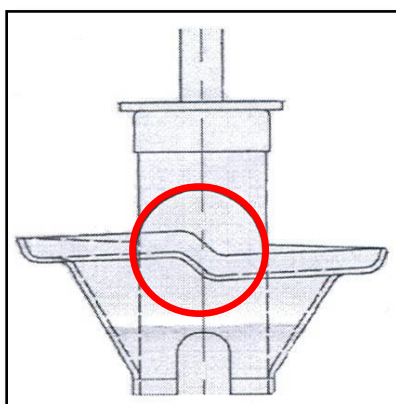
- لاستیک ضربه گیر را از نظر هر گونه پارگی بررسی نمایید .
- لاستیک نشیمنگاه بالای فنر لول را از نظر پارگی ، لهیدگی و ترک خوردگی بررسی نمایید .
- قرار گیری صحیح لاستیک نشیمنگاه بالای فنر لول را کنترل نمایید .
- یاتاقان زیر کلاهک را از نظر شکستگی یا خرابی بررسی نمایید .
- قرار گیری صحیح فنر لول در نشیمنگاه مربوطه را مطابق شکل شماره (۱۶) کنترل نمایید که فرو رفتگی ( محل قرار گیری انتهای فنر لول ) روی آن باید به سمت بیرون خودرو باشد .

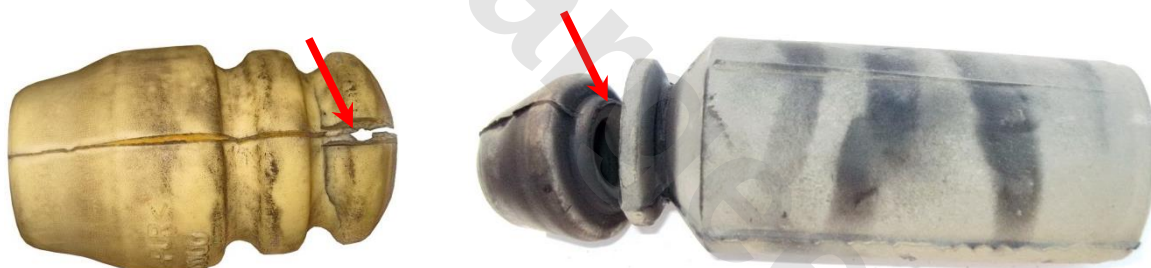
✓ در صورت مشاهده پارگی لاستیک ضربه گیر مطابق شکل شماره (۱۷) آن را تعویض نمایید .

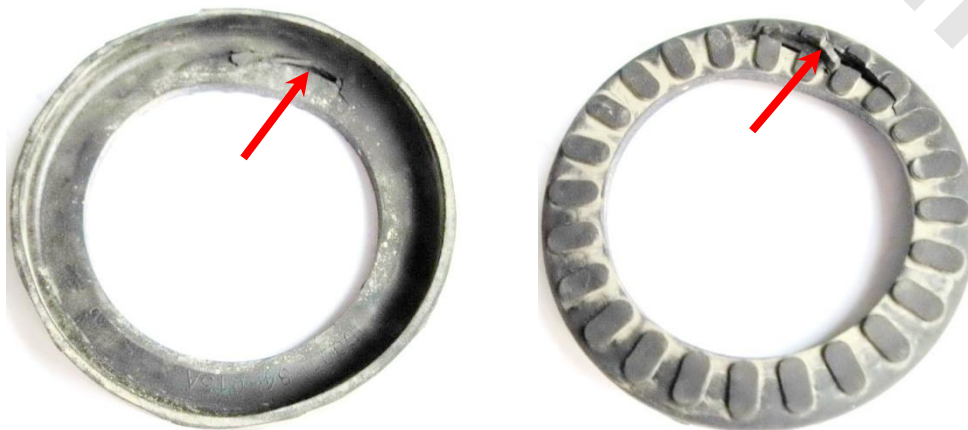
✓ در صورت مشاهده پارگی ، لهیدگی و ترک خوردگی لاستیک نشیمنگاه بالای فنر لول مطابق شکل شماره (۱۸) می بایست صرفاً فقط لاستیک نشیمنگاه را تعویض نمایید .

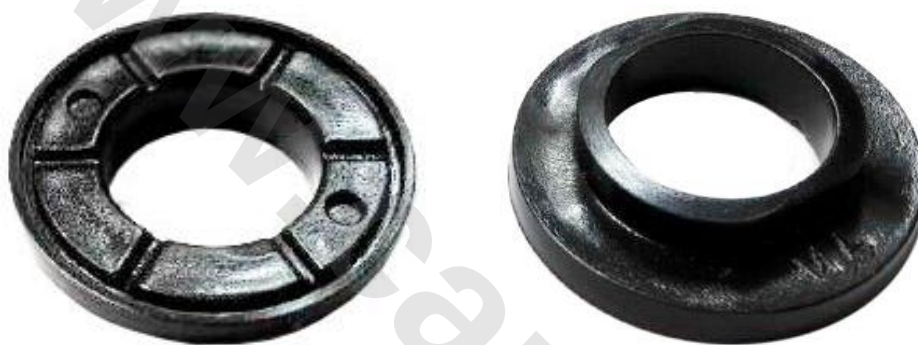
شکل شماره (۱۹)

**نکته : در خودروی X100 می بایست هنگام تعویض کمک فنر جلو حتماً یاتاقان زیر کلاهک کمک فنر مطابق**

**شکل شماره (۱۹) را تعویض نماييد .**

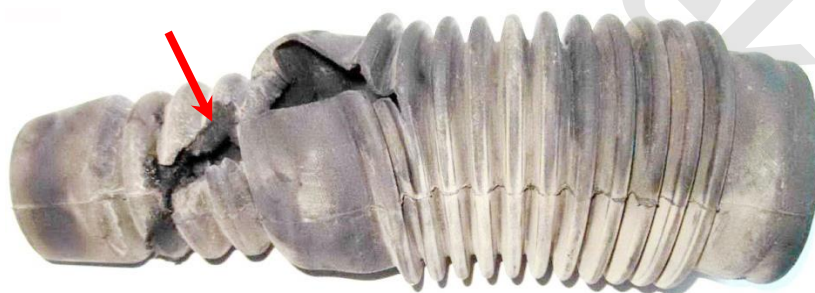
- ✓ در صورت مشاهده پارگی لاستيك ضربه گیر مطابق شکل شماره (۲۰) آن را تعويض نماييد .

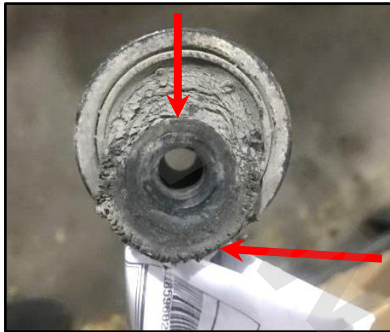
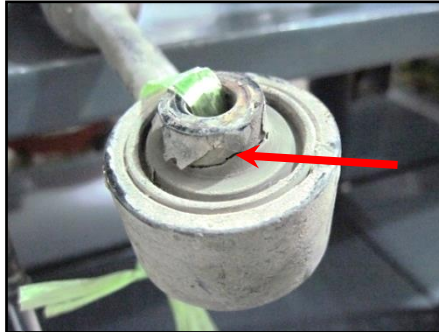
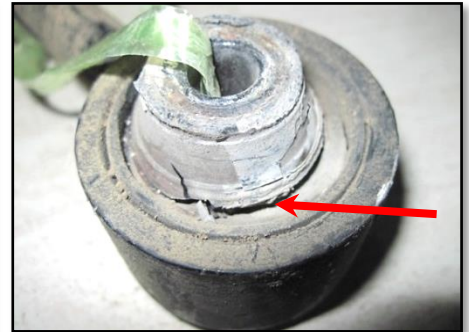
✓ در صورت مشاهده پارگي ، ترك ، لهيدگي شديد و جدائش بوش قرقره اي اتصال پايين كمك فنر عقب مطابق شكل شماره (۲۱) آن را تعويض نماييد .

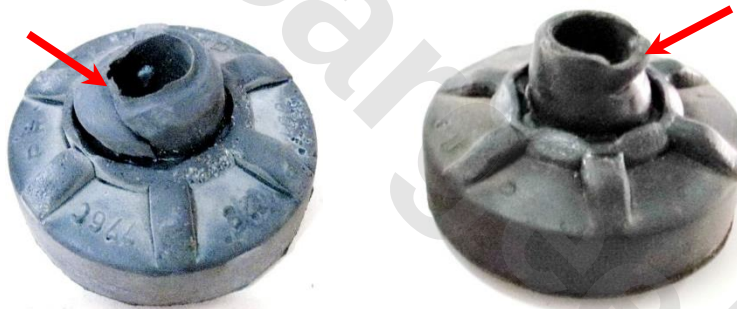
**نكته :** در خودروهاي X100 و X200 مي بايست هنگام تعويض كمك فنر عقب حتماً بوش كمك فنر (منظور بوش قرقره اي كمك فنر نمي باشد) معيوب را مطابق شكل شماره (۲۲) تعويض نماييد .

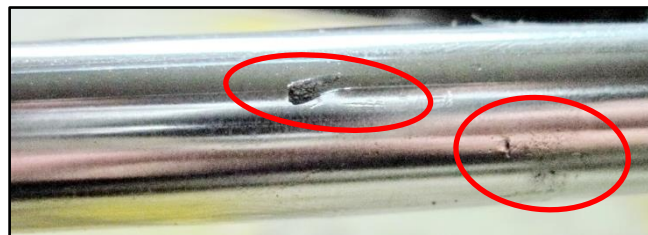
توجه : اگر بر روي ميل پيستون مطابق شكل شماره (۲۳) آثار جاي انبر قفلي ، گيره يا ابزارهاي مشابه مشاهده شود ، قطعه معيوب است ولي مشمول گارانتی نمی باشد .

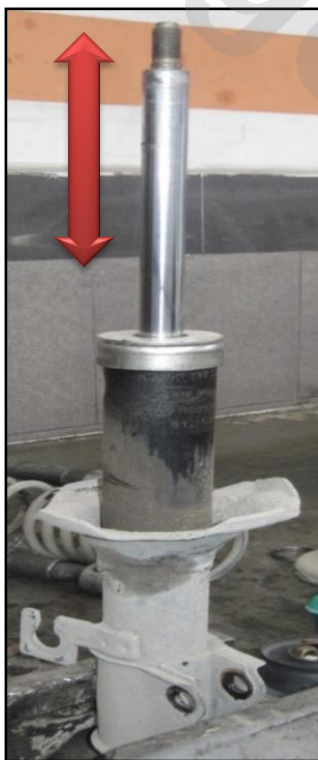
- کمک فنر را بصورت عمودی مطابق شکل شماره (۲۴) به گیره رومیزی بسته و ثابت نمایید .
- با نیروی دست ۳ مرتبه کمک فنر را فشرده و باز نمایید.
- در کورس میانی کمک فنر ، حرکت های رفت و برگشت سریعی به کمک فنر اعمال نمایید .
- در خودروهای خانواده X100 میل پیستون کمک فنر را به سمت پایین فشار داده سپس توسط دست به سمت بالا نیرو اعمال کنید و نحوه برگشت میل پیستون کمک فنر را کنترل و بررسی نمایید .
- در خودروهای خانواده X200 میل پیستون کمک فنر را تا انتها به سمت پایین فشار داده سپس رها نموده و نحوه برگشت میل پیستون کمک فنر را کنترل و بررسی نمایید .

✓ در صورتی که خلاصی زیر دست احساس شود و یا میل پیستون کمک فنر با نیروی بسیار کمی و بدون مقاومت به بالا و پایین حرکت کند ، کمک فنر معیوب بوده و بایستی آن را تعویض نمایید .

✓ میل پیستون کمک فنر باید بعد از برداشتن نیرو از روی آن با سرعت یکنواخت و بدون هیچگونه گیر یا پله کردن به سمت بیرون و تا انتهای کورس ( برای کمک فنر جلو و تا دو سوم میل پیستون برای کمک فنر عقب ) حرکت کند در غیر اینصورت کمک فنر معیوب بوده و بایستی آن را تعویض نمایید .

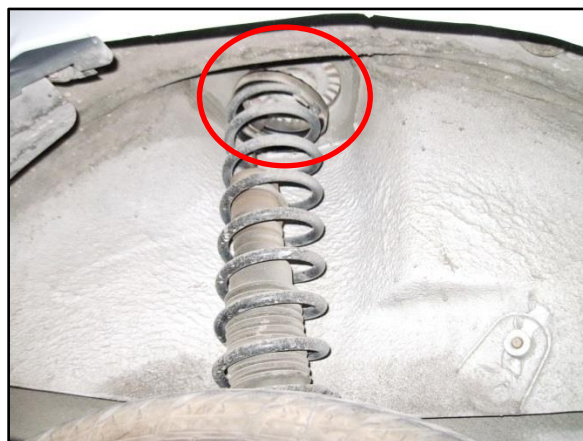
تذکر مهم : هنگام دمونتاز کمک فنر می بایست توجه نمود که لاستیک نشیمنگاه فنر لول بطور ناصمیع مطابق شکل شماره (۲۵) روی بدنه خودرو قرار نگیرد و همچنین بوش کمک فنر مطابق شکل شماره (۲۶) بطور کامل از بدنه خارج گردد .
