دستورالعمل تعويض قطعات در تعميرگاهها در دوره گارانتی

نوار دور درب

مدل خودرو: خانواده X100

**دستورالعمل تعویض نوار دور درب در نمایندگیهای مجاز**  
**خدمات پس از فروش سایپا**

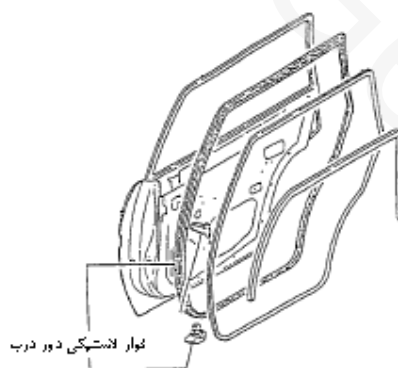
مجموعه نوار دور درب خودروی پراید جهت آببندی و جلوگیری از نفوذ آب و باد به داخل خودرو روی دربهای خودرو مونتاژ می گردند.

جنس این نوار از فوم لاستیک EPDM بوده و لازم است که ماندگاری آن در برابر نور و ازن و شرایط آب و هوایی زیاد باشد.

شکل 1- نوار دور درب

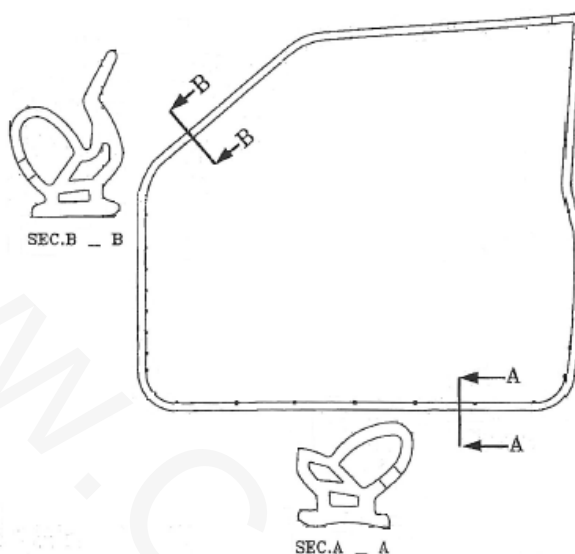
سطح مقطع این قطعه در قسمتهای مختلف باهم تغییر می کند برای مثال در شکل 2 سطح مقطع نوار آببندی دور درب جلوی خودروهای گروه X100 نشان داده شده است.

شکل 2 - سطح مقطع قطعه نوار دور درب در قسمتهای مختلف

وجود خارها روی قطعه باعث ثابت شدن قطعه روی درب می گردد.

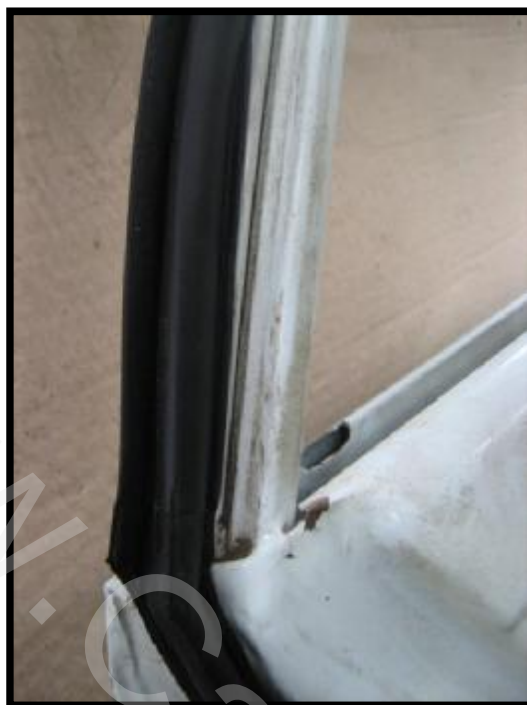
پس از بازرسی ظاهری نوار دور درب، اگر نوار از ریل خارج شده باشد (شکلهای 3 و 4) اقدامات زیر را به ترتیب انجام دهید:

شكل 3- خارج از ريل بودن نوار دور درب

- کنترل نمایید که پینهای نوار در محل خود قرار گرفته باشند در صورت بیرون زدگی پینها، آنها را در جای خود مونتاژ نمایید و مطابق بند ب بخش 4 قطعه را کنترل نمایید .

- اگر لاستیک آزاد بوده و در این وضعیت نوار لاستیکی بر اثر بیرون زدن از ریل و گیر کردن آپارات بین درب و بدنه در حین باز و بسته شدن درب دچار آسیب دیدگی شده و کیفیت عملکردی خود را از دست داده است (مطابق بند ب بخش 4 عیوب رفع نشده باشد) لازم است آن را تعویض نمایید در غیر این صورت و در صورت رفع عیوب (مطابق بند ب بخش 4) نوار را در داخل ریل مجدداً مونتاژ نموده و پین ها را در جای خود بصورت صحیح جابجایی کنید.

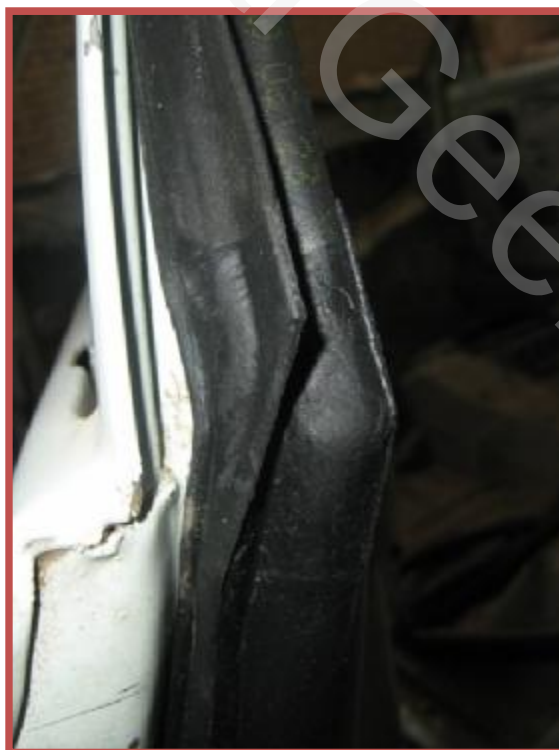
شكل 4- خارج از ريل بودن نوار دور درب در قسمت گوشه درب

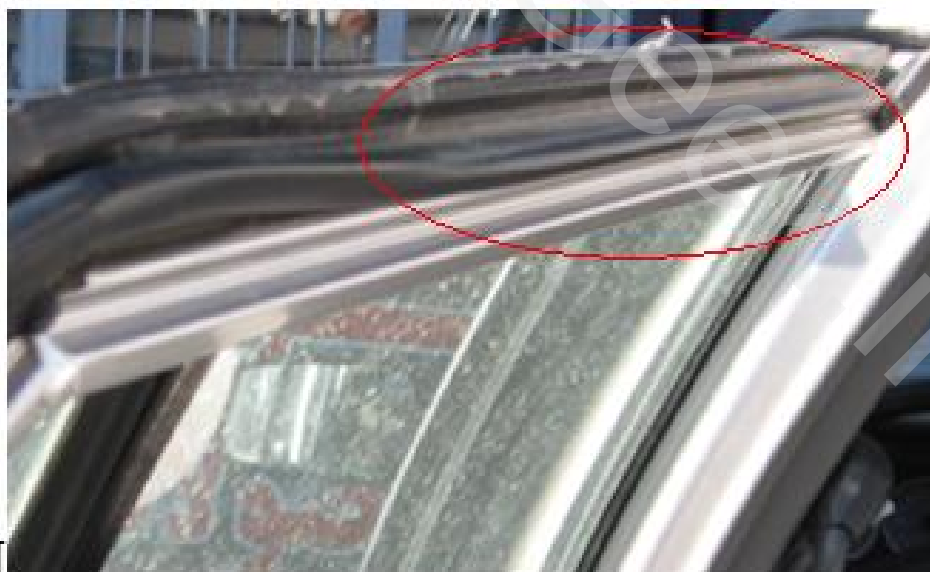
در صورت بروز دفرمگی در قطعه (شکل های 5 و 6 و 7 و 8) اقدامات زیر را به ترتیب انجام دهید:

شکل 5-دفرمگی در نوار دور درب عقب

- ابتدا بررسی نمایید که آیا دفرمگی نوار ناشی از افتادگی درب است در اینصورت درب را رگلاژ نمایید و در صورتیکه دفرمگی نوار دور درب با این اقدام برطرف نگردد مطابق بند ب بخش 4 قطعه را بررسی نموده ، اگر عیب رفع شده است قطعه نیاز به تعویض ندارد در غیر اینصورت قطعه را تعویض نمایید.

- پس از انجام اقدام فوق اگر به علت عدم منطبق شدن سطح آپارات با نشیمنگاه خود روی بدنه و حرکت نوار در اثر بازو بسته شدن درب دفرمگی در قطعه ایجاد شده و در نتیجه (مطابق بند ب بخش 4) منجر به نفوذ آب یا صدای باد به داخل خودرو می شود ، نوار را تعویض نمایید.

- اگر دفرمگی نوار ناشی از آزاد بودن آن و بیرون زدن نوار از ریل باشد ابتدا نوار را در داخل ریل مونتاژ نموده و پین ها را در جای خود بصورت صحیح جابزنید و دفرمگی را رفع نمایید در صورتیکه مطابق بند ب بخش 4 قطعه بررسی شده و مشکل برطرف نگردد نوار را تعویض نمایید.

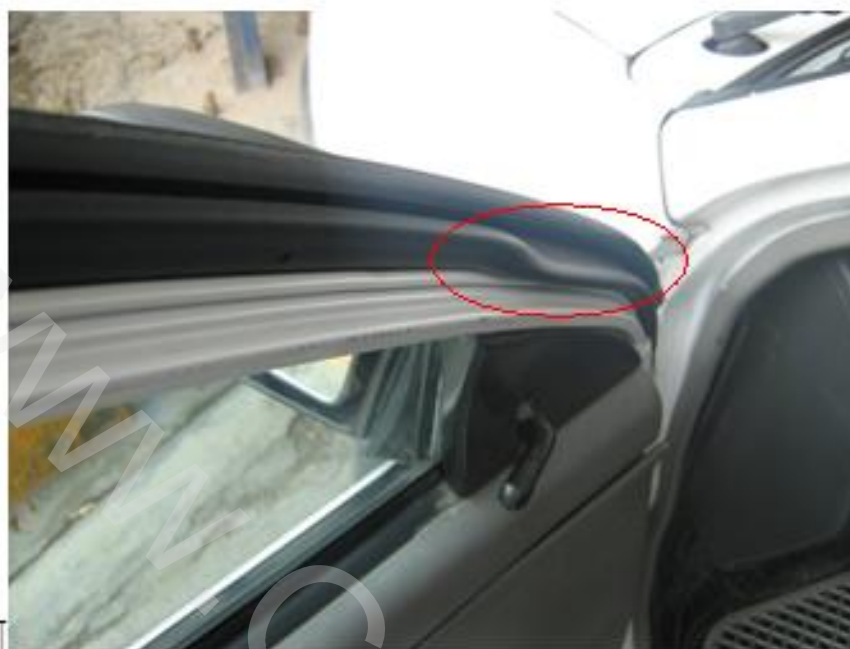
شکل 6-دفرمگی در نوار دور درب جلو در قسمت آینه

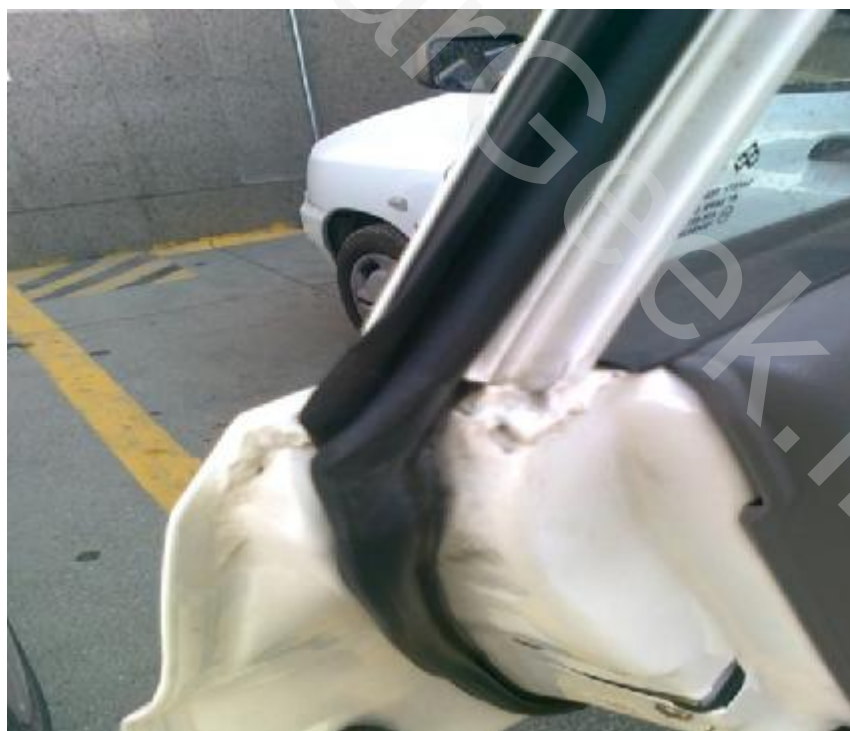
شکل 7-دفرمگی در نوار دور درب عقب در قسمت گوشه درب به علت ثابت نبودن نوار

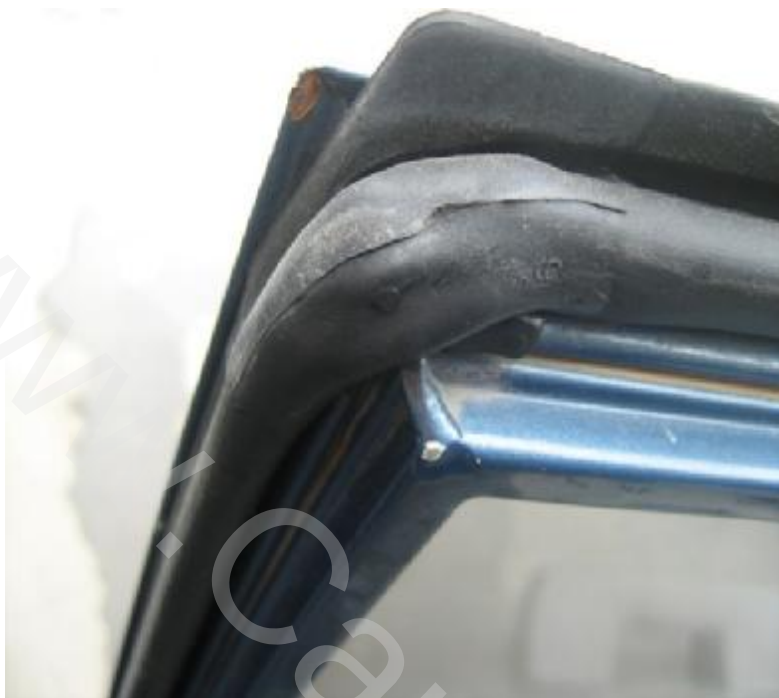
شکل 8-دفرمگی در نوار دور درب در گوشه بالای درب به علت خارج شدن از ریل

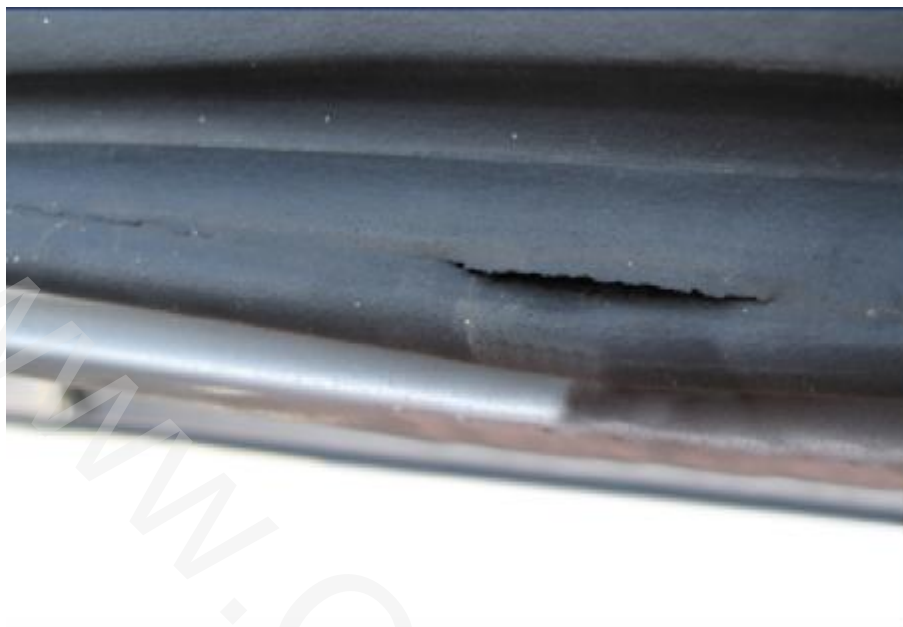
شكل 9- پارگي در اثر فرسودگي نوار دور درب

در صورت بروز هرگونه فرسودگی و پارگی در اثر فرسودگی (شکل 9) قطعه نوار دور درب معیوب بوده و باید تعویض گردد.

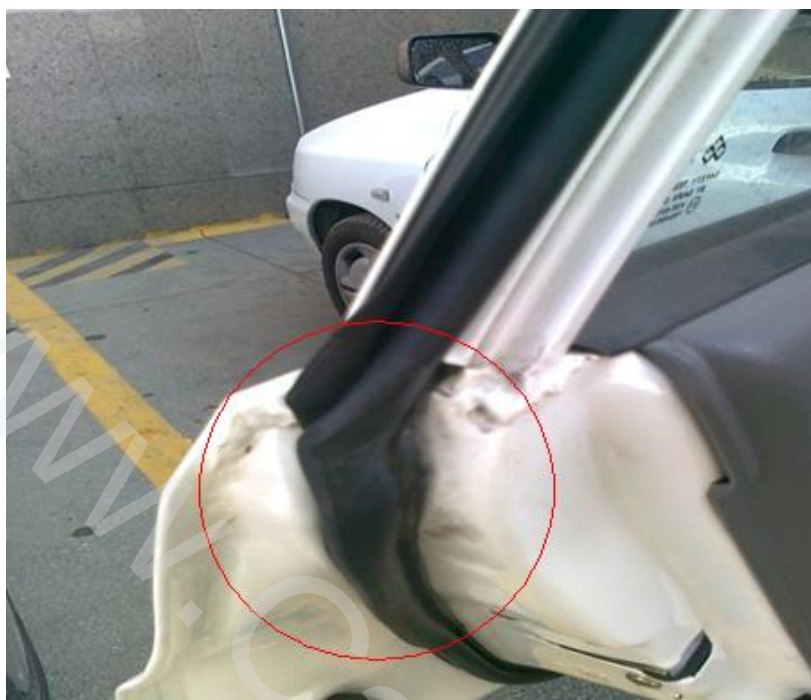
شکل 10

اگر در اثر بيرون زدن قطعه و يا ثابت نبودن آن در جاي خود، پارگي قطعه در محل اتصال (joint) نوار دور دربهاي عقب در قسمت دستگيره، رخ دهد، قطعه بايد تعويض گردد. (شكل 10)

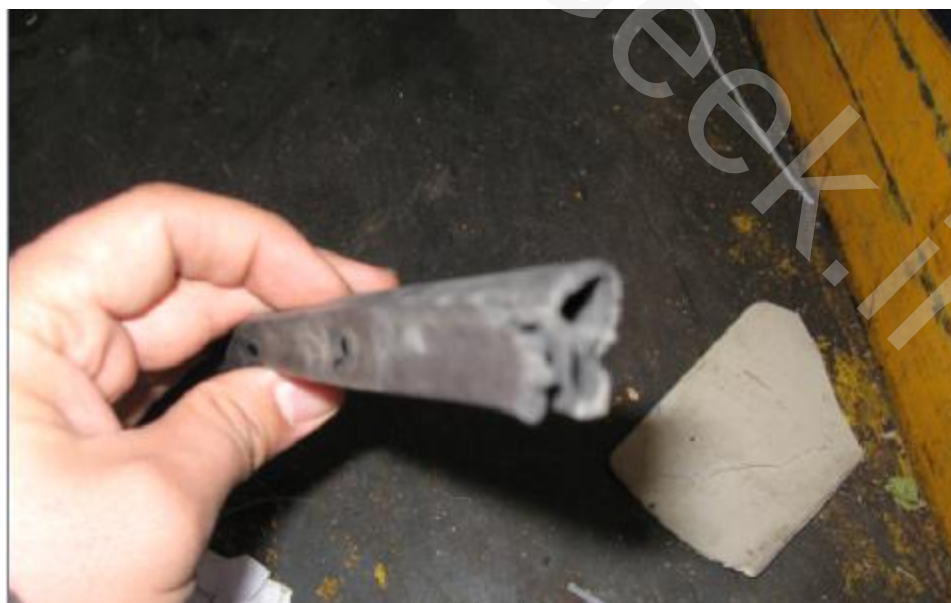
هرگونه پارگی یا بریدگی که در هنگام باز کردن قطعه رخ داده باشد (شکل 11) شامل گارانتی نمی شود.

شکل 11- پارگی نوار دور درب در هنگام باز کردن قطعه

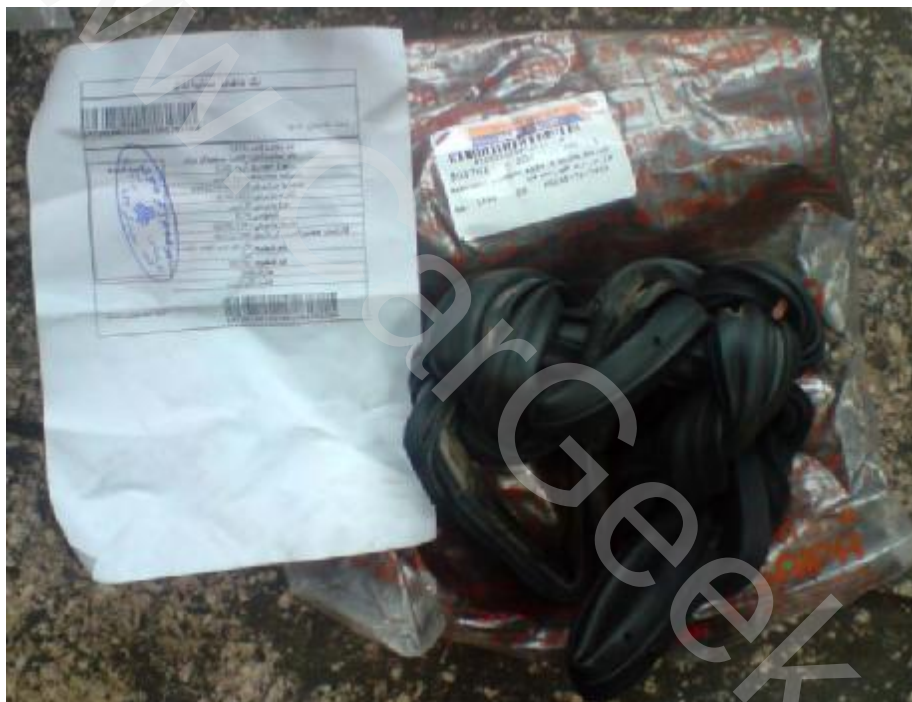
قطعاتی که در تعمیرگاه به عنوان معیوب شناخته شده و تعویض شده اند باید نوع اشکال (نفوذ آب یا باد) و کیلومتر کارکرد در تگ مربوطه درج گردد. به منظور اجتناب از هر گونه خطا در بررسی محموله کلیم لازم است نگهداری و حمل و نقل به صورتی انجام گیرد که موجب بروز پارگی در قطعه نشود، همچنین از گره زدن و یا تابیدن قطعه مانند شکل 12 خودداری گردد.

شکل 12- نحوه بسته بندی نادرست قطعه برای ارسال

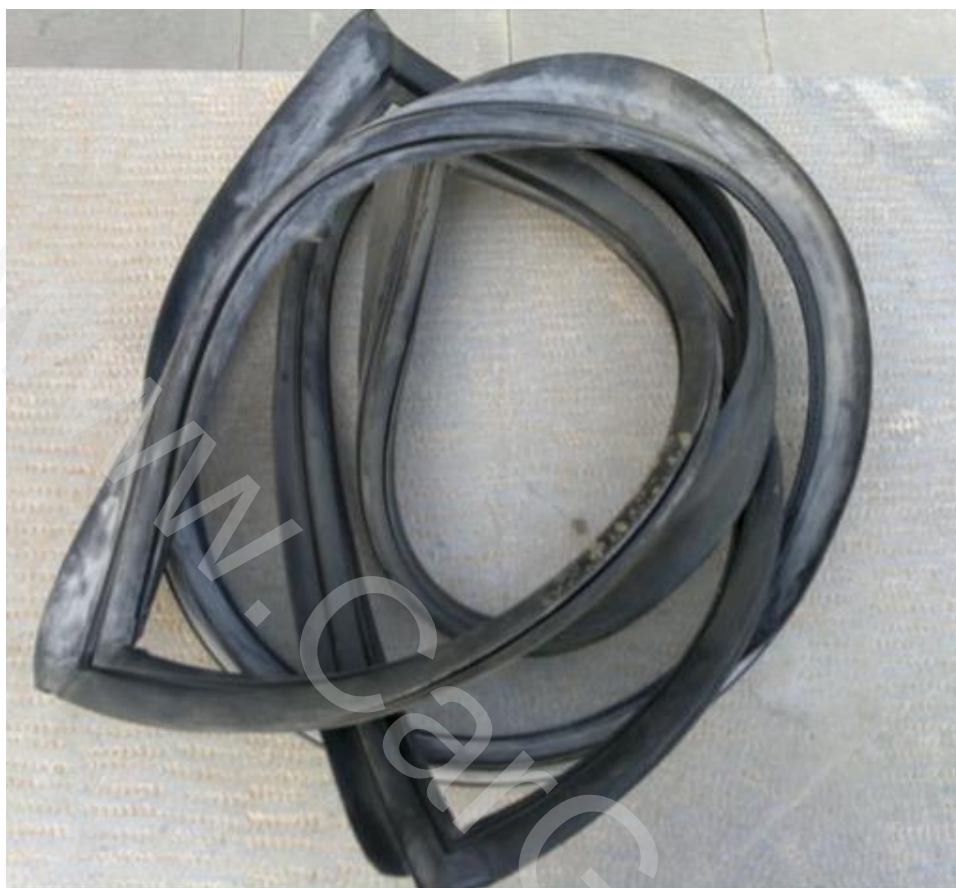
شکل 13- نحوه بسته بندی صحیح قطعه برای ارسال

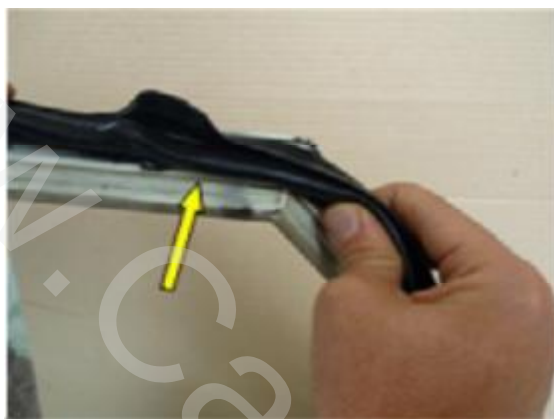
شكل 14

ابتدا پروفيل مقطع B را بصورت كشويي در ريل افقي درب جا بزنيد.

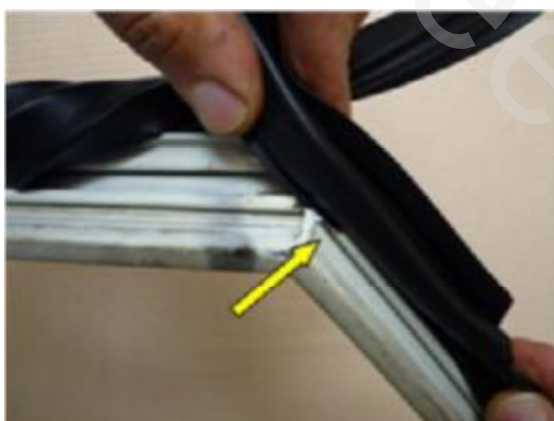
پروفيل مقطع D را هم بصورت كشويي مطابق شكل 15 در ريل درب مونتاژ نماييد و زاويه اتصال را با توجه به Stoper هاي محل آپارات روي درب تنظيم نماييد.

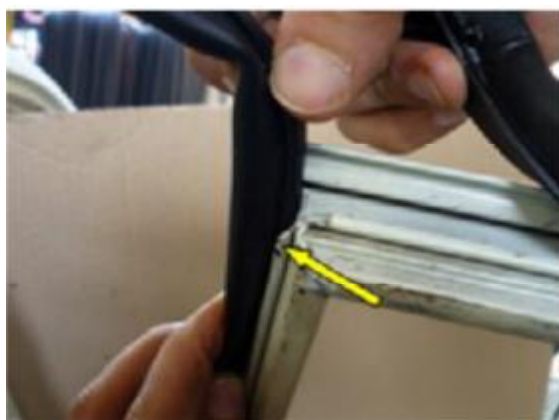
شکل 16

مقطع A را هم بصورت كشويي در ريل درب مونتاژ نماييد.

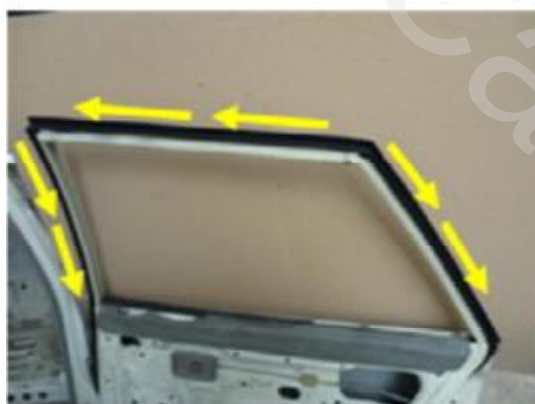
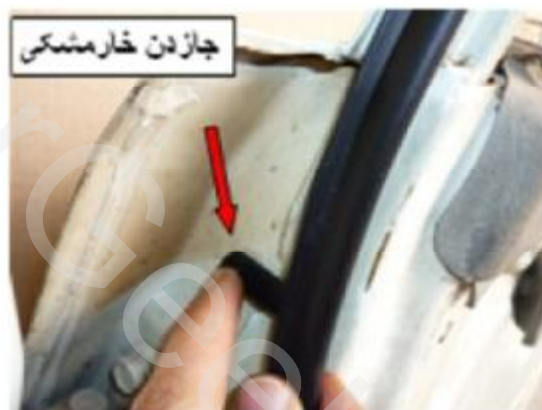
شکل 17

در پایان خار مشکی نوار را در سوراخ محل خود روی درب با فشار انگشت مونتاژ نموده و پینهای نوار را در سوراخهای درب جا بزنید.

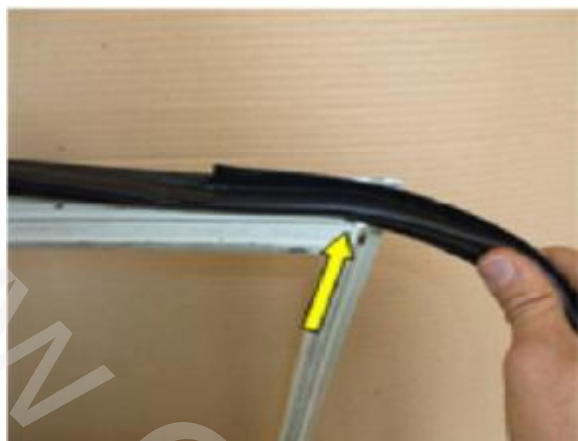
شكل 18

ابتدا پروفيل مقطع B را بصورت كشويي در ريل افقي درب جا بزنيد.

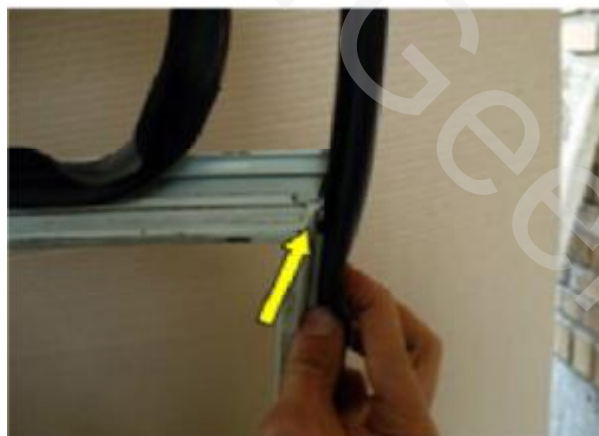
شكل 19

مقطع A نوار را هم تاجائيكه درب داراي ريل است بصورت كشويي جا بزنيد و محل آپارات را در سر زاويه درب مطابق Stoper هاي روي محصول تنظيم نماييد.

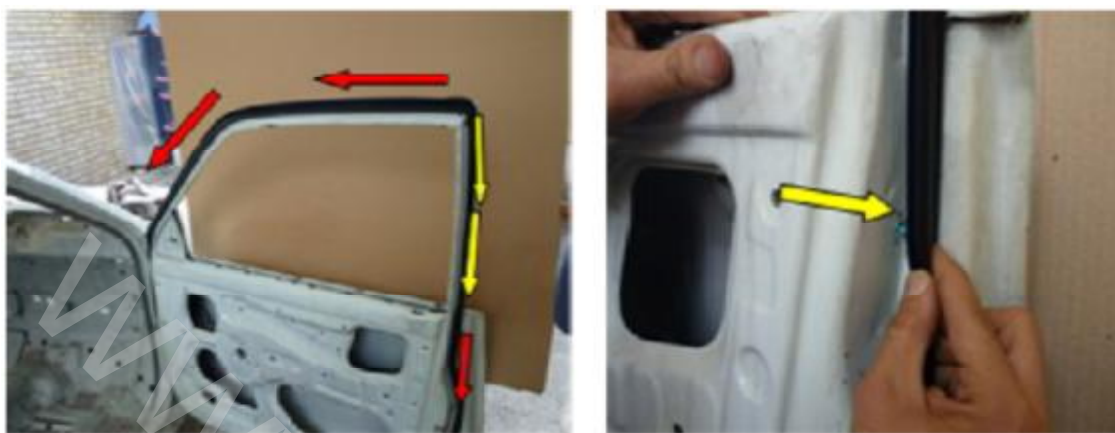
شکل 20

در پايان پينه‌هاي نوار را در سوراخهاي درب جا بزنيد.
