| تاریخ: ۹۱/۰۳/۲۲ | X100TN1K/3/1 |
| نوع خودرو: سایپا ۱۱۱، ۱۳۱، ۱۳۲، ۱۴۱ | |

اطلاعیه فنی

**موضوع: معرفی سیستم ایمنی غیر فعال خودروهای گروه X100****به کلیه نمایندگی های مجاز**

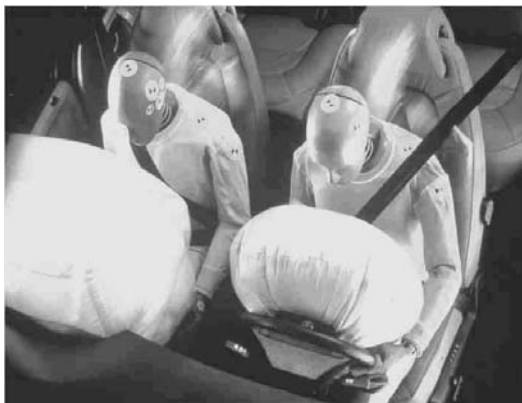
سیستم کیسه هوای ایمنی (**Supplemental Restraint System**) در جهت تکمیل عملکرد کمربند ایمنی طراحی تا کمک نماید خطر یا شدت آسیب به راننده و مسافر کاهش یابد. این فرایند با فعال شدن کیسه هوا در برخی از تصادفات ناحیه جلو انجام می پذیرد.

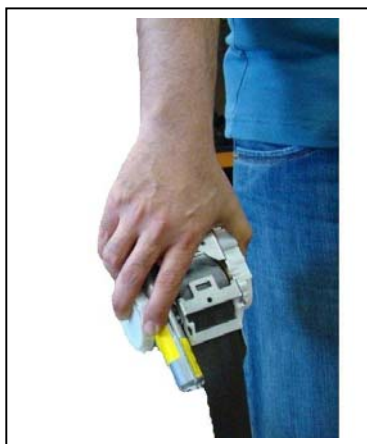
- همیشه مدول کیسه هوا را طوری قرار دهید که رویه آن به سمت بالا باشد.
- مدول کیسه هوا را در معرض حرارت های بیش از ۸۵ درجه سلسیوس قرار ندهید.
- کمربندهای ایمنی با چاشنی انفجاری میبایست به گونه ای حمل گردند که قسمت محفظه پیستون انفجاری آن در دست قرار گرفته و قسمت فوقانی آن به دور از بدن و به طرف زمین باشد (شکل مقابل). هیچگاه نمی بایست پیستون به سمت افراد دیگر قرار گیرد.

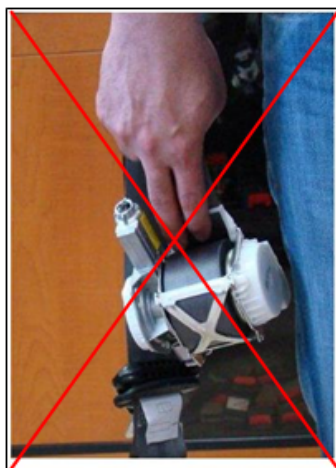
۱۳. از قرارگیری انگشتان در قسمت چرخنده جدا خودداری گردد. همچنین کمربندهای ایمنی با چاشنی انفجاری نمی بایست توسط اتصالات آن حمل گردد. به هنگام حمل نباید از تسمه کمر بند استفاده نمود (شکل زیر).

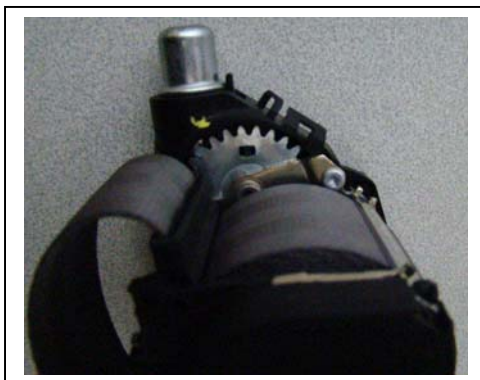
این کمر بند در صورتی که در جریان سانحه ای عمل نموده باشد با مشاهده شکستگی خار پلاستیکی ما بین چرخنده پشت یونیت پیش کشنده قابل مشاهده است در این صورت کمر بند قفل شده و تسمه بالا نمی آید.

**شرایط تعویض کمر بند ایمنی مجهز به پیش کشنده مکانیکی:**
