دستورالعمل عيب يابی بر اساس نوع ايراد

نوع خودرو: X100 و تيبا  
كد پروژه: ۹۴۶۳۶

اختلاط آب و روغن

مدل خودرو : خانواده X100 و تيبا

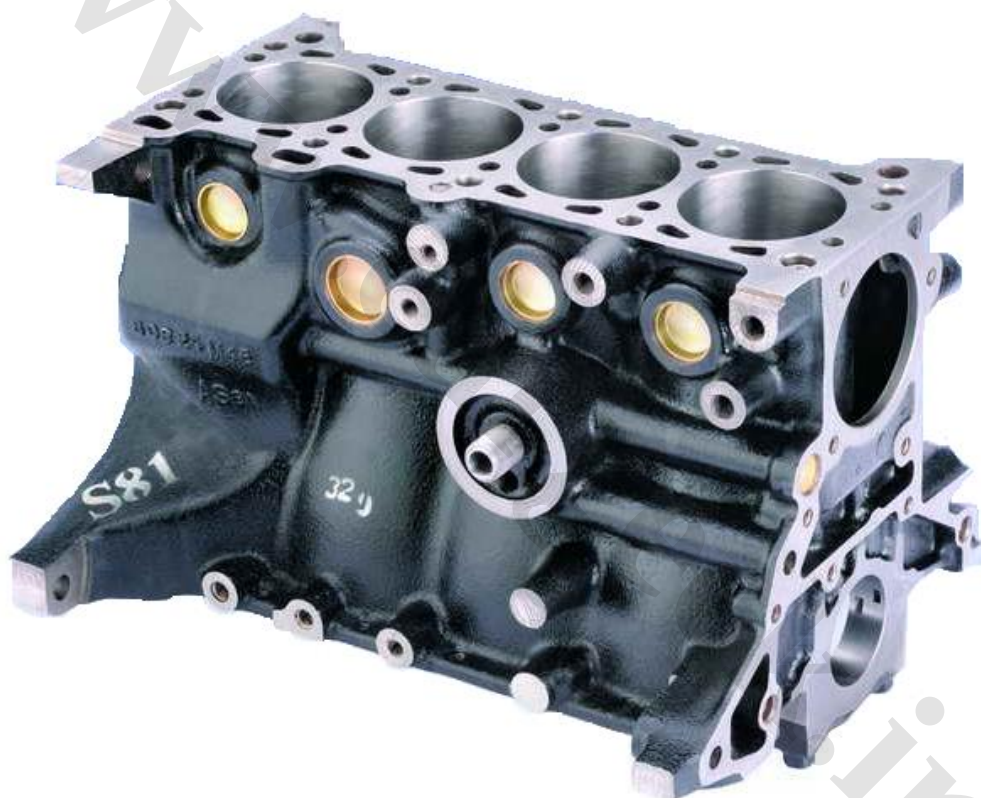
اجزای متصل به بلوک را مطابق شکل شماره (۶) از روی بلوک سیلندر جدا نموده و بوسیله دستگاه شستشوی

قطعات به صورت کامل شستشو دهید و سپس موارد زیر را بررسی نمایید:
