**دستورالعمل تعويض شيشه جلو و عقب در نمايندگي هاي مجاز**  
**خدمات پس از فروش ساپا**

نوع خودرو : خانواده X100 و X200  
كد پروژه : ۹۶۶۱۱

**دستورالعمل تعويض قطعات در تعميرگاهها در دوره گارانتی**

**شيشه جلو و عقب**

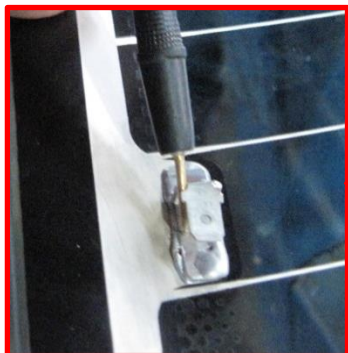
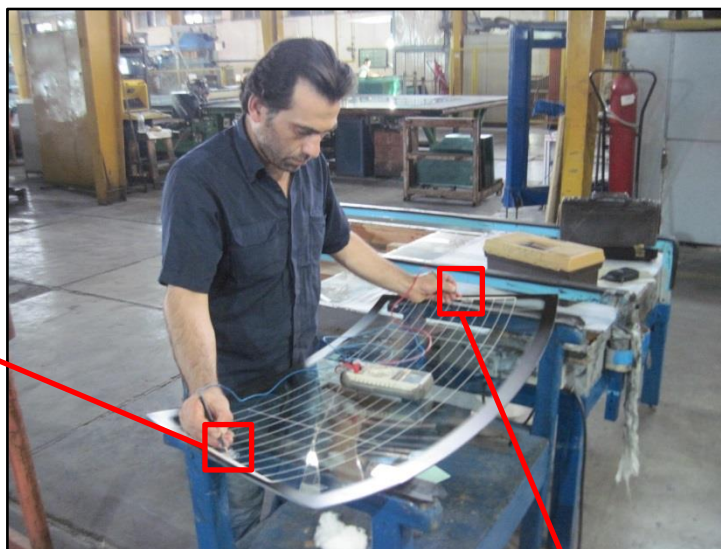
برای تست ارتباط بین پنس های دو طرف شیشه و ارتباط بین تمامی خطوط گرمکن با استفاده از مولتی متر مطابق شکل شماره (۲۰) پراب های مولتی متر را به پنس های دو طرف شیشه وصل نموده و سپس سلکتور مولتی متر را در **وضعیت بیز** قرار داده و برقرای ارتباط را کنترل و بررسی نمایید .
