تاریخ: ۸۶/۱۲/۲۷

شماره ۲۰۲

نوع خودرو: پراید

موضوع: رفع مشکل بالا رفتن دور موتور به جهت اتصالی سیم سوئیچ فشار فرمان هیدرولیک به بدنه

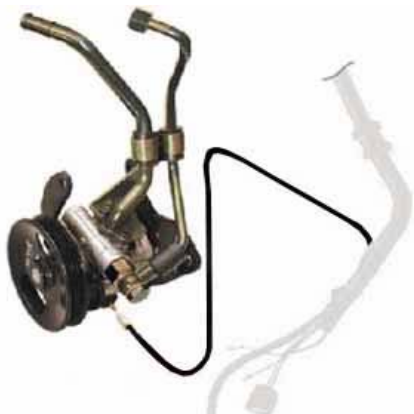
کانکشن سیم سوئیچ فشار فرمان هیدرولیک

با توجه به بررسی های صورت پذیرفته در خصوص نقص بالا رفتن دور موتور که اخیراً مشاهده گردیده است به اطلاع می رساند، اتصال بدنه شدن سیم فشار فرمان هیدرولیک در دسته سیم اصلی (دسته سیم جلو) در خودروهای بدون فرمان هیدرولیک علت به وجود آمدن ایراد فوق می باشد که در خودروهای مجهز به سیستم سوخت رسانی زیمنس باعث بالا رفتن دور موتور در حالت دور آرام و نوسان دور موتور می گردد و در خودروهای مجهز به سیستم سوخت رسانی ولو باعث روشن شدن چراغ عیب یاب به دلیل ظاهر شدن کد خطای ۱۵۳۰ و بالا رفتن دور موتور در حالت دور آرام می گردد، لذا نمایندگان محترم می بایست در مرحله اول نسبت به بازدید این سیم اقدام نمایند و در صورت آسیب دیدن آن در اثر برخورد با تسمه کولر نسبت به ترمیم آن اقدام و با استفاده از بست پلاستیکی به نحوی که به بدنه اتصال ننماید به قسمت زیر سینی جلو نصب نمایند و همچنین مشخصات کامل خودرو های مذکور شامل شماره شاسی، کیلومتر کارکرد و تاریخ شروع گارانتی را به این مدیریت ارسال نمایند.

لازم بذکر است که نمایندگان محترم به جهت پیشگیری در بروز چنین مشکلی در صورت مشاهده آزاد بودن کانکشن سیم فشار فرمان هیدرولیک در دسته سیم اصلی (جلو) در خودرویی که سیستم فرمان هیدرولیک ندارد نسبت

به مهار سیم مذکور در زیر سینی جلو اقدام نمایند.

توجه اقدامات صورت پذیرفته جهت رفع عیب و یا پیشگیری عیب (ترمیم و

مهار سیم مربوطه به نحوی باشد که باعث اتصالی مجدد نگردد.
