واحد اتصالات داخلی محفظه سرنشین

UCH

شماره Vdiag: 44، 48، 4C، 4D، 4F، 50

خودرو(های): مگان II, Scenic II
عملکرد مربوطه: UCH

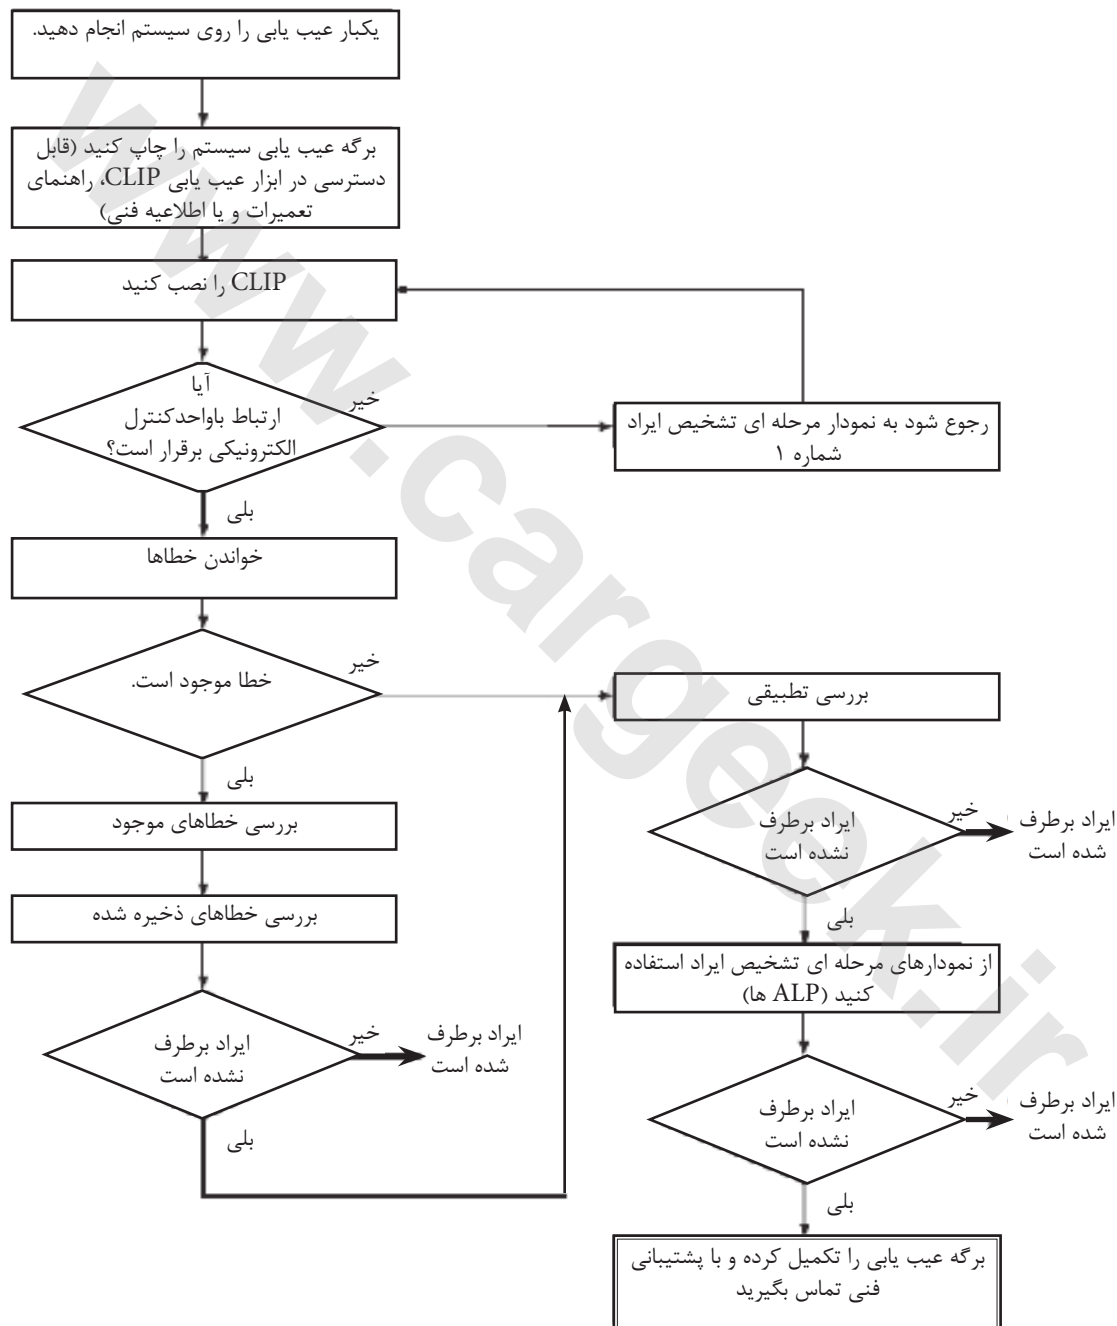
۴. مراحل انجام عیب یابی

خلاصه ای از نحوه دنبال کردن روند کلی به شکل فلوجارت در صفحه بعد موجود است.

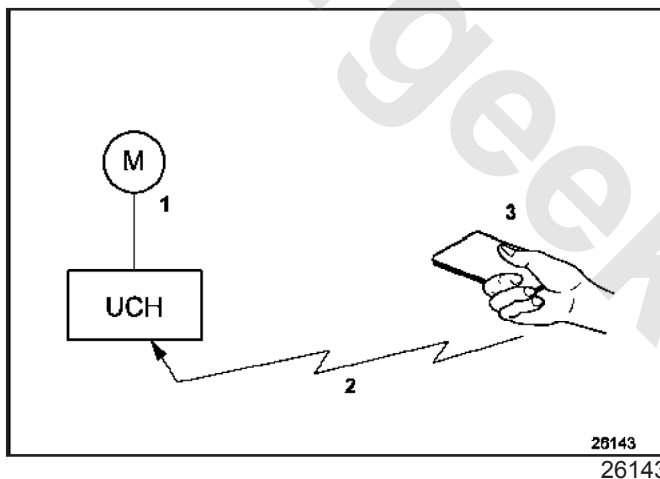
۱.۱.۱ روند قفل کردن/باز کردن بوسیله فشار دادن دگمه کارت خودرو رنو:

۱- موتورهای قفل کننده اجزای باز شدنی

۲- اتصال کد گذاری شده RF 433MHz (در ژاپن ۳۱۵ مگاهرتز)

الف/ اجزای اصلی عملکرد که با فشردن دکمه روی کارت رنو دسترسی را ممکن می سازد:

فشار دادن دکمه قفل روی کارت رنو مراحل باز کردن خودرو را شروع می کند. وقتی که دکمه باز کردن فشار داده میشود، کارت سیگنال کدگذاری شده 433MHz را به UCH می فرستد(315MHz در ژاپن). اگر UCH کارت رنو را مجاز بداند، UCH درخواست باز شدن قفل ها را به موتورهای قفل ارسال می کند.

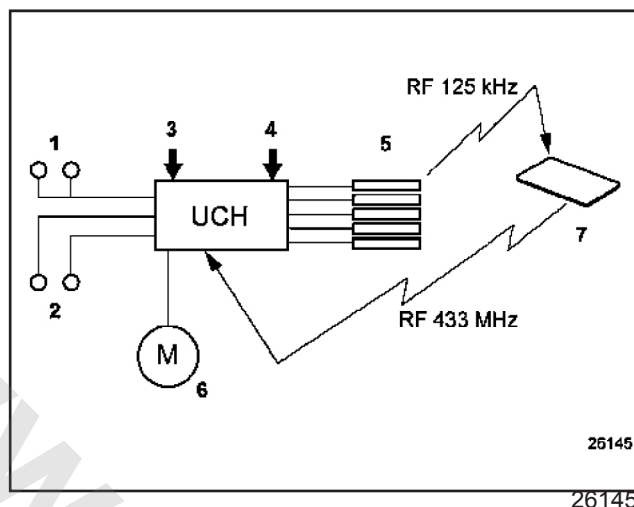
روش باز کردن/قفل کردن هندز فری:

۱. سنسور های نوری سمت سرنشین
۲. سنسور های نوری سمت راننده
۳. سوئیچ های قفل کردن درب صندوق عقب و دستگیره درب
۴. سوئیچ باز کردن شیشه عقب/صندوق عقب
۵. آنتن های دسترسی
۶. موتورهای قفل کننده اجزای باز شوند
۷. کارت رنو

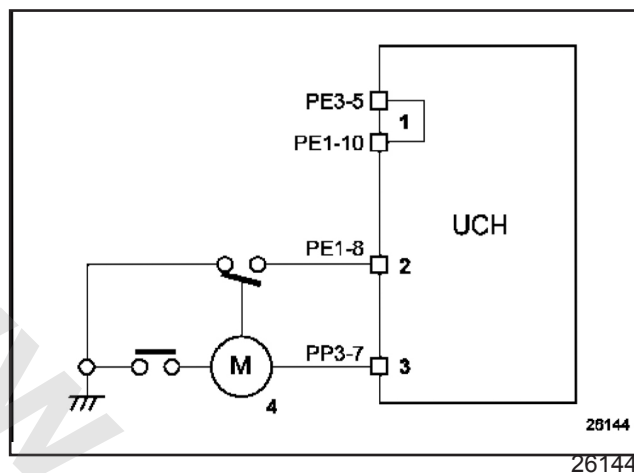
کنترل باز کردن درب عقب خودرو سیم کشی متفاوتی با توجه به نوع خودرو دارد:
- فاز ۱ بدنه بدون عملکرد هندزفری:

۱. خواندن درخواست باز کردن درب عقب خودرو
۲. خواندن وضعیت یاز بودن درب عقب خودرو
۳. کنترل موتور
۴. موتور درب عقب خودرو

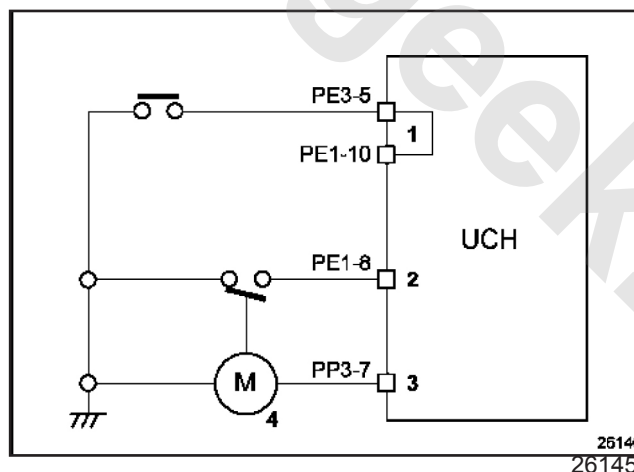
- فاز ۱ مکانیکی با عملکرد هندزفری: بر روی خودرو تولید شده قبل از ۱۷/۰۱/۲۰۰۵ برای نوع BCEJRK و قبل از ۱۰/۰۱/۲۰۰۵ برای نوع L.

۱. خواندن درخواست باز کردن درب عقب خودرو
۲. خواندن وضعیت یاز بودن درب عقب خودرو
۳. کنترل موتور
۴. موتور درب عقب خودرو

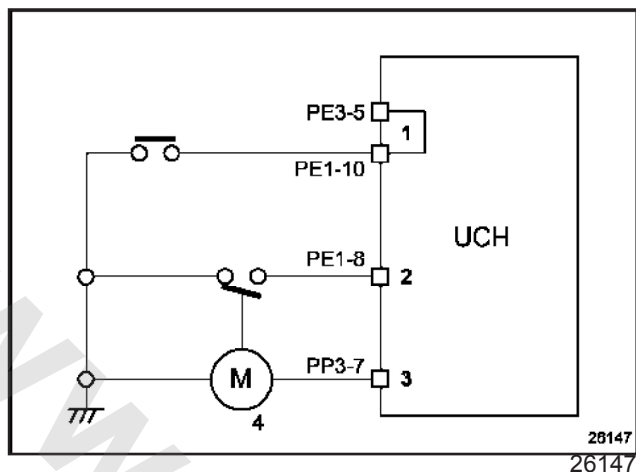
فاز ۲ مکانیکی با عملکرد hands-free: بر روی خودرو تولید شده قبل از ۱۰/۰۱/۲۰۰۵ برای نوع BCEJRK و قبل از ۱۷/۱/۲۰۰۵ برای نوع L.

۱. خواندن درخواست باز کردن درب عقب خودرو
 ۲. خواندن وضعیت یاز بودن درب عقب خودرو
 ۳. کنترل موتور
 ۴. موتور درب عقب خودرو
- فاز ۲ بدنه:

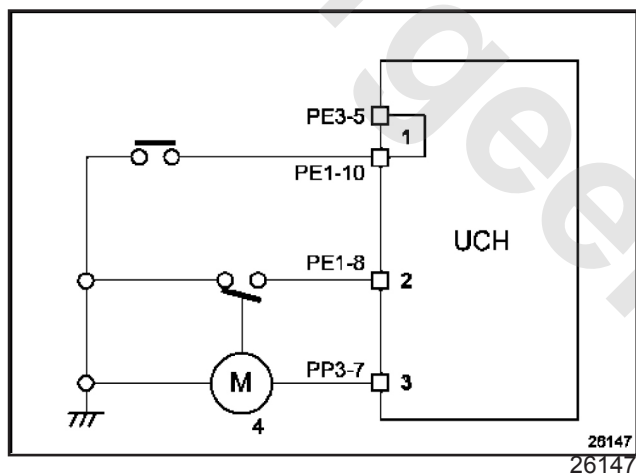
۱. خواندن درخواست باز کردن درب عقب خودرو
۲. خواندن وضعیت یاز بودن درب عقب خودرو
۳. کنترل موتور
۴. موتور درب عقب خودرو

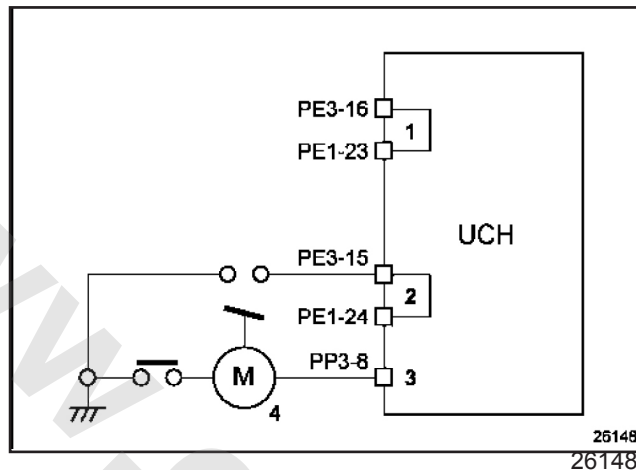
فاز ۱ مکانیکی بدون عملکرد hands-free: بر روی خودرو تولید شده قبل از ۱۰/۰۱/۲۰۰۵ برای نوع BCEJRK و قبل از ۱۷/۱/۲۰۰۵ برای نوع L.

۱. خواندن درخواست باز کردن شیشه باز کننده عقب
۲. خواندن وضعیت باز کردن شیشه باز کننده عقب
۳. کنترل موتور
۴. موتور شیشه باز کننده عقب

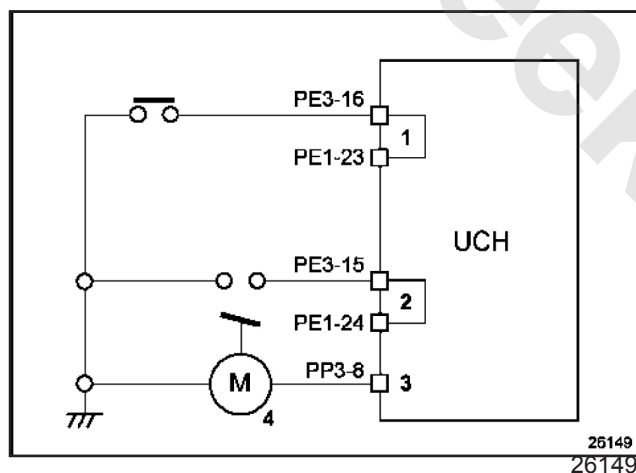
فاز ۱ مکانیکی با عملکرد هندزفری: بر روی خودرو تولید شده قبل از ۱۰/۰۱/۲۰۰۵ برای نوع BCEJRK و قبل از ۱۷/۱/۲۰۰۵ برای نوع L.

۱. خواندن درخواست باز کردن شیشه باز کننده عقب
۲. خواندن وضعیت باز کردن شیشه باز کننده عقب
۳. کنترل موتور
۴. موتور شیشه باز کننده عقب

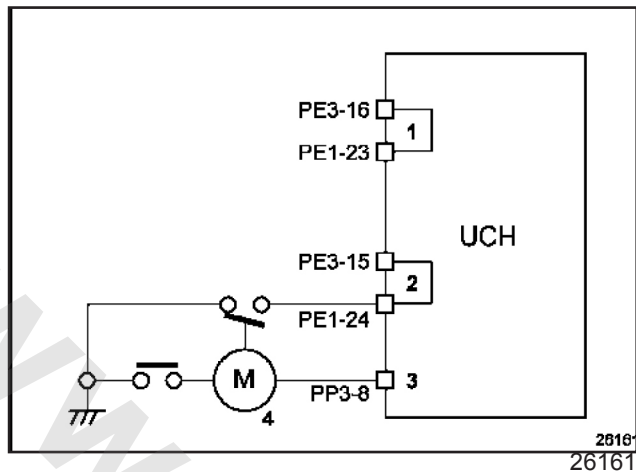
فاز ۲ مکانیکی بدون عملکرد هندزفری: بر روی خودرو تولید شده قبل از ۱۰/۰۱/۲۰۰۵ برای نوع BCEJRK و قبل از ۱۷/۱/۲۰۰۵ برای نوع L، به غیر از فاز ۲ بدنه:

۱. خواندن درخواست باز کردن شیشه باز کننده عقب
۲. خواندن وضعیت باز کردن شیشه باز کننده عقب
۳. کنترل موتور
۴. موتور شیشه باز کننده عقب

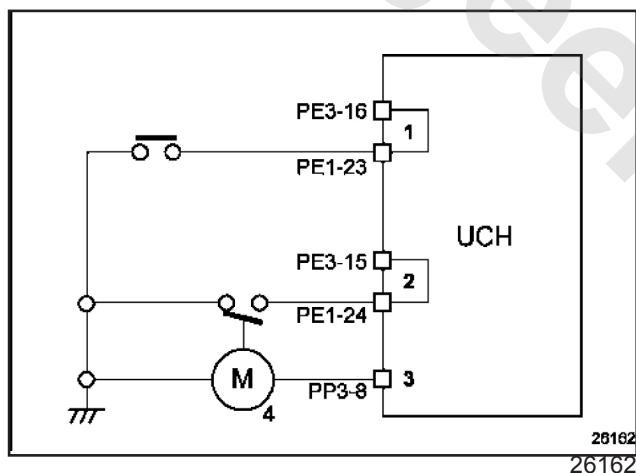
فاز ۲ مکانیکی با عملکرد hands-free یا بدنه فاز ۲: بر روی خودرو تولید شده قبل از ۱۰/۰۱/۲۰۰۵ برای نوع BCEJRK و قبل از ۱۷/۱/۲۰۰۵ برای نوع L، با فاز ۲ بدنه:

۱. خواندن درخواست باز کردن شیشه باز کننده عقب
۲. خواندن وضعیت باز کردن شیشه باز کننده عقب
۳. کنترل موتور
۴. موتور شیشه باز کننده عقب

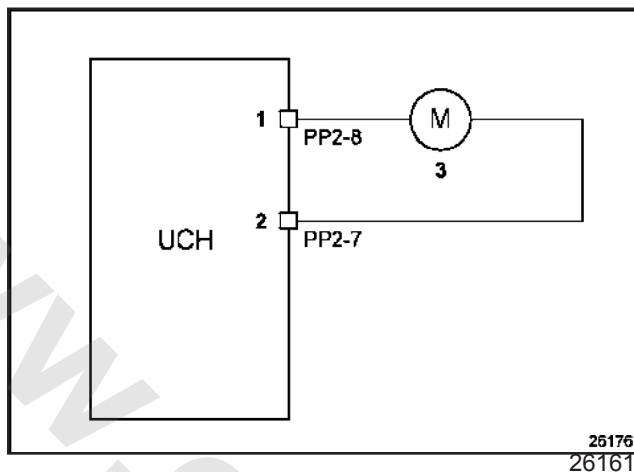
بسته به نوع خودرو کنترل قفل کردن/باز کردن قفل داشبورد به صورت متفاوت سیم کشی شده است:
- خودروهایی که قبل از تاریخ ۲۰۰۵/۰۷/۱۱ ساخته شده اند برای نوع BCELJRK:

۱ در سرنشین، کنترل باز کردن صندوق و درهای عقب
۲ در سرنشین، کنترل بستن صندوق و درهای عقب
۳ موتور داشبورد

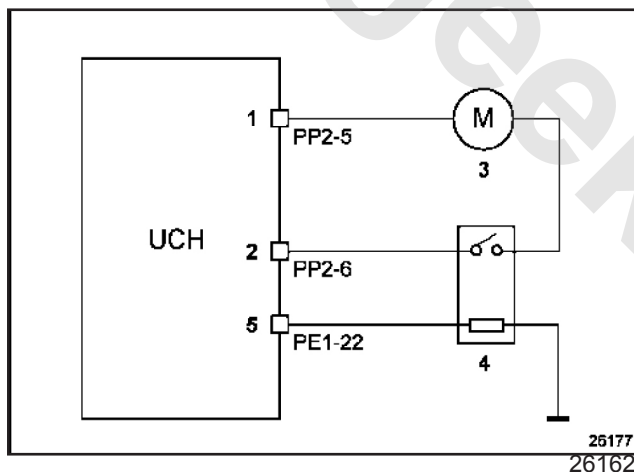
- خودروهایی که بعد از تاریخ ۲۰۰۵/۰۷/۱۱ ساخته شده اند برای نوع BCELJRK:

۱ کنترل بستن درپوش باک و در راننده
۲ کنترل باز کردن درپوش باک و در راننده
۳ موتور داشبورد
۴ رله کنترل قفل کردن داشبورد
۵ کنترل قفل کردن داشبورد

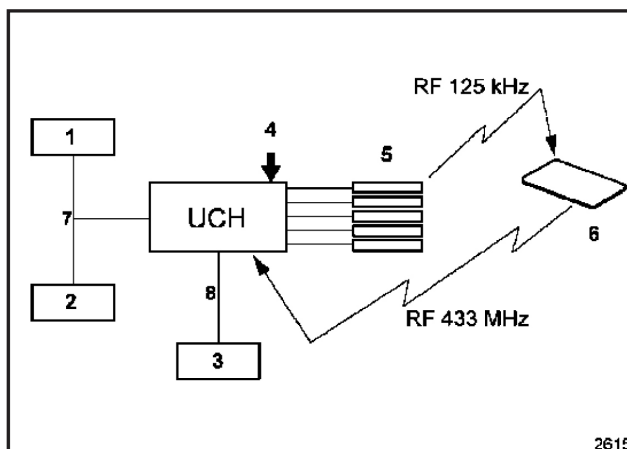
۱.۲ زیرعملکرد: مراقبت

- ۱ قفل ستون فرمان
- ۲ واحد کنترل الکترونیکی موتور
- ۳ کارت خوان
- ۴ دکمه استارت
- ۵ آنتن های استارتر
- ۶ کارت رنو
- ۷ شبکه مولتی پلکس
- ۸ اتصال سیم

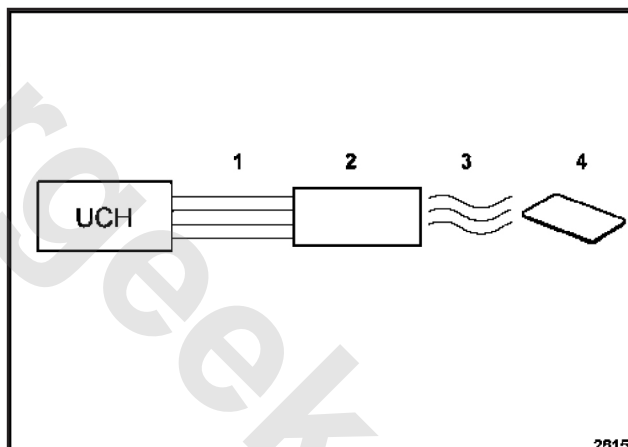
زمانی که کاربر دکمه استارت را فشار می دهد، UCH با استفاده از حالت ترانسپوندر کارت را در کارت خوان شناسایی می کند (تبادل اطلاعات با دامنه کوتاه در فرکانس 125KHZ). حالت ترانسپوندر نیازی به باتری در کارت ندارد.

۱. اتصال سیم

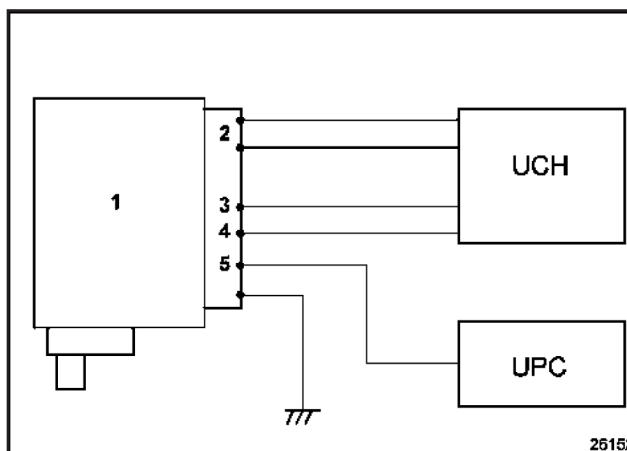
۱.۲.۲ قفل کردن / باز کردن قفل ستون فرمان:

۱. قفل ستون فرمان
۲. خط مولتی پلکس
۳. تغذیه
۴. خط سنسور
۵. خط ایمنی

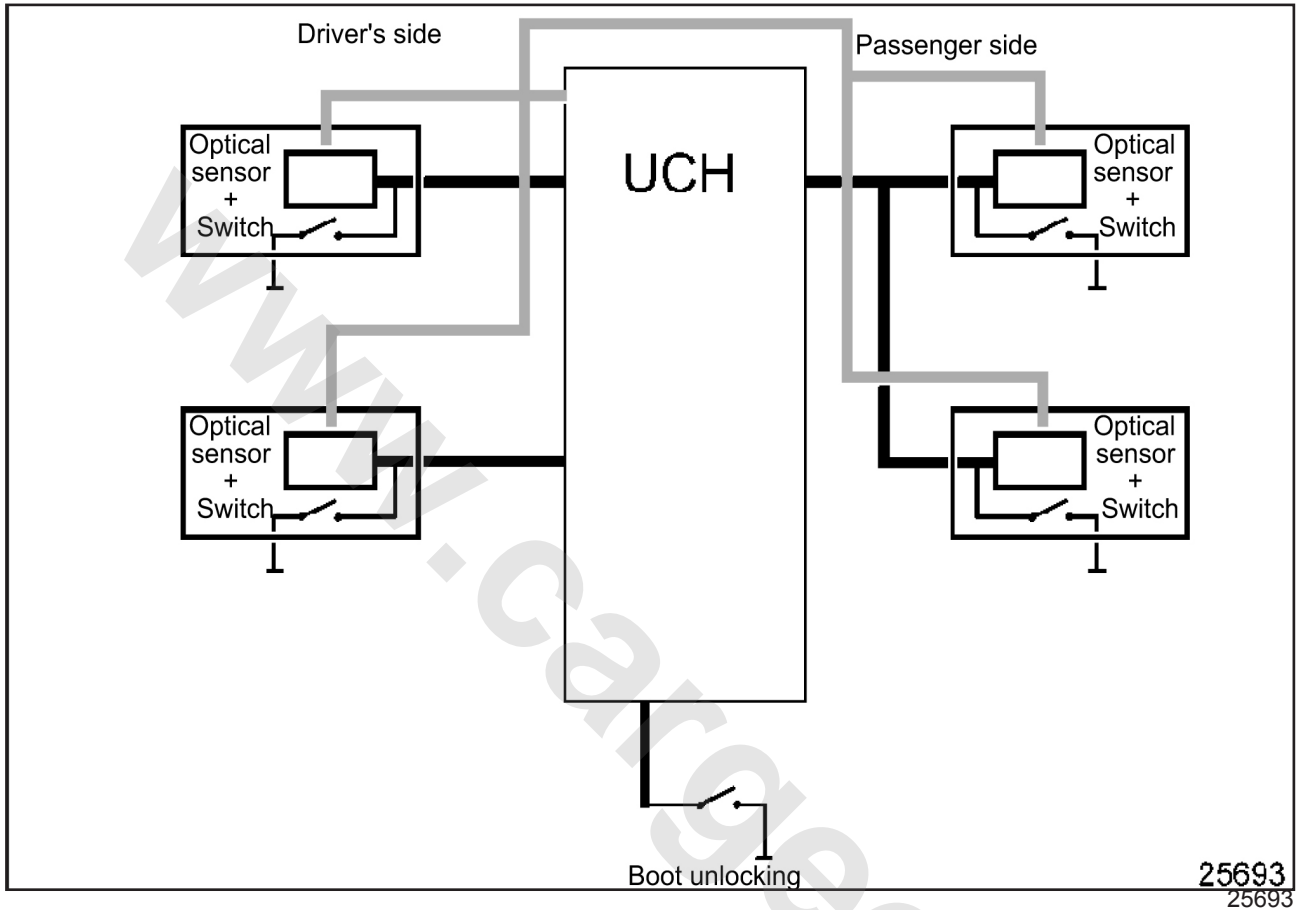
برای محدود کردن مصرف باتری، سنسورهای روشنایی تنها برای ۷۲ ساعت بعد از آخرین تغییر وضعیت قفل کردن/باز کردن قفل خودرو با ولتاژ ۱۲ ولت تغذیه می شوند. دستگیره باید بعد از این دوره زمانی کشیده شود تا کلیدی که UCH را برای تغذیه مجدد سنسورهای روشنایی " بیدار می کند" را به کار اندازد. برای این منظور، وقتی کارت اعتبار سنجی شد دستگیره را برای بار دوم بکشید تا در را باز کند. سیگنال کلید موازی با سیگنال سنسور روشنایی است: فعال سازی سنسور روشنایی یا کلید سیگنال ورودی به UCH را صفر می کند. وقتی دستگیره کشیده می شود سیگنال ثابت نیست.

مجموعه دستگیره ها در نمودار زیر نشان داده شده است:

تغذیه اشتراکی سنسورها

در عقب به سنسور روشنایی اینفرارد مجهز نیست. کلیدهای باز کن صندوق و محافظ پشت درخواست باز کردن صندوق و محافظ پشت را از UCH دریافت می کنند.

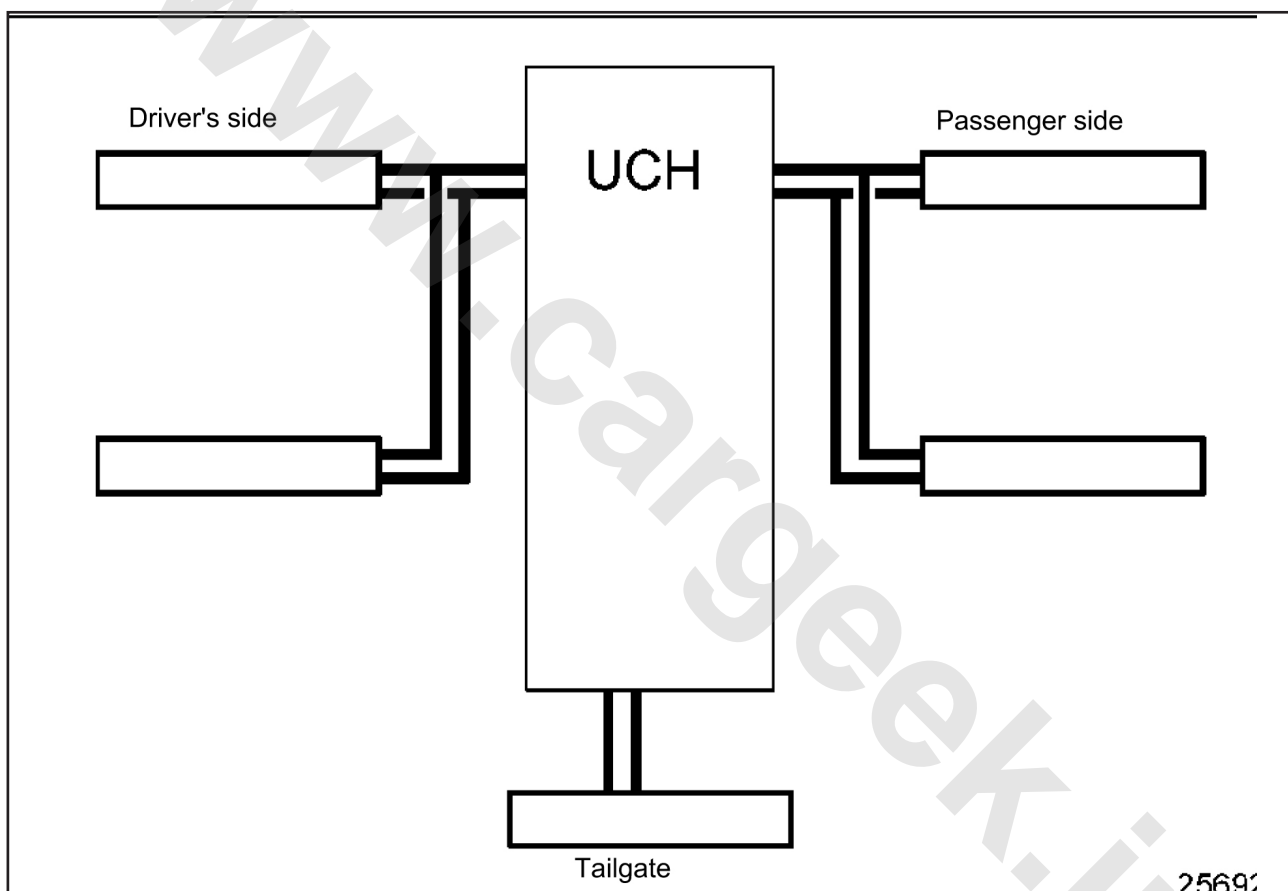
- ۱.۴.۱.۴ آنتن های دسترسی تعبیه شده در دستگیره های در و در عقب (خودروهای هندزفری):
 آنتن های دسترسی در دستگیره های در و در عقب تعبیه شده اند. تنها آنتن صندوق باز کردنی است.
 UCH این آنتن ها را به ترتیب زیر فعال می کند:
 - سمتی که دستگیره آن کشیده می شود.
 - اگر کارت شناسایی نشد، UCH آنتن ها را در سمت مخالف فعال می کند.
 - اگر کارت هنوز شناخته نشد، UCH آنتن عقب را بررسی می کند.
 مجموعه آنتن های دسترسی در نمودار زیر نشان داده شده است:

مدل های ۵ در که بعد از ژانویه ۲۰۰۷ ساخته شدند، مشابه مدل های ۳ در، در دستگیره های در عقب آنتن دسترسی ندارند و آنتن ها در دستگیره های در جلو قرار دارند.

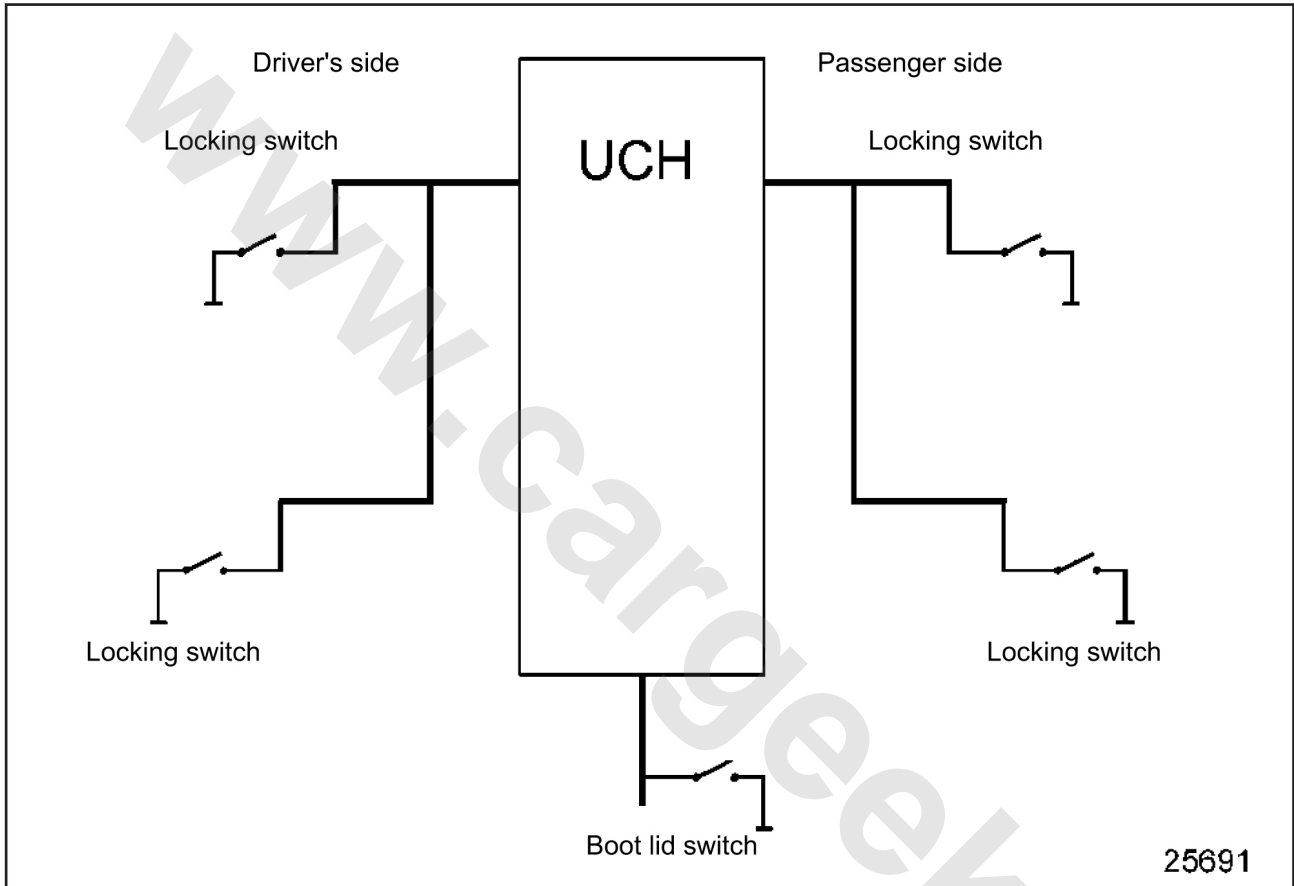
۱.۴.۱.۵ کلید های قفل کننده تعبیه شده در دستگیره ها و در عقب (خودروهای هندز فری):
این کلیدها برای قفل کردن اجزای باز شونده استفاده می شوند و به جز کلید در عقب که از در جداست، بقیه کلیدها بازکردنی نیستند. زمانی که کلید فشرده می شود، پایه ای از UCH که ولتاژ بدنه دارد، درخواست قفل کردن را ارسال می کند. پس از آن آنتن های دسترسی فعال می شوند.
مجموعه این کلیدها در نمودار زیر نشان داده شده اند:

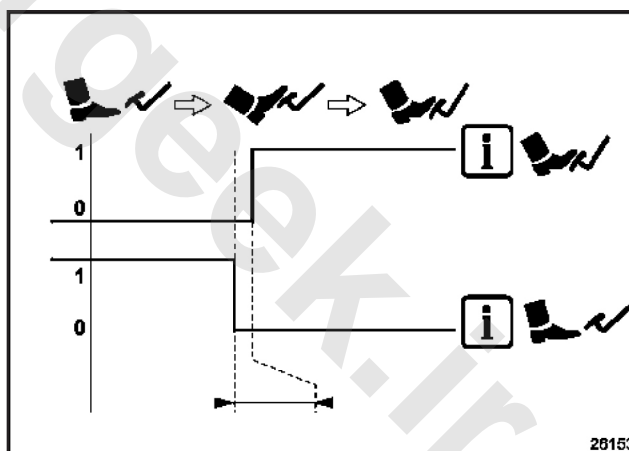
عملکرد:

وضعیت ناشناخته به صورت اتوماتیک نیاز به تعویض پدال ترمز ندارد، زیرا این یک وضعیت موقتی بین وضعیت آزاد پدال و وضعیت فشرده بودن آن است (به نمودار بالا مراجعه کنید).

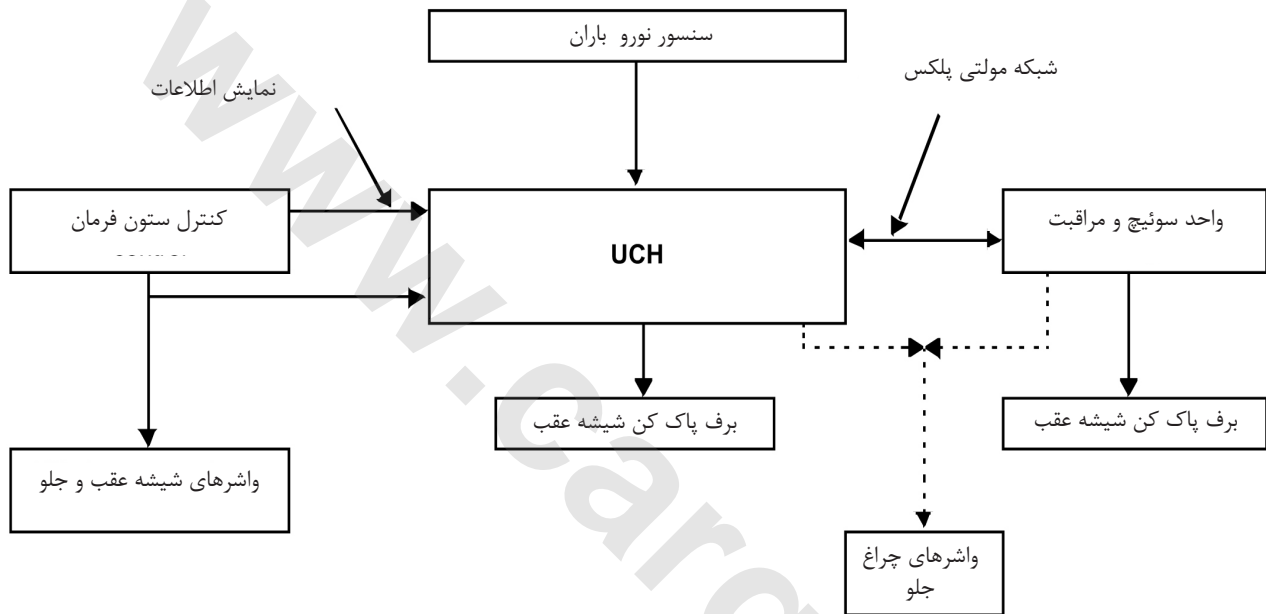
۳.۲ زیرعملکرد: توان برف پاک کن

UCH توان برف پاک کن شیشه عقب را کنترل می کند (و چنانچه خودرو مجهز به چراغهای زنون و SIEMENS Vdiag 44 باشد کنترل و اشهرهای چراغ جلو را نیز انجام می دهد).
 با استفاده از فرمان های زیر می توان عملکرد آن ها را کنترل کرد: AC007 (برف پاک کن شیشه عقب)، AC030 (رله ۱ و اشهر چراغ جلو) و AC031 (رله ۲ و اشهر چراغ جلو).

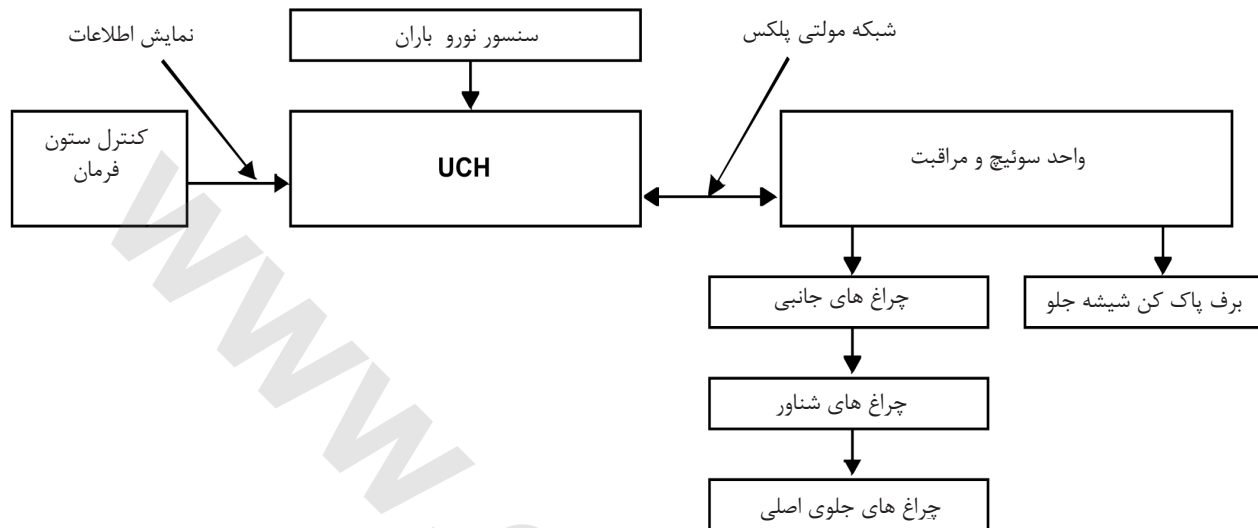
۳.۲ ویژگیهای مخصوص سنسور باران (چنانچه خودرو به آن مجهز باشد)

سنسور روشنایی و باران یک سنسور تکی است که به وسیله یک اتصال تکی به UCH وصل شده است. این سنسور بر روی شیشه جلو نصب شده است.

سنسور باران به برف پاک کن های شیشه جلو این امکان را می دهد که به صورت خودکار عمل کنند و سرعت برف پاک کن را بسته به مقدار آب روی شیشه جلو کنترل می کند.

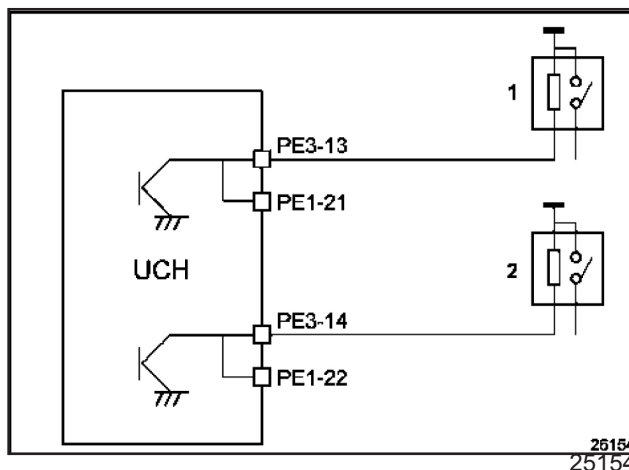
- مکانیک فاز ۱: در خودروهایی که قبل از تاریخ ۱۰/۰۱/۲۰۰۵ برای نوع BCEJRK و قبل از ۱۷/۰۱/۲۰۰۵ برای نوع L ساخته شدند.

۱ رله ۱ واشرهای چراغ جلو

۲ رله ۲ واشرهای چراغ جلو

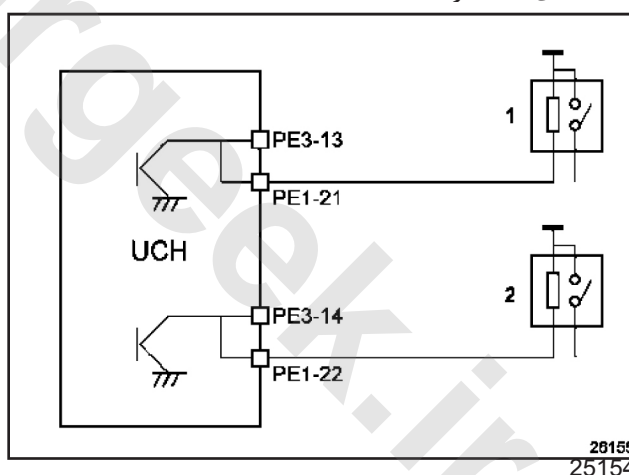
- مکانیک فاز ۲: در خودروهایی که بعد از تاریخ ۱۰/۰۱/۲۰۰۵ برای نوع BCEJRK و بعد از ۱۷/۰۱/۲۰۰۵ برای نوع L ساخته شدند، به استثنای بدنه فاز ۲.

۱ رله ۱ واشرهای چراغ جلو

۲ رله ۲ واشرهای چراغ جلو

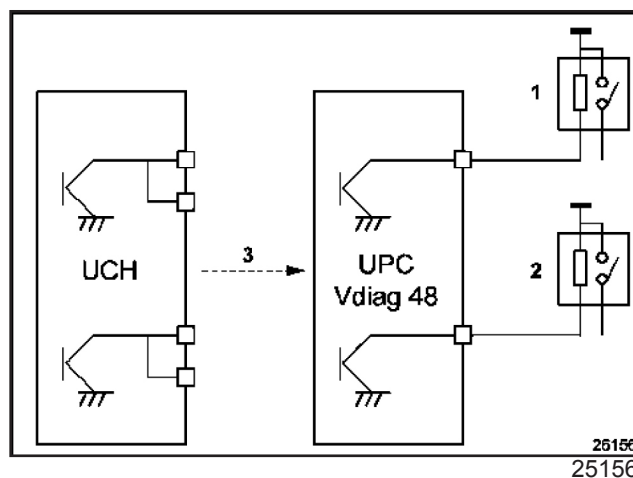
- بدنه فاز ۲:

- ۱ رله ۱ واشرهای چراغ جلو
- ۲ رله ۲ واشرهای چراغ جلو
- ۳ شبکه مولتی پلکس

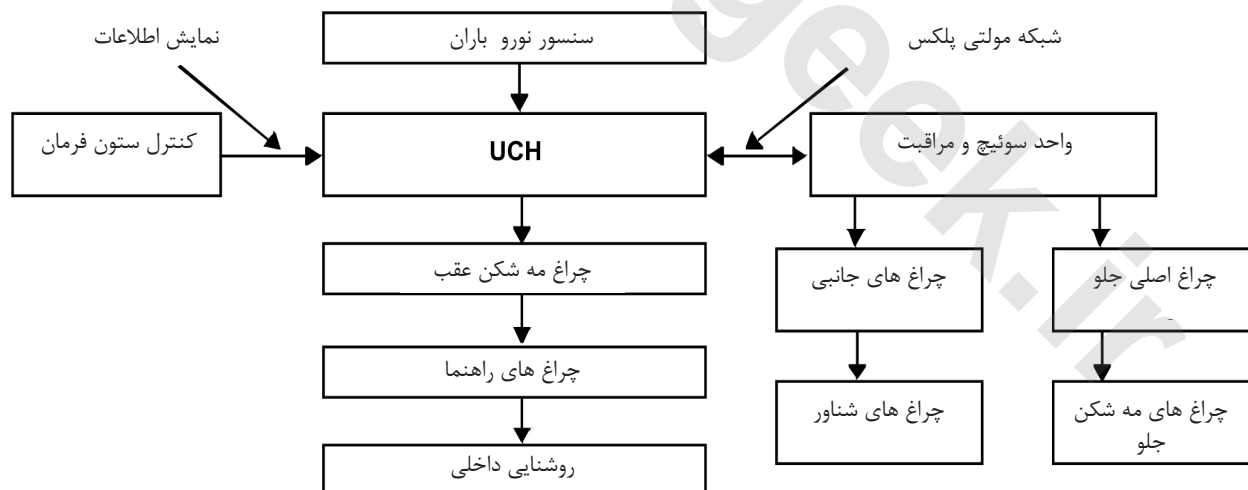
عملکرد چراغها بر پایه UCH را می توان با فرمان های AC009 (چراغ های مه شکن عقب)، AC022 (راهنمای چپ)، AC023 (راهنمای راست)، AC021 (چراغهای داخلی) و AC027 (روشنایی زیرپا/کف) کنترل نمود.

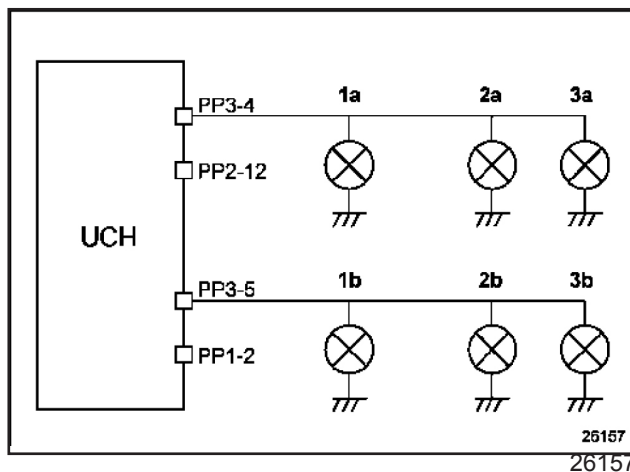
- مکانیک فاز ۱: در خودروهایی که قبل از تاریخ ۱۰/۰۱/۲۰۰۵ برای نوع BCEJRK و قبل از ۱۷/۰۱/۲۰۰۵ برای نوع L ساخته شدند.

۱ الف- راهنمای جلو و چپ

۱ ب- راهنمای جلو و راست

۳ ب- راهنمای سمت راست

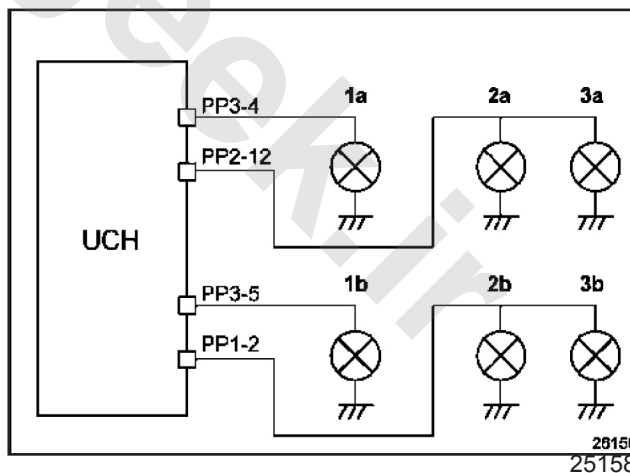
- مکانیک فاز ۲: در خودروهایی که بعد از تاریخ ۱۰/۰۱/۲۰۰۵ برای نوع BCEJRK و بعد از ۱۷/۰۱/۲۰۰۵ برای نوع L ساخته شدند.

۱ الف- راهنمای جلو و چپ

۱ ب- راهنمای جلو و راست

۳ ب- راهنمای سمت راست

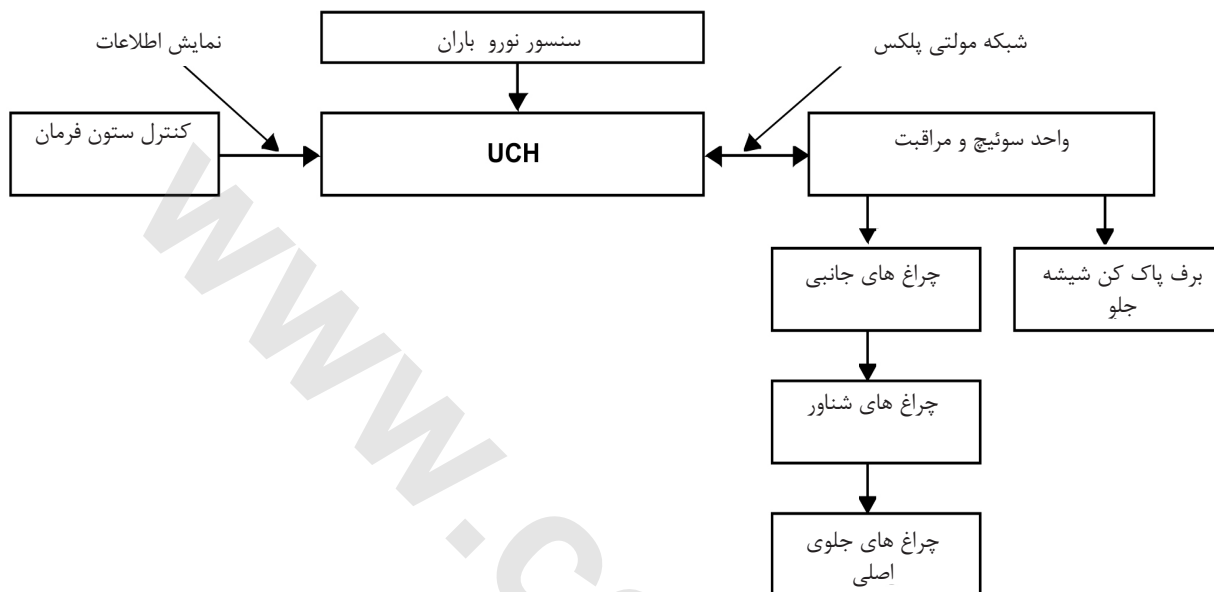
۴.۴ ویژگیهای مخصوص سنسور روشنایی (چنانچه خودرو به آن مجهز باشد)

سنسور نورو باران یک سنسور تکی است که به وسیله یک اتصال تکی به UCH وصل شده است. این سنسور بر روی شیشه جلو نصب شده است.

سنسور روشنایی به محض آنکه خودرو در محل تاریک قرار گرفت (تونل، شب، شرایط هوایی تاریک و غیره) عملکرد خودکار چراغ های جانبی و چراغ های شناور را فعال می کند.

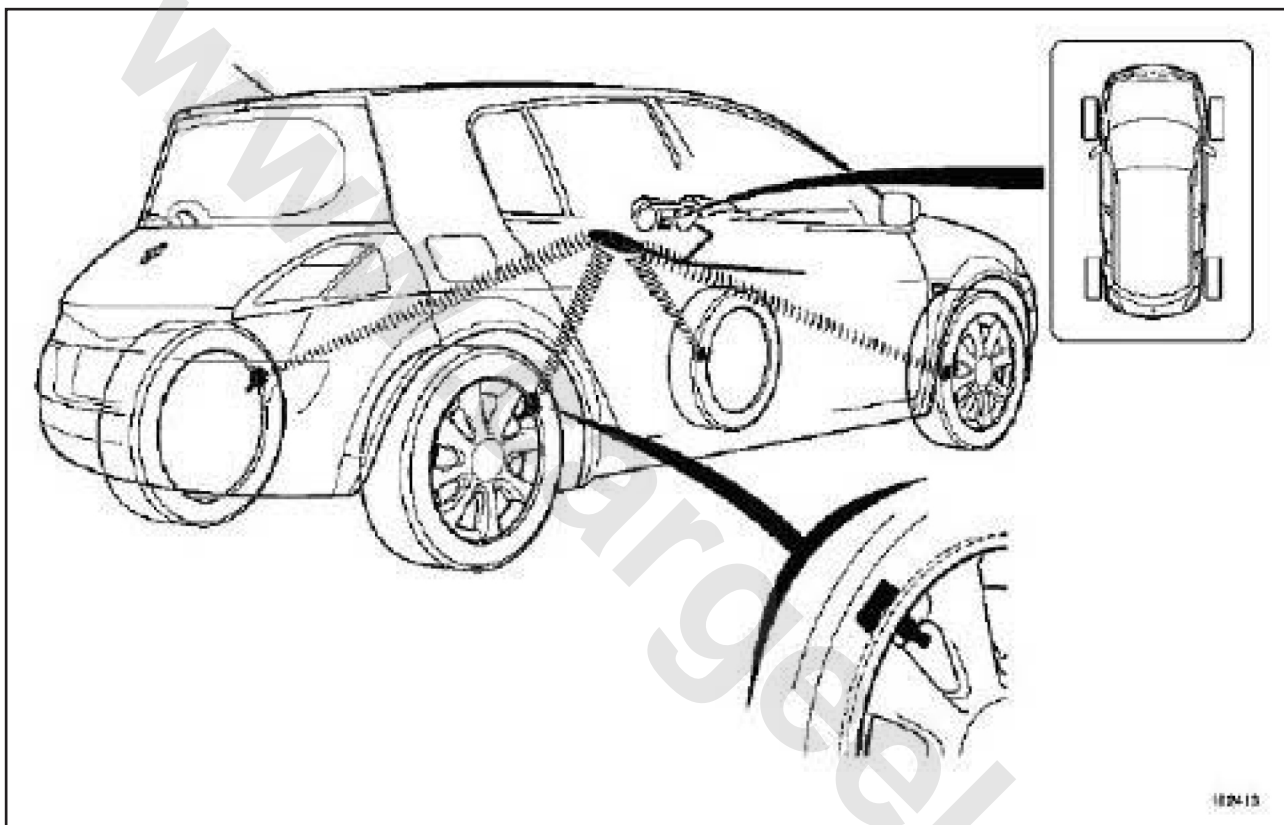
- یک واحد کنترل الکترونیکی (UCH)

- یک نمایشگر در صفحه نمایشگرها برای راننده

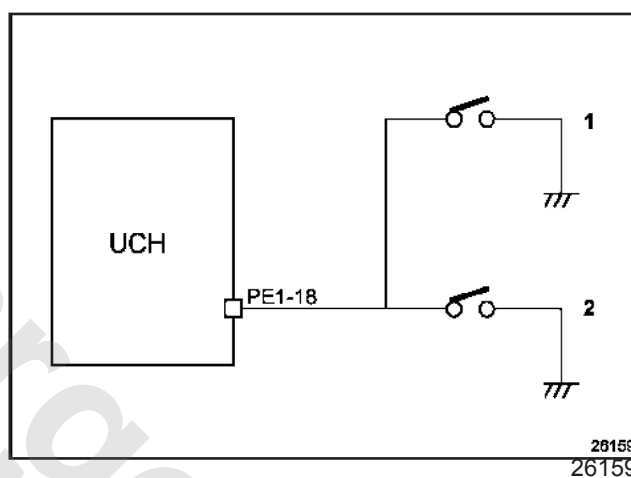
- بر روی حالت تعمیر و سپس منوی برنامه ریزی کلیک کنید.
- خط SC016 (ایمنی کودک) را تایید کنید.
- عملکرد را ادامه دهید و اطلاعات زیر را وارد کنید:
- CF104 (قفل ایمنی کودک) (همراه با یا بدون)،
- عملکرد را تایید و ادامه دهید،
- با تایید و پاک کردن خطاهای ذخیره شده عملکرد را به پایان برسانید. عملکرد ایمنی کودک پیکربندی می شود.
- دو نوع سیم کشی وجود دارد: ورودی تکی یا دوبل.
- ورودی تکی: بر روی خودروهایی که قبل از تاریخ ۱۰/۰۱/۲۰۰۵ ساخته شدند.

۱ در عقب و سمت چپ
۲ در عقب و سمت راست

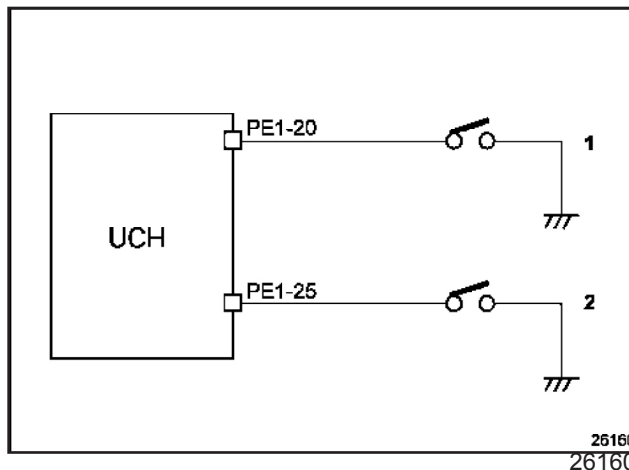
- ورودی دوبل: روی خودروهایی که بعد از تاریخ ۱۰/۰۱/۲۰۰۵ ساخته شده اند.

۱ در عقب و سمت چپ

۲ در عقب و سمت راست

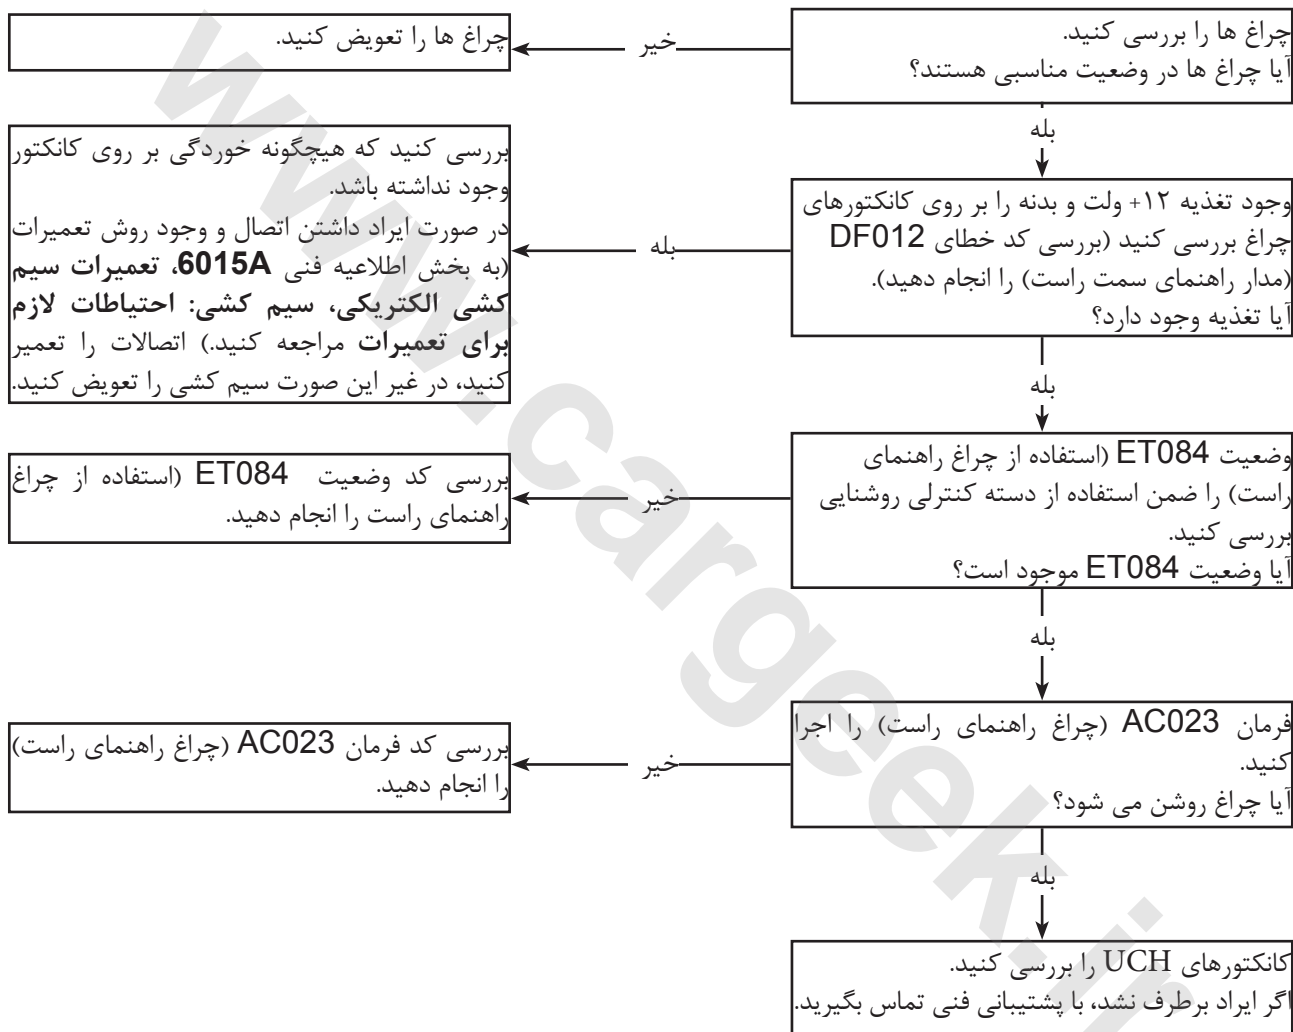
راهنمای راست کار نمی کند	ALP3
--------------------------	------

دستورالعمل ها	تا بررسی کامل با ابزار عیب یابی به این بخش نظر مشتری رجوع نکنید.
---------------	--

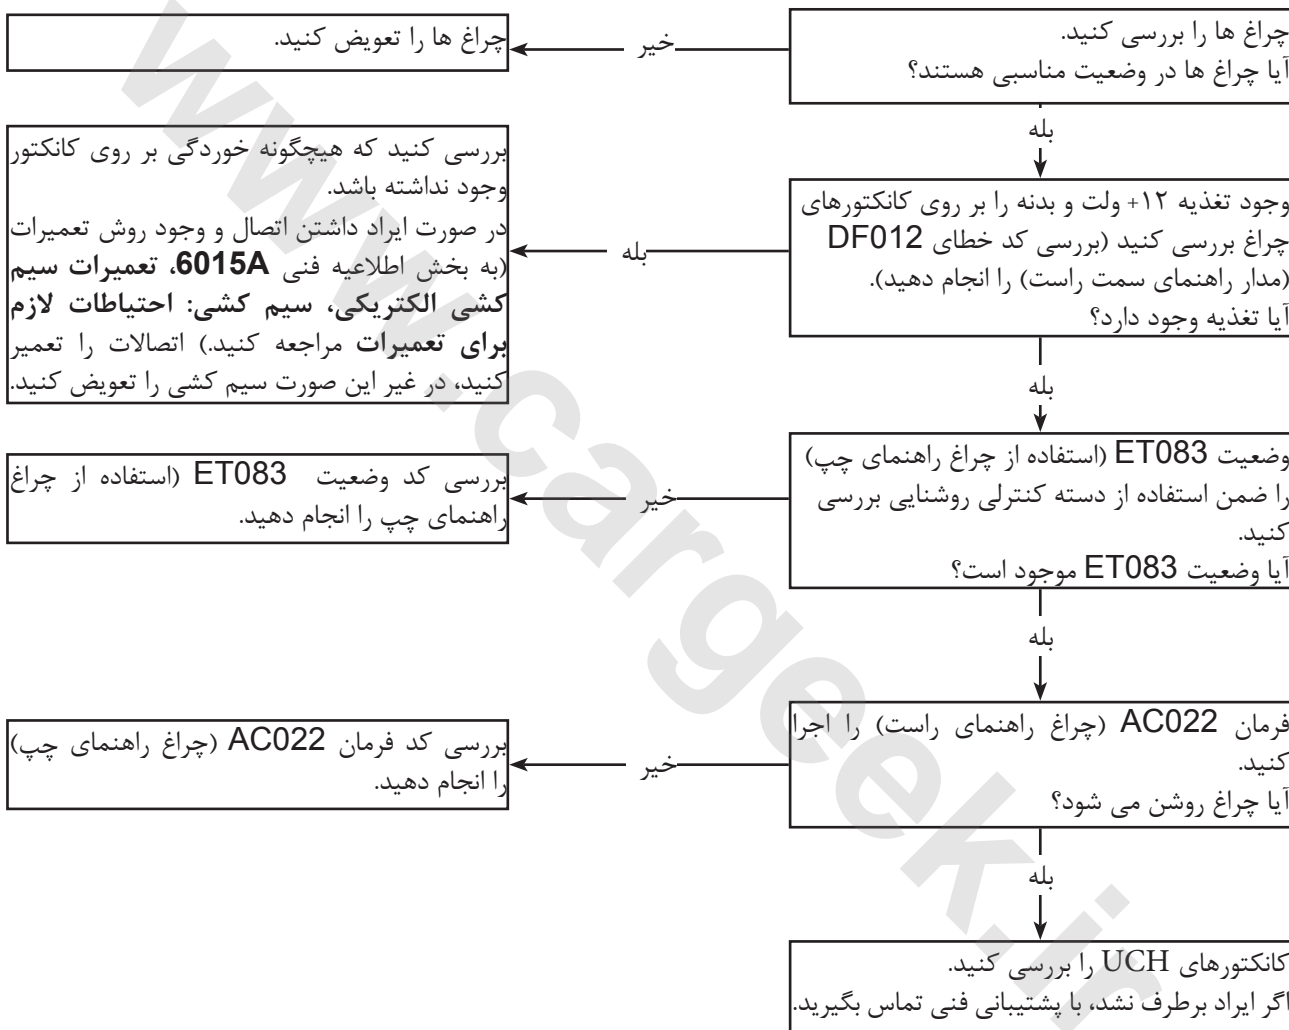
راهنمای چپ کار نمی کند	ALP4
------------------------	-------------

دستورالعمل ها	تا بررسی کامل با ابزار عیب یابی به این بخش نظر مشتری رجوع نکنید.
---------------	--

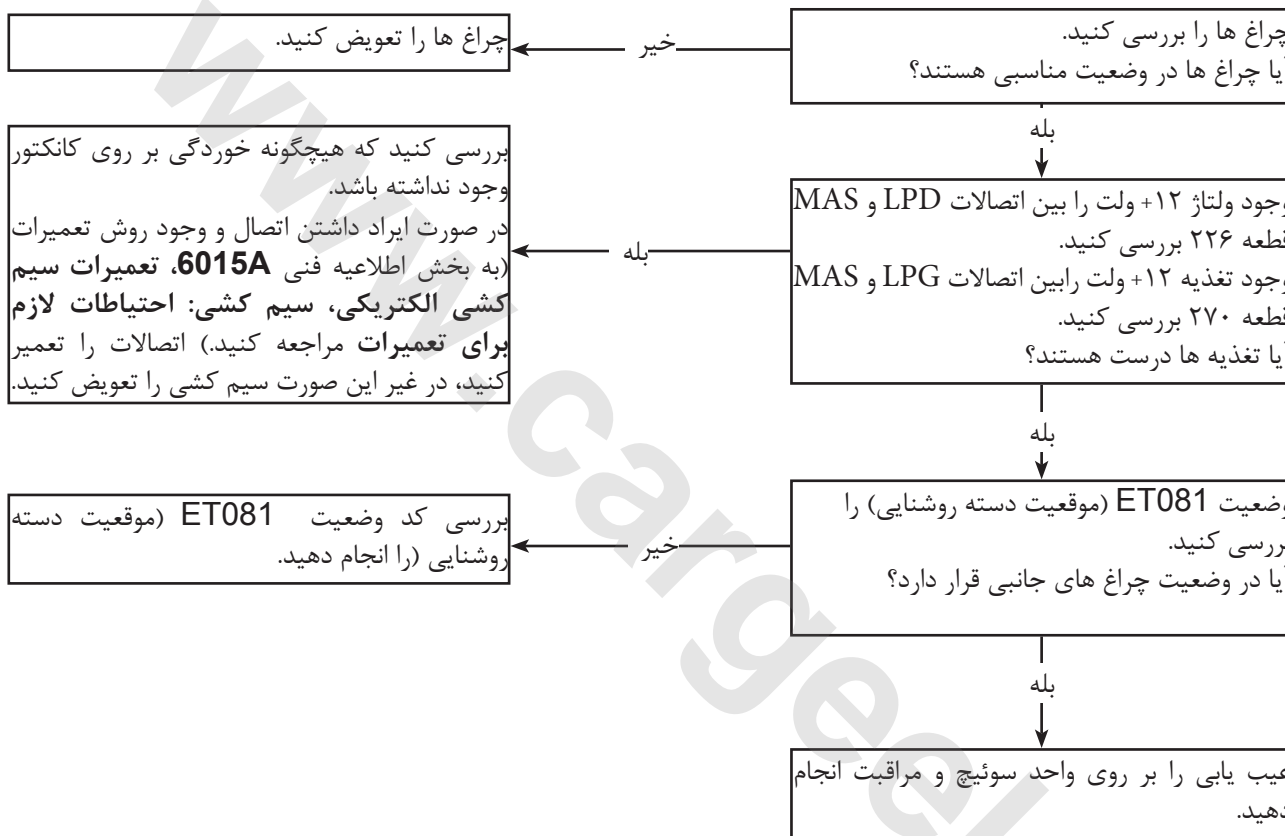
چراغ های جانبی کار نمی کنند (چراغ ها بدون لامپ زنون)	ALP5
---	-------------

دستورالعمل ها	تا بررسی کامل با ابزار عیب یابی به این بخش نظر مشتری رجوع نکنید. به بخش اطلاعاتی فنی نقشه های سیم کشی برای Megane II یا Scenic II مراجعه کنید.
---------------	---

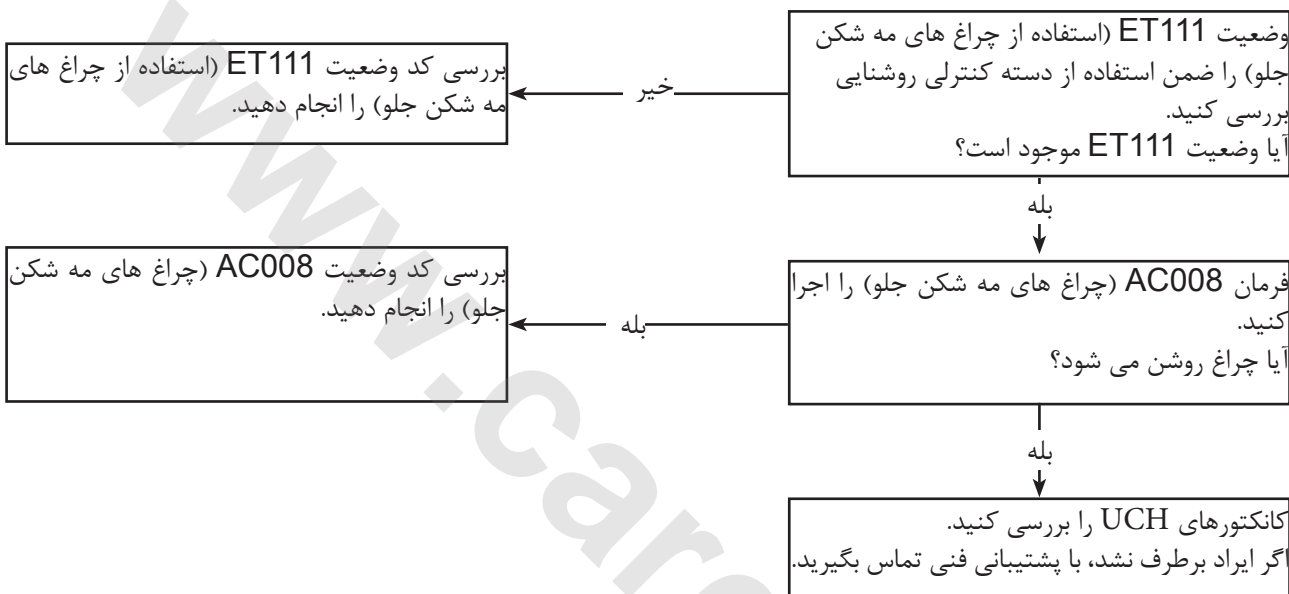
چراغ های شناور کار نمیکنند (چراغ ها بدون لامپ زنون)	ALP8
دستورالعمل ها	
تا بررسی کامل با ابزار عیب یابی به این بخش نظر مشتری رجوع نکنید.
