واحد اتصالات داخلی محفظه سرنشین

UCH

شماره Vdiag: 44، 48، 4C، 4D، 4F، 50

خودرو(های): مگان II, Scenic II
عملکرد مربوطه: UCH

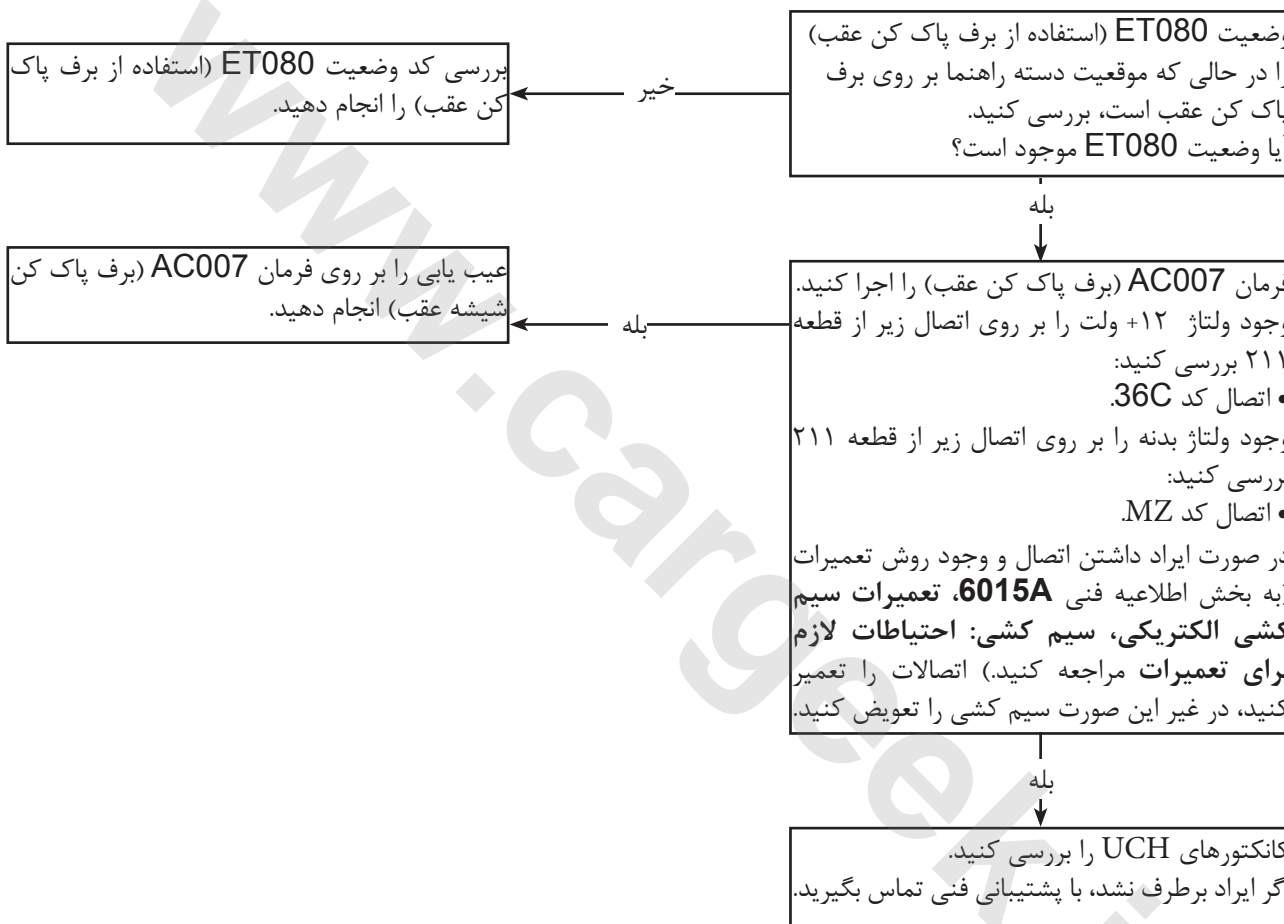
برف پاک کن شیشه عقب کار نمی کند	ALP9
---------------------------------	-------------

دستورالعمل ها	تا بررسی کامل با ابزار عیب یابی به این بخش نظر مشتری رجوع نکنید. به بخش اطلاعاتیه فنی نقشه های سیم کشی برای Megane II یا Scenic II مراجعه کنید.
---------------	--

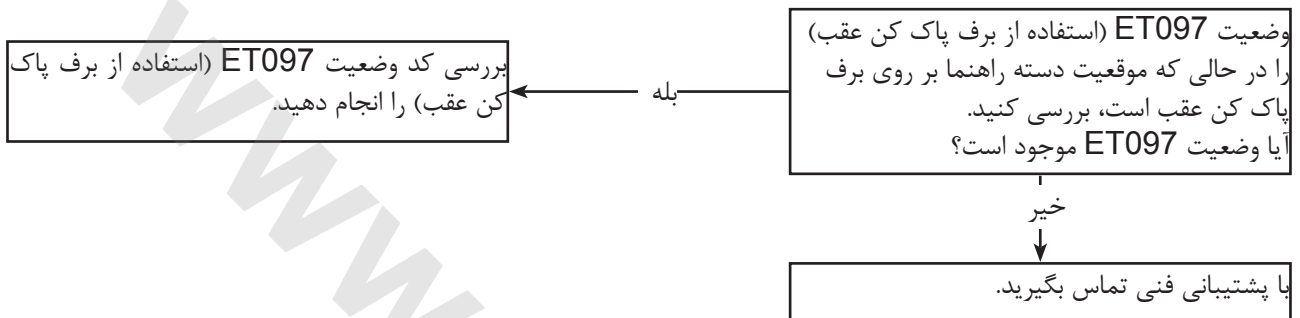
ALP10	موقعیت توقف ثابتی برای برف پاک کن عقب وجود ندارد
دستورالعمل ها	تا بررسی کامل با ابزار عیب یابی به این بخش نظر مشتری رجوع نکنید.

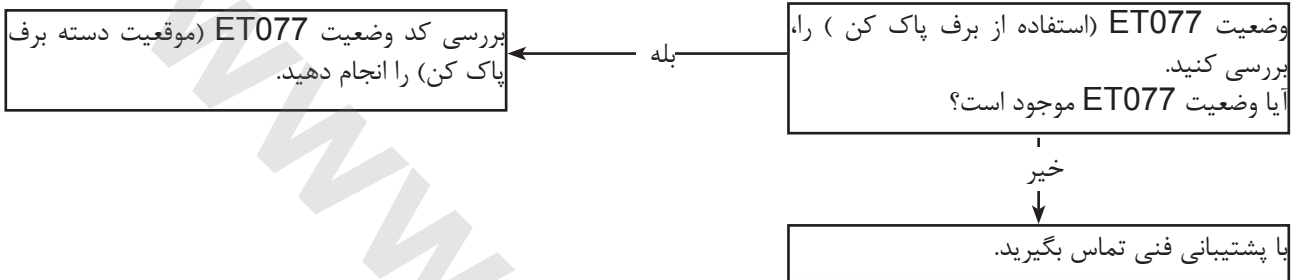
ALP11	موقعیت توقف ثابتی برای برف پاک کن جلو وجود ندارد
دستورالعمل ها	تا بررسی کامل با ابزار عیب یابی به این بخش نظر مشتری رجوع نکنید.

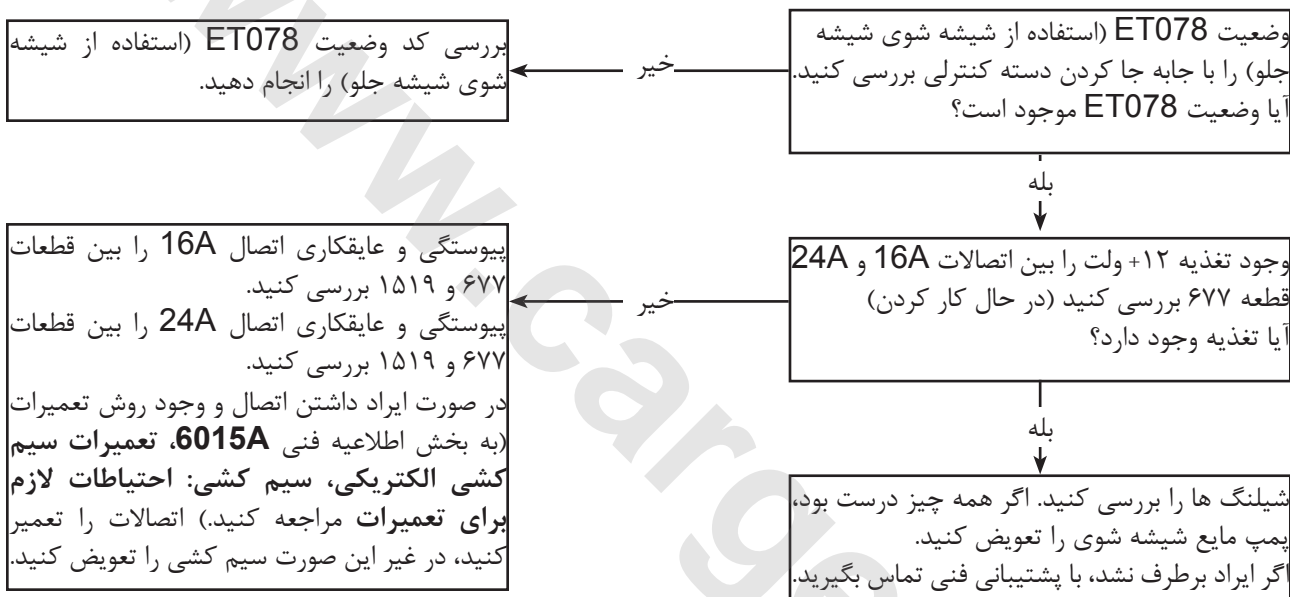
شیشه شوی جلو

ALP13	شیشه شوی شیشه های جلو و عقب کار نمی کند
-------	---

دستورالعمل ها	تا بررسی کامل با ابزار عیب یابی به این بخش نظر مشتری رجوع نکنید. به بخش اطلاعیه فنی نقشه های سیم کشی برای Megane II یا Scenic II مراجعه کنید.
---------------	--

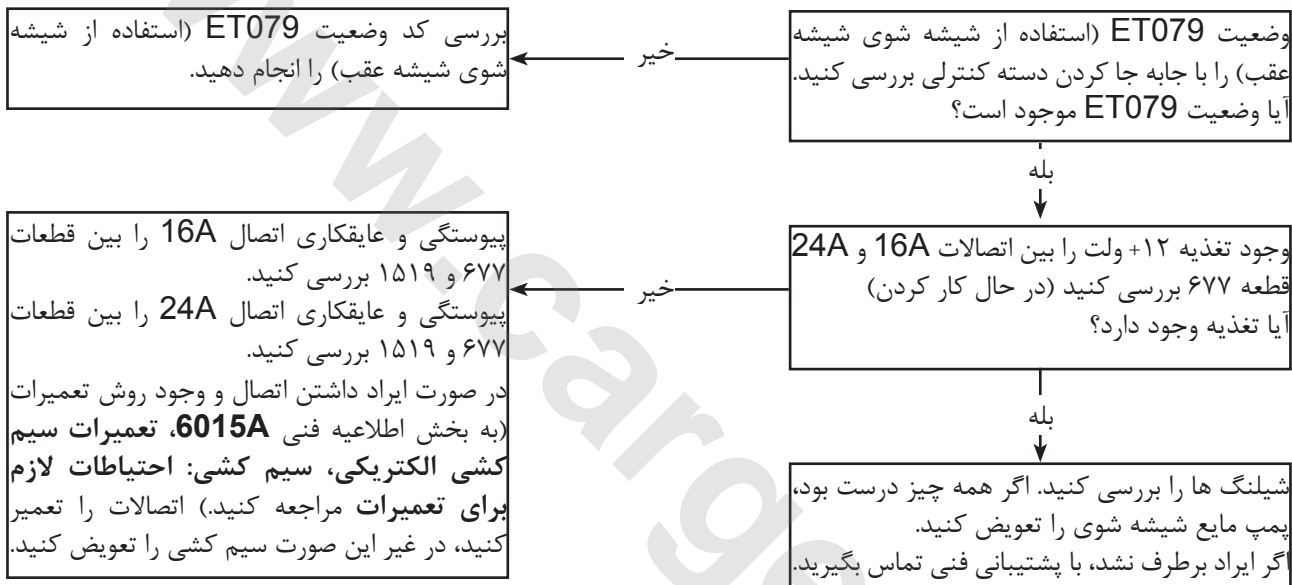
شیشه شوی عقب

ALP13
ادامه

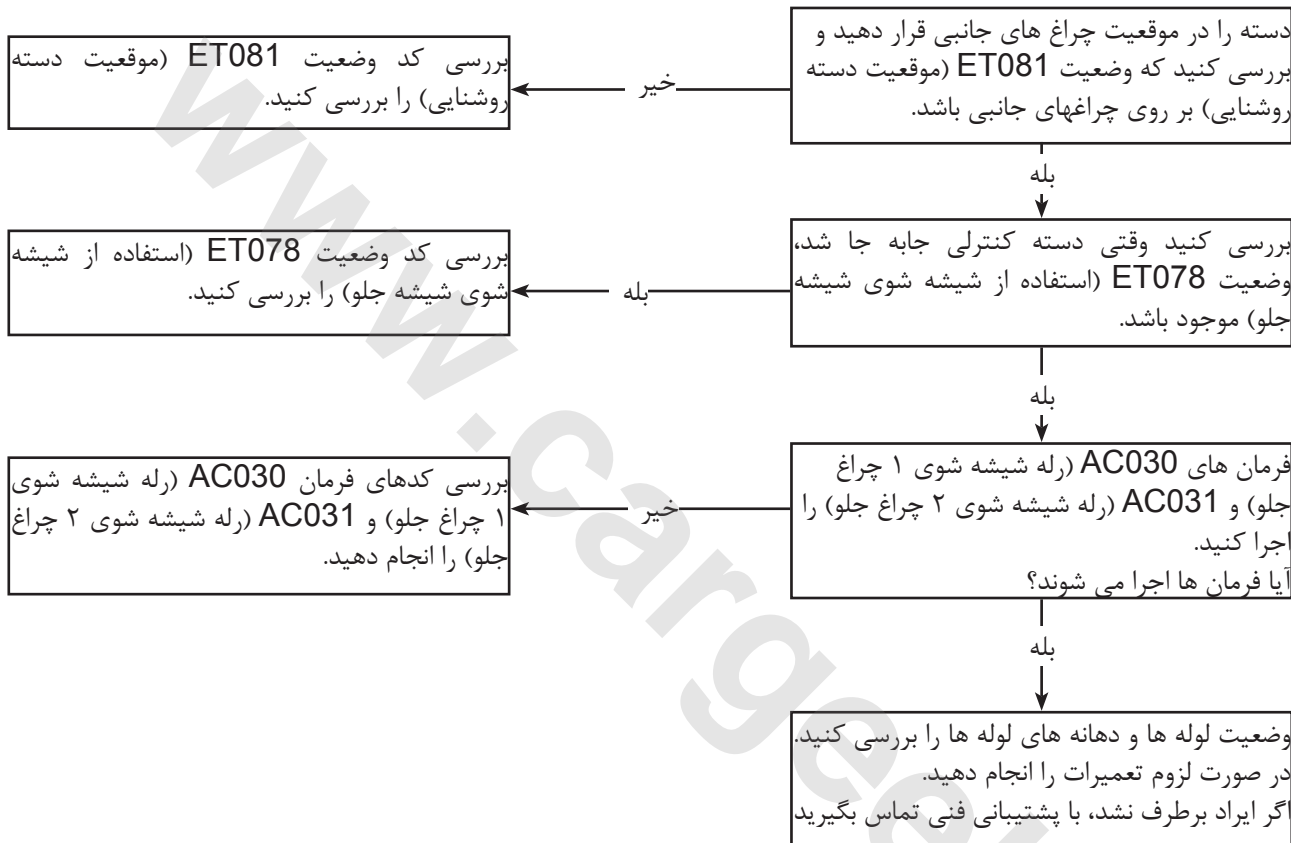
شیشه شوی های چراغ جلو کار نمی کنند (تنها برای UPC Vdiag 44)	ALP14
--	--------------

دستورالعمل ها	تا بررسی کامل با ابزار عیب یابی به این بخش نظر مشتری رجوع نکنید.
---------------	--

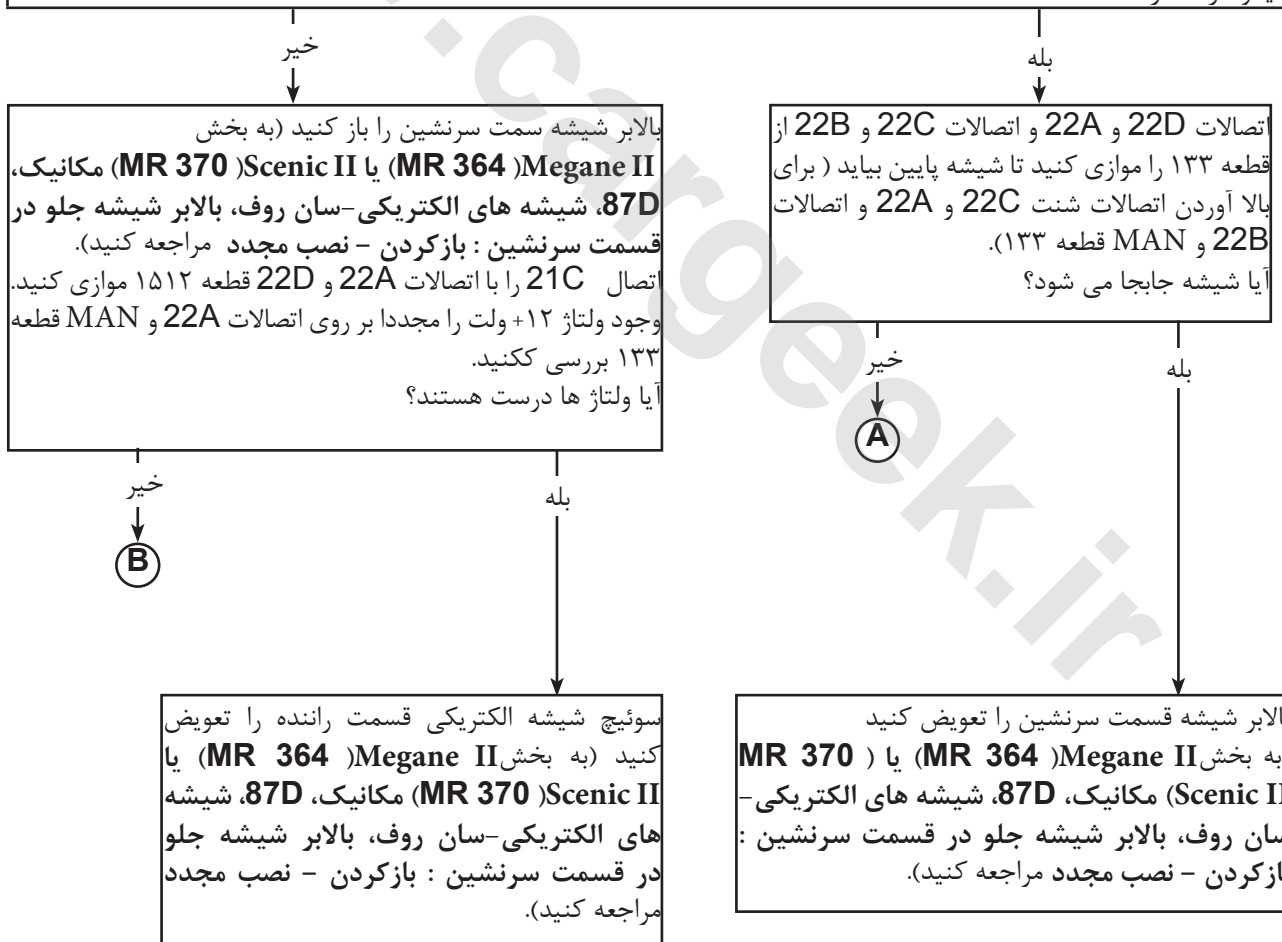
ALP15	شیشه سمت سرنشین کار نمی کند (شیشه های الکتریکی قسمت راننده و سرنشین)
-------	---

دستورالعمل ها	از مولتی متر و اطلاعات فنی نقشه های سیم کشی استفاده کنید. تا بررسی کامل با ابزار عیب یابی به این بخش نظر مشتری رجوع نکنید. برای خودروهای Megane II با بدنه فاز ۲، به بخش 87D، شیشه های الکتریکی-سان روف، نمودار عیب یابی مراجعه کنید. به بخش اطلاعات فنی نقشه های سیم کشی برای Megane II یا Scenic II مراجعه کنید.
---------------	---

بالابر شیشه سمت سرنشین را باز کنید (به بخش Megane II (MR 364) یا Scenic II (MR 370) مکانیک، 87D، شیشه های الکتریکی-سان روف، بالابر شیشه جلو در قسمت سرنشین: باز کردن - نصب مجدد مراجعه کنید) و کانکتور آن را قطع کنید. وجود ولتاژ ۱۲+ ولت را بر روی اتصالات 22A و MAN قطعه ۱۳۳ بررسی کنید. آیا ولتاژها درست هستند؟
--

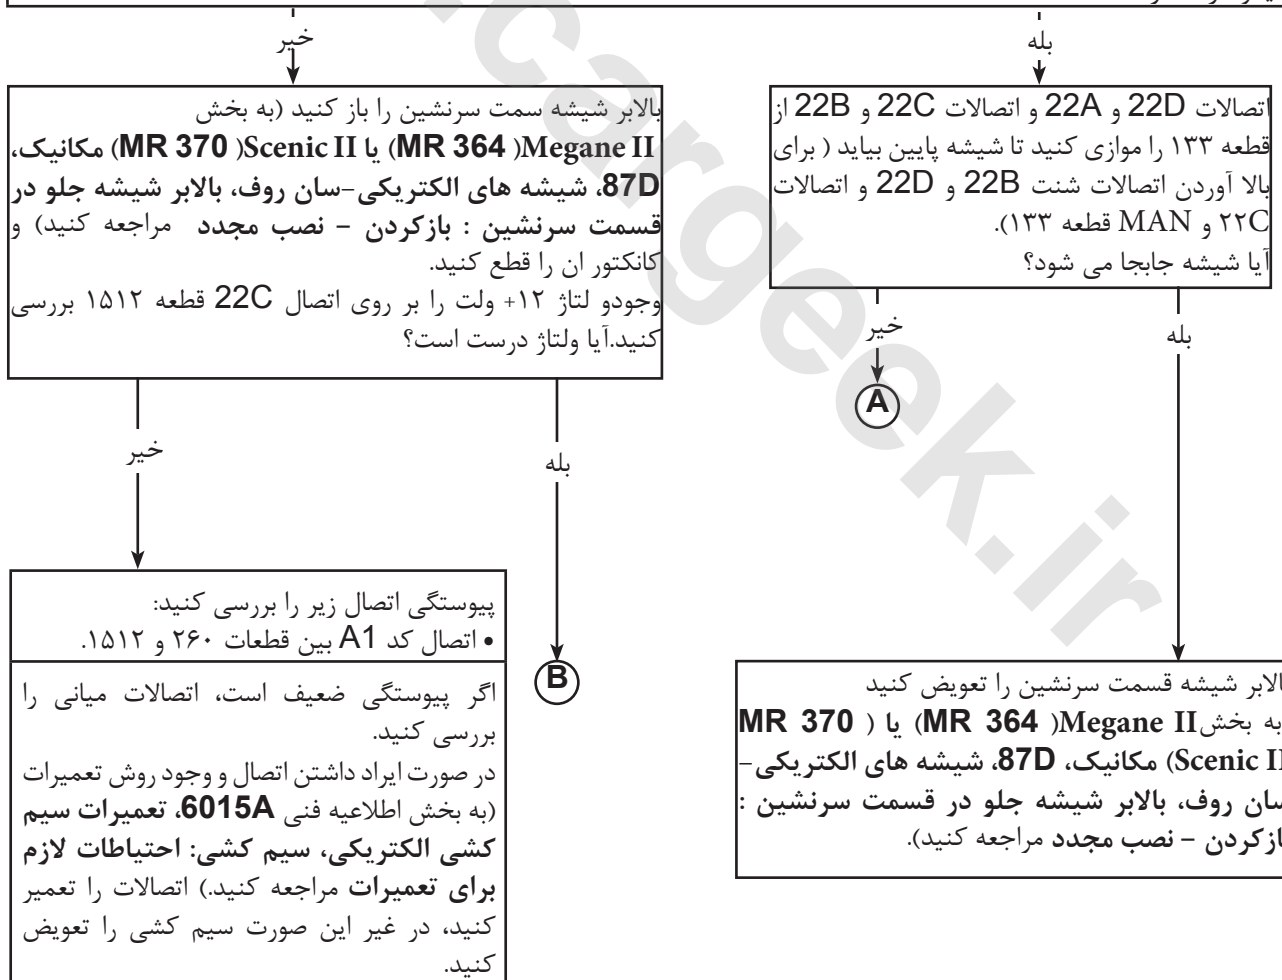
شیشه سمت سرنشین کار نمی کند (شیشه های الکتریکی قسمت راننده و سرنشین)	ALP17
---	--------------

از مولتی متر و اطلاعات فنی نقشه های سیم کشی استفاده کنید. تا بررسی کامل با ابزار عیب یابی به این بخش نظر مشتری رجوع نکنید. برای خودروهای Megane II با بدنه فاز ۲، به بخش 87D، شیشه های الکتریکی-سان روف، نمودار عیب یابی مراجعه کنید. به بخش اطلاعات فنی نقشه های سیم کشی برای Megane II یا Scenic II مراجعه کنید.	دستورالعمل ها
---	---------------

بالا بر شیشه سمت سرنشین را باز کنید (به بخش Megane II (MR 364) یا Scenic II (MR 370) مکانیک، 87D، شیشه های الکتریکی-سان روف، بالا بر شیشه جلو در قسمت سرنشین: باز کردن - نصب مجدد مراجعه کنید) و کانکتور آن را قطع کنید. وجود ولتاژ ۱۲+ ولت را بر روی اتصالات 22D و 22C قطعه ۱۳۳ بررسی کنید. آیا ولتاژها درست هستند؟
آیا ولتاژها درست هستند؟

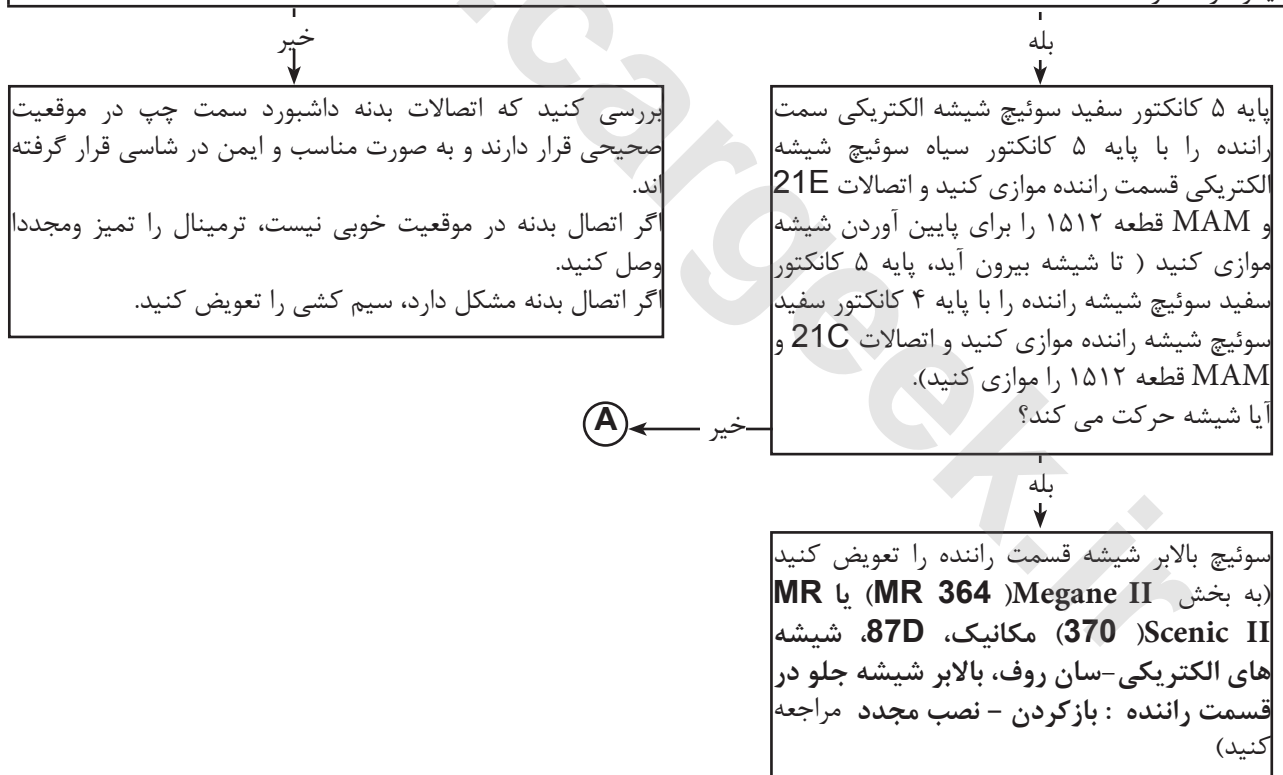
ALP18	شیشه سمت راننده کار نمی کن (شیشه های الکتریکی قسمت راننده و سرنشین)
-------	--

دستورالعمل ها	از مولتی متر و اطلاعات فنی نقشه های سیم کشی استفاده کنید. تا بررسی کامل با ابزار عیب یابی به این بخش نظر مشتری رجوع نکنید. برای خودروهای Megane II با بدنه فاز ۲، به بخش 87D، شیشه های الکتریکی-سان روف، نمودار عیب یابی مراجعه کنید. به بخش اطلاعات فنی نقشه های سیم کشی برای Megane II یا Scenic II مراجعه کنید.
---------------	---

بالابر شیشه سمت سرنشین را باز کنید (به بخش Megane II (MR 364) یا Scenic II (MR 370) مکانیک، 87D، شیشه های الکتریکی-سان روف، بالابر شیشه جلو در قسمت راننده : باز کردن - نصب مجدد مراجعه کنید) و کانکتور آن را قطع کنید. وجود ولتاژ ۱۲+ ولت را بر روی اتصالات 21C قطعه ۱۵۱۲ بررسی کنید. آیا ولتاژها درست هستند؟
آیا ولتاژها درست هستند؟

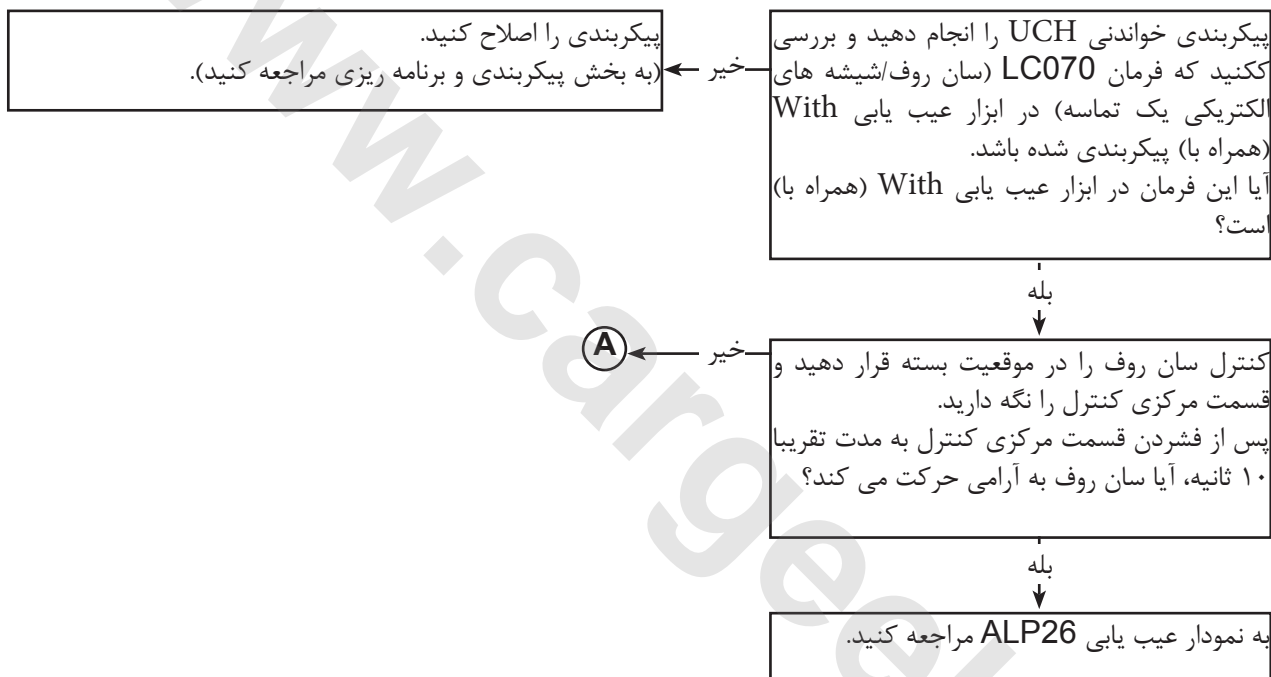
ALP24	سان روف بازو بسته نمی شود
دستورالعمل ها	تا بررسی کامل با ابزار عیب یابی به این بخش نظر مشتری رجوع نکنید. برای خودروهای Megane II با بدنه فاز ۲، به بخش 87D، شیشه های الکتریکی-سان روف، نمودار عیب یابی مراجعه کنید. به بخش اطلاعاتی فنی نقشه های سیم کشی برای Megane II یا Scenic II مراجعه کنید.

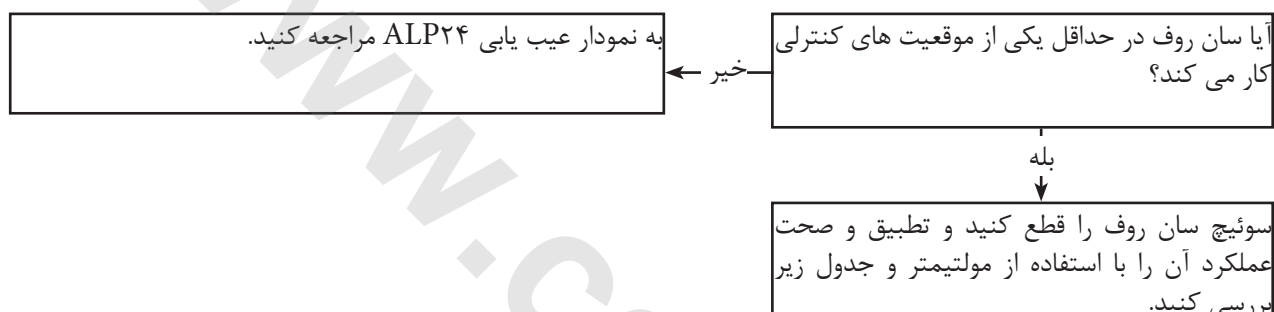
ALP25	موقعیت باز شدن ۱، ۲ یا ۳ سان روف کار نمی کند
-------	--

دستورالعمل ها	تا بررسی کامل با ابزار عیب یابی به این بخش نظر مشتری رجوع نکنید. برای خودروهای Megane II با بدنه فاز ۲، به بخش 87D، شیشه های الکتریکی-سان روف، نمودار عیب یابی مراجعه کنید. به بخش اطلاعیه فنی نقشه های سیم کشی برای Megane II یا Scenic II مراجعه کنید.
---------------	--

موقعیت کنترل	اتصالات 52H و 52D	اتصالات 52J و 52D	اتصالات 52G و 52D
بسته	بیشینه ۱۰۰ اهم	بیشینه ۱۰۰ اهم	بی نهایت
موقعیت کج	بی نهایت	بیشینه ۱۰۰ اهم	بی نهایت
موقعیت لغزش ۱	بی نهایت	بیشینه ۱۰۰ اهم	بیشینه ۱۰۰ اهم
موقعیت لغزش ۲	بی نهایت	بی نهایت	بیشینه ۱۰۰ اهم
موقعیت لغزش ۳	بیشینه ۱۰۰ اهم	بی نهایت	بیشینه ۱۰۰ اهم
فشرده شده	بیشینه ۱۰۰ اهم	بیشینه ۱۰۰ اهم	بیشینه ۱۰۰ اهم

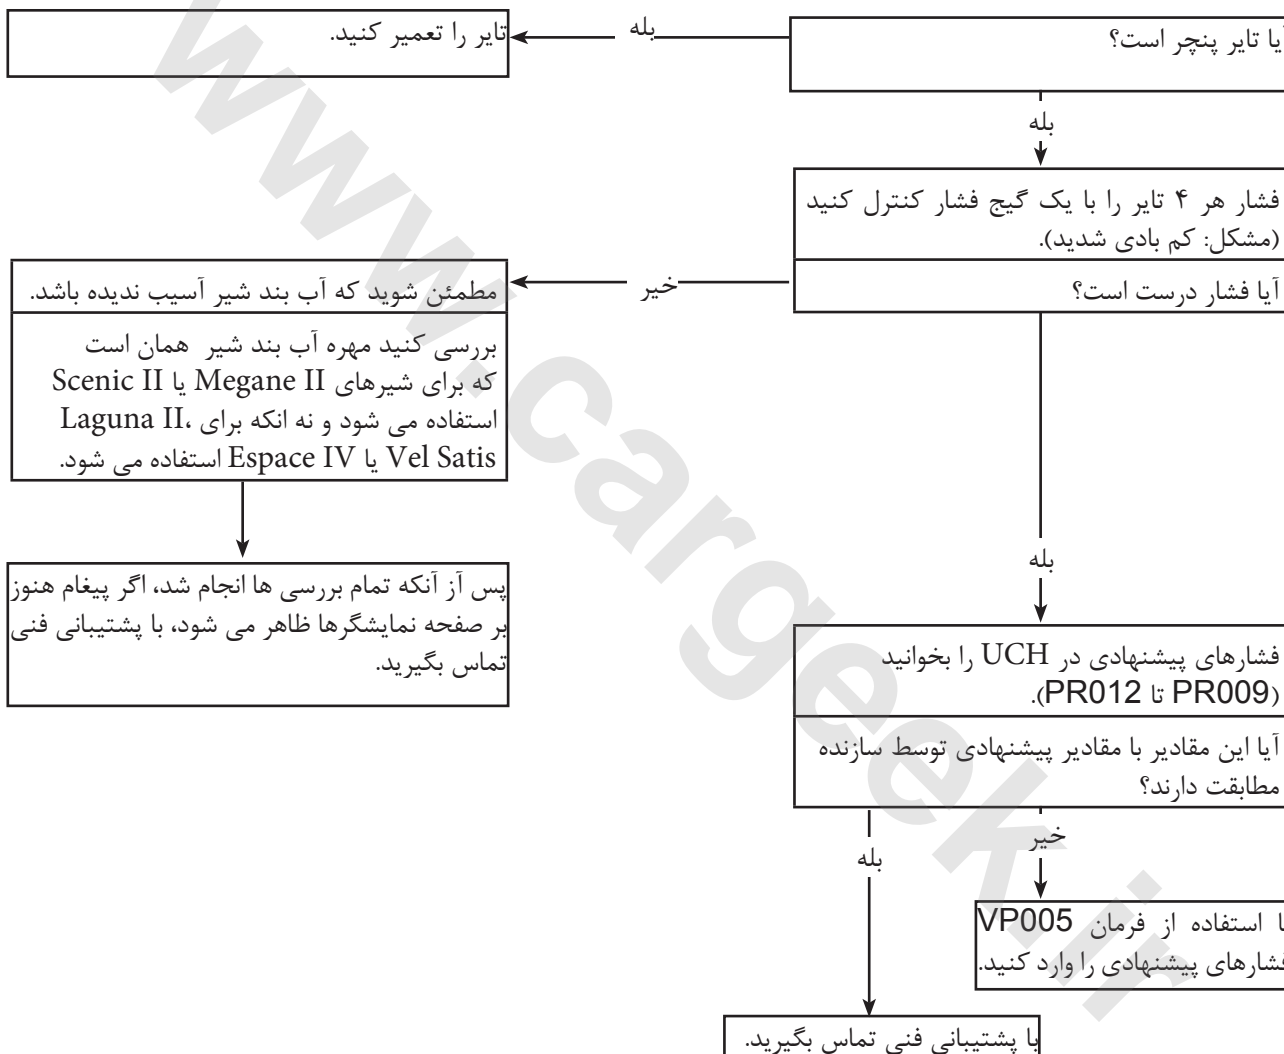
پیغام (فشار تایر را تنظیم کنید) ظاهر می شود (چرخ مربوط بر روی صفحه نمایشگر روشن می شود)	ALP56
دستورالعمل ها	
موردی اعلام نشده است.
