# 取力可打风工具

Applicable models for XY spark plugs

## 火花塞结构图

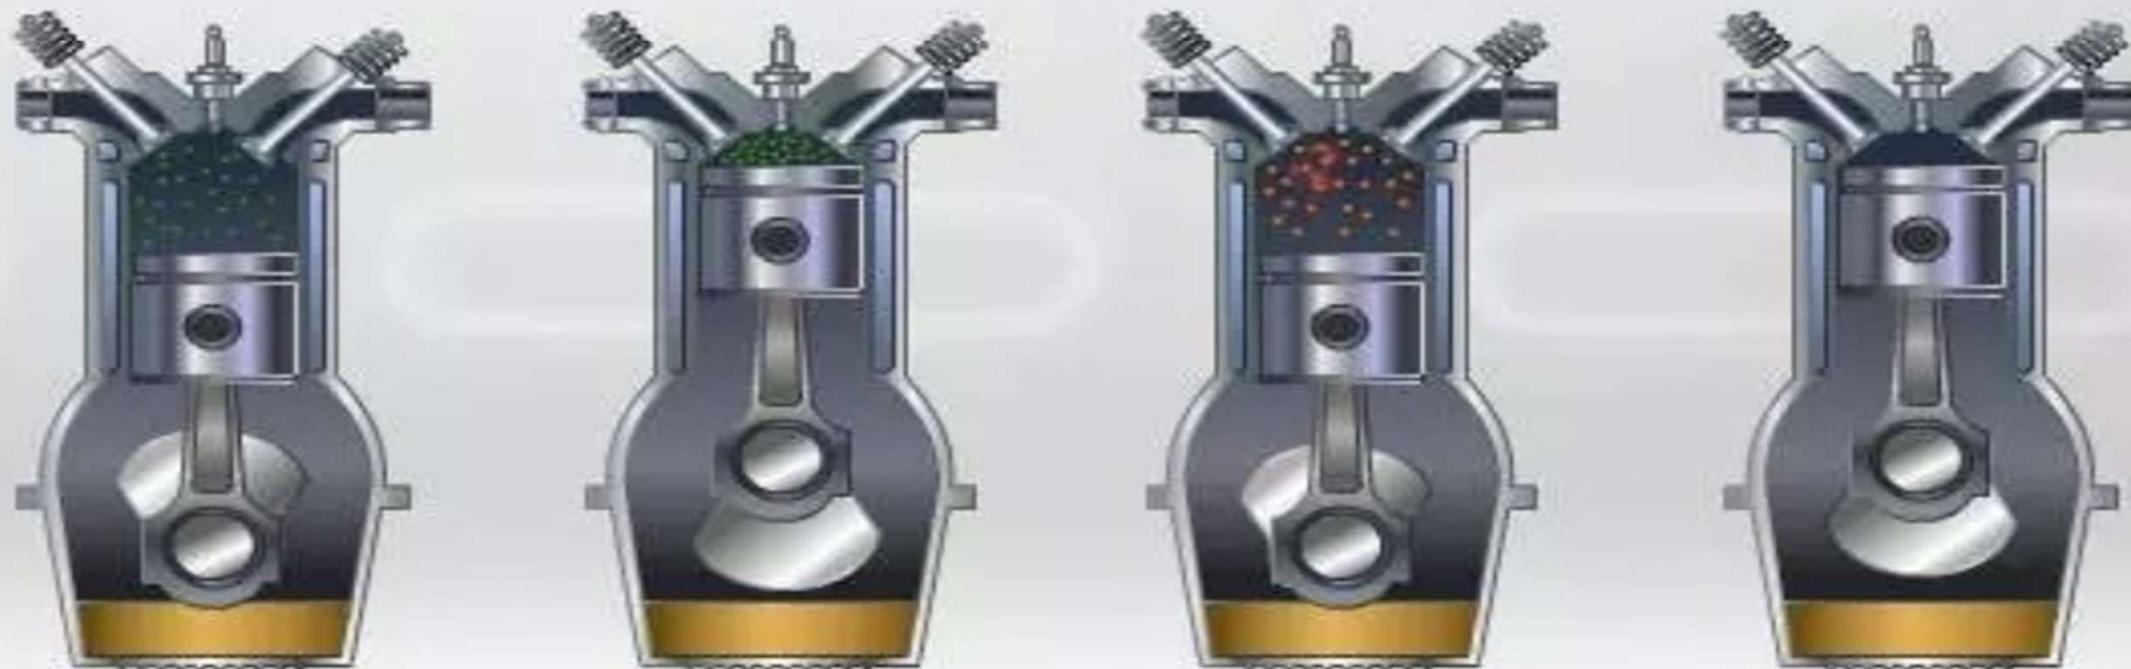
1 进气进程

2 压缩进程

3 做功进程

4 排气进程

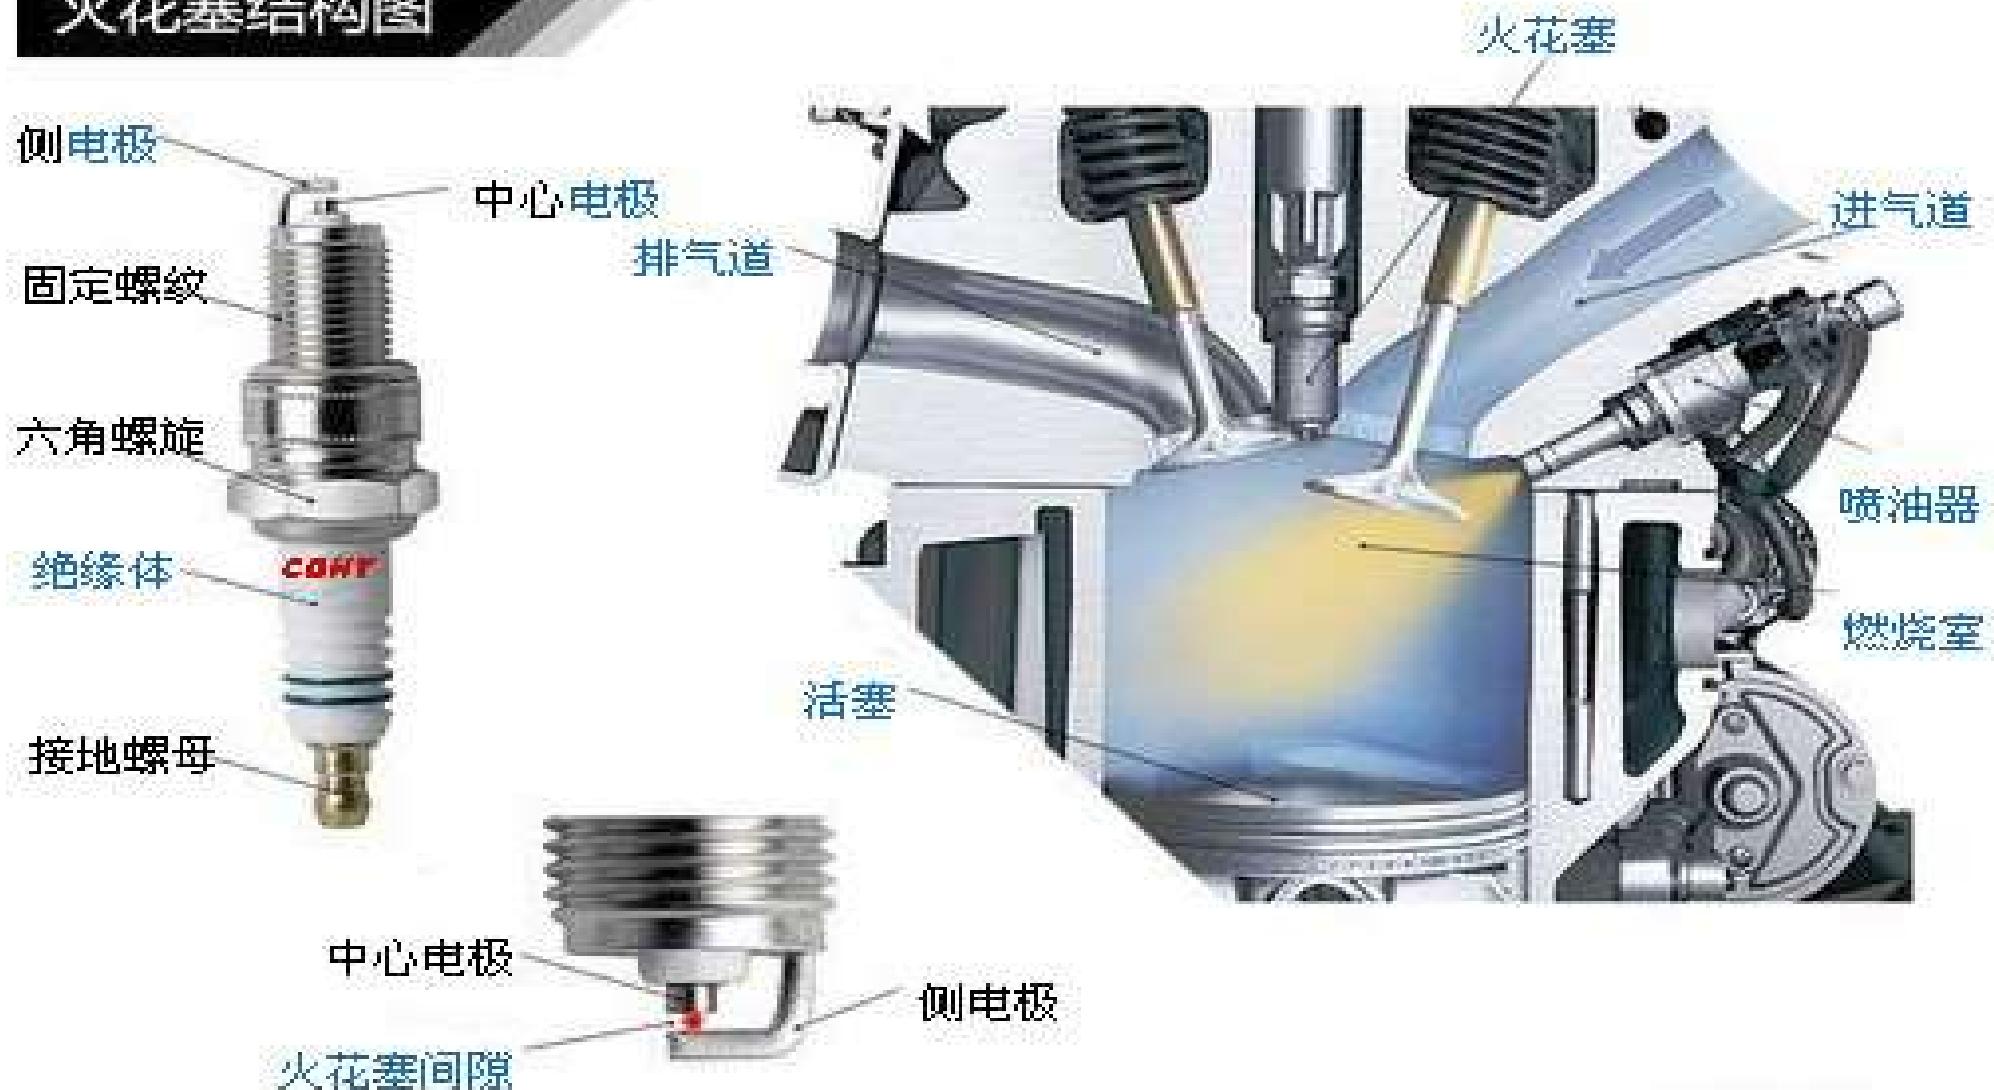
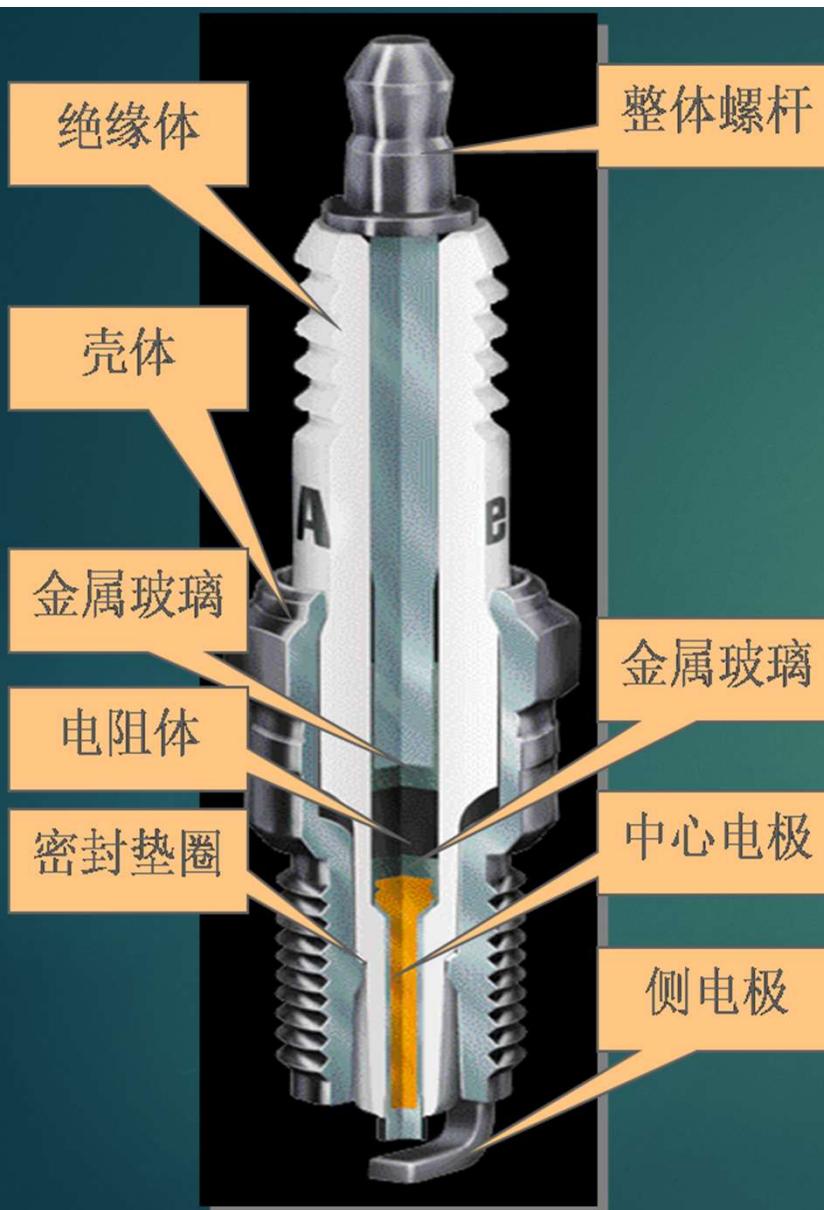
- 整体螺杆：牢固地密封在绝缘体中，确保点火线连接器与火花塞有良好的接触。
- 绝缘体：耐高热，耐高压，保证绝缘性能。
- 壳体：优质钢冷挤压成型，提供足够的强度，精密滚压螺纹，确保安装并不损伤引擎。
- 金属玻璃：密封并粘接瓷件、中心电极和接线螺杆，确保火花塞间隙有充分的电压。优良的气密性能（100%防漏）
- 电阻体：降低对无线电信号干扰，降低电极的腐蚀。
- 密封垫圈：导热，密封。
- 中心电极：良好的导电导热性能，耐高温，耐腐蚀。
- 侧电极：良好的导电导热性能，耐高温，耐腐蚀。

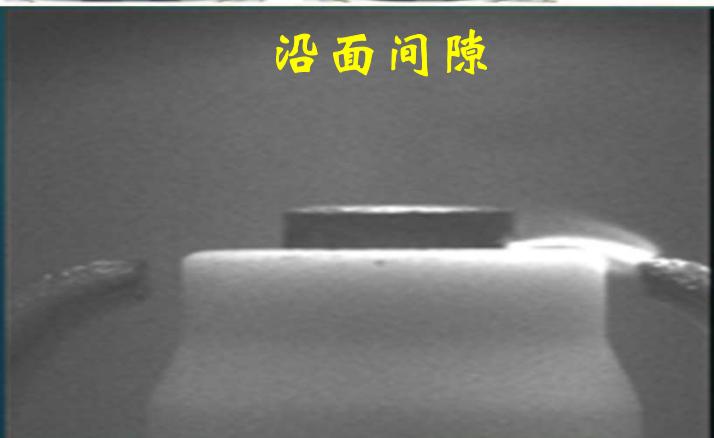
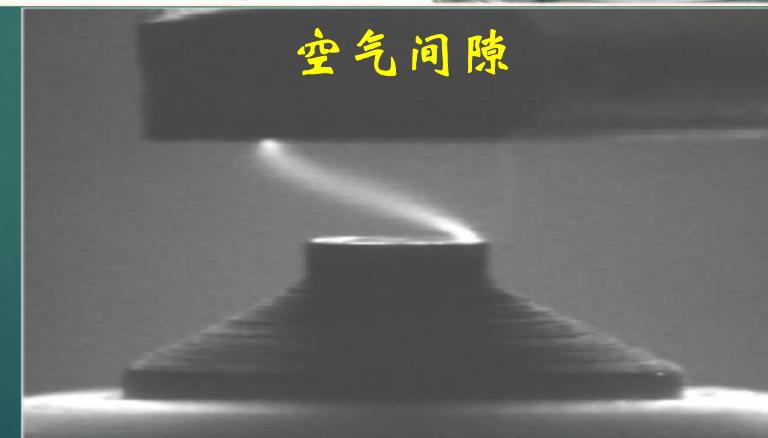
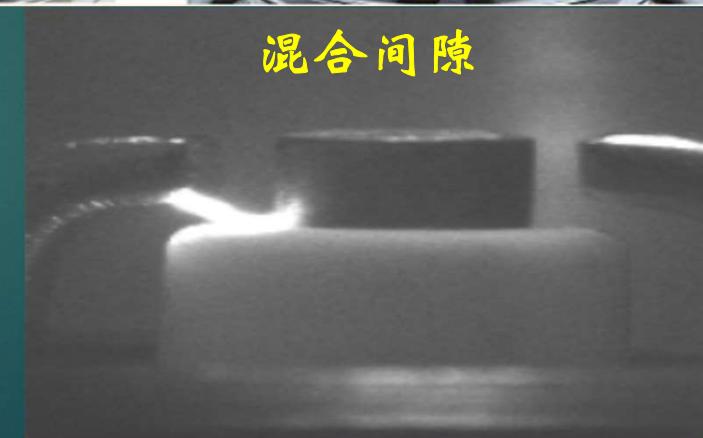
沿面间隙

空气间隙

混合间隙

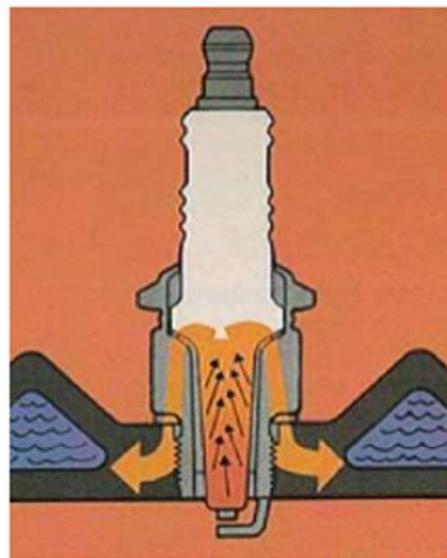
## “热型” 火花塞

适用于低压缩比、低速发动机  
能保持更多的热量，确保烧掉沉积物

预防积炭，有助于冷起动

较大的吸热面  
散热路径长，散热能力差

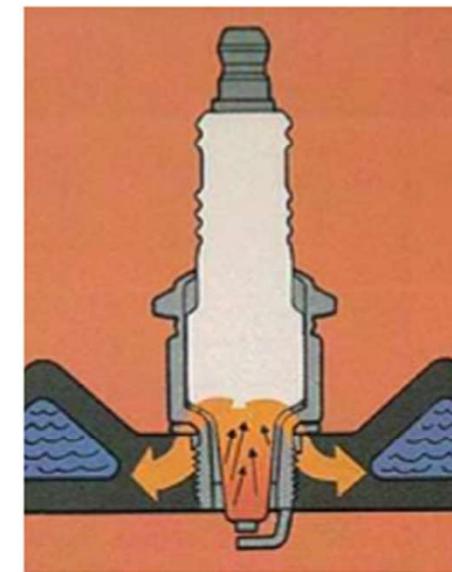
## “冷型” 火花塞

适用于高压缩比和高性能发动机  
具有良好的散热能力，降低烧蚀风险

预防过热，避免自点火

较小的吸热面  
散热路径短，散热能力强

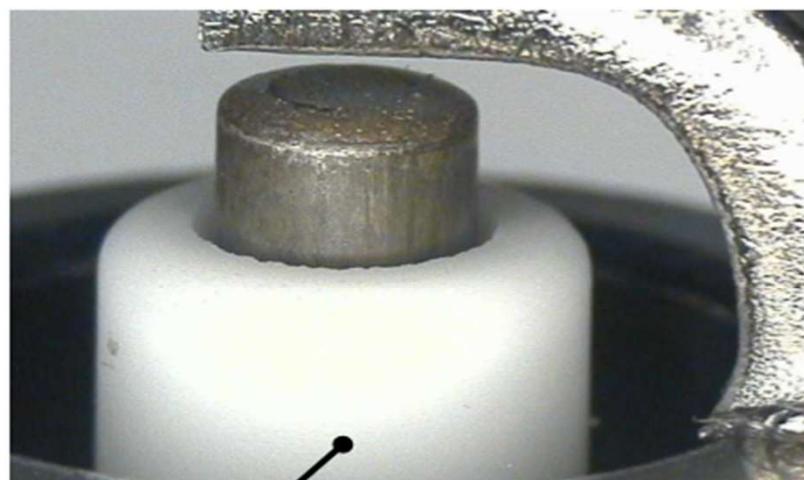
新火花塞

干净的表面

→ 功能完好

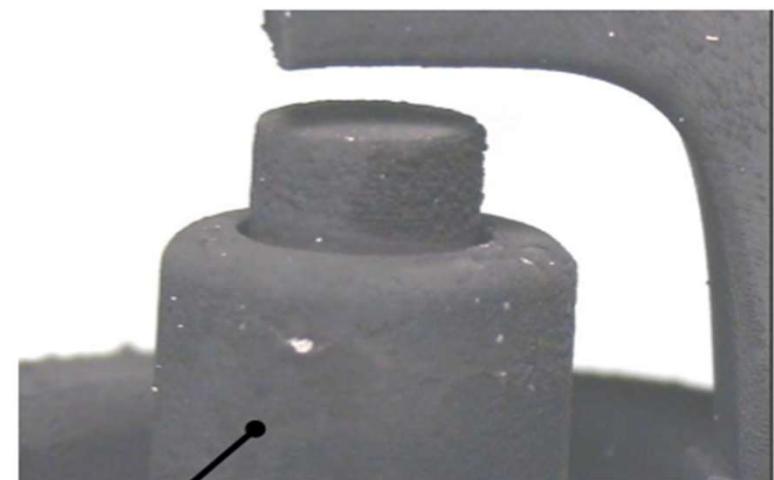
运行后

黑色的炭层

→ 短路, 失火

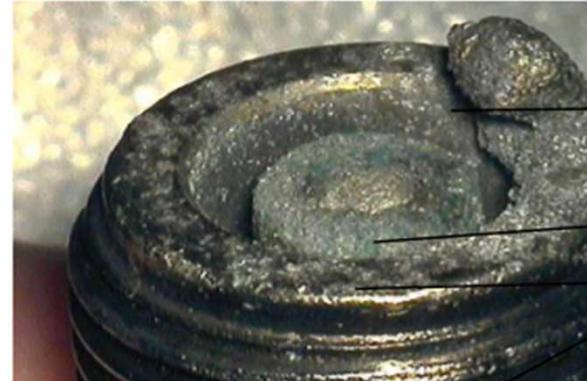
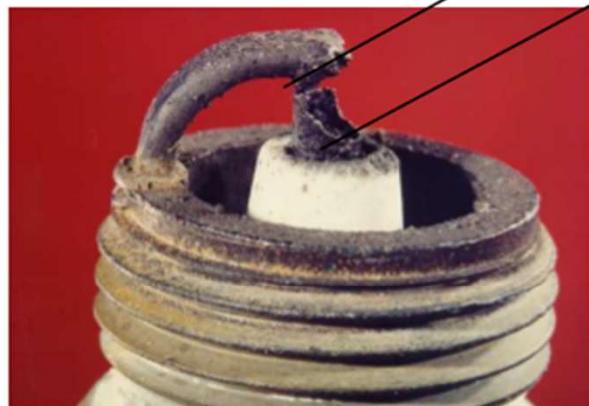
# 火花塞对发动机来说太热的后果

侧电极：融化掉了  
中心电极：融化  
陶瓷：损坏  
活塞和气门：损坏

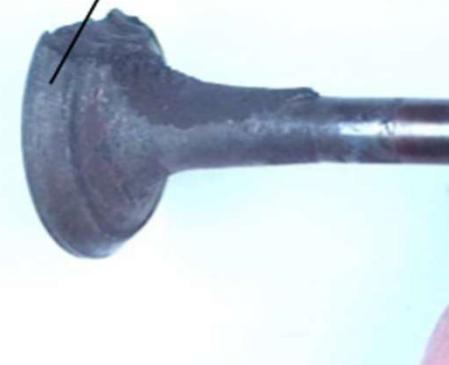
损坏火花塞，也有可能损坏发动机

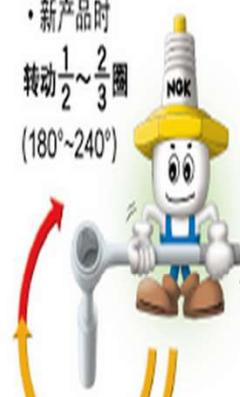
■ 螺纹直径为Φ18、Φ14mm 的火花塞

• 新产品时  
转动  $\frac{1}{2} \sim \frac{2}{3}$  圈  
(180°~240°)

• 再使用时  
转动  $\frac{1}{12}$  圈 (30°)

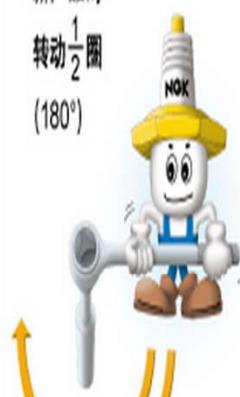
■ 螺纹直径为Φ12mm 的火花塞

• 新产品时  
转动  $\frac{1}{2}$  圈  
(180°)

• 再使用时  
转动  $\frac{1}{12}$  圈 (30°)

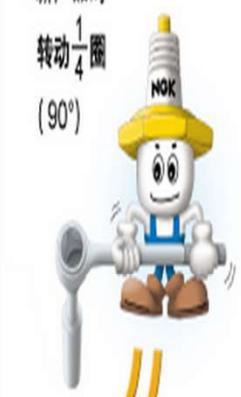
■ 螺纹直径为Φ10mm 的火花塞

• 新产品时  
转动  $\frac{1}{4}$  圈  
(90°)

• 再使用时  
转动  $\frac{1}{12}$  圈 (30°)

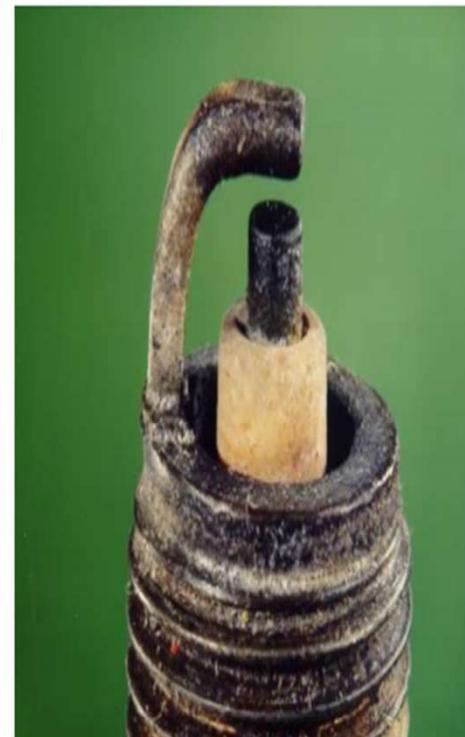
正常工况

现象：绝缘体端部呈浅褐（灰）色。

原因：表明热值正确且点火正常。

供油及点火系统工作有效。

发动机系统良好。

没有燃油或机油沉积物，没有过热。

措施：按正确使用寿命及时更换。

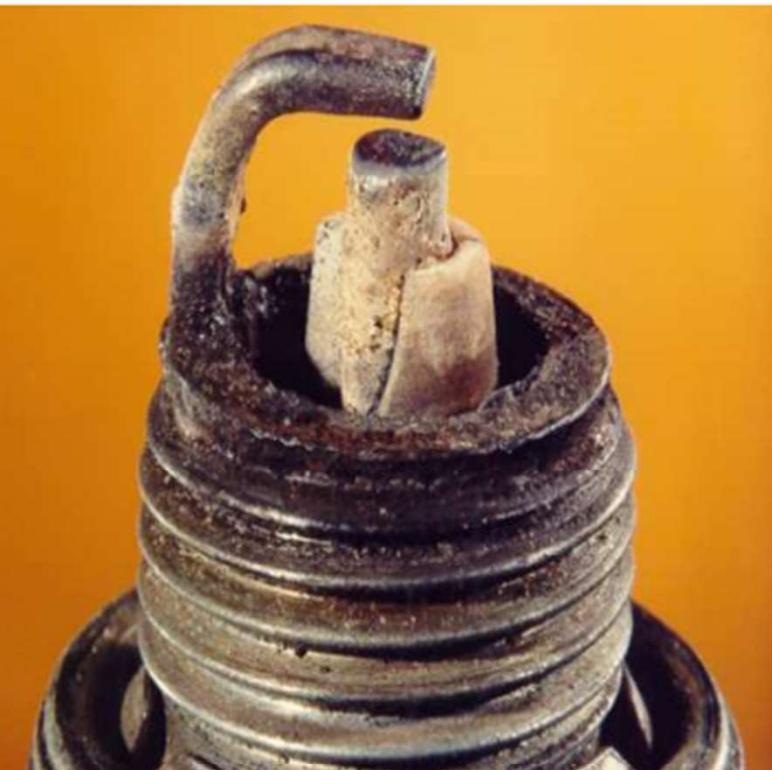
## 爆震

现象：1. 轻微的爆震会使绝缘体上产生黑/灰色污点。  
2. 严重的爆震会导致绝缘体破裂甚至震碎绝缘体。

原因：爆震是由于燃烧室不正常的爆燃导致，爆燃通过燃烧室发出冲击波，提高火花塞点火端的温度。

后果：相同的振动（爆震）也会损坏其它发动机零部件，如活塞、气门等。

原因：1. 无效的**EGR**系统和爆震传感器。  
2. 混合气过稀。  
3. 不正确的燃油辛烷值或点火提前角。

措施：检查发动机系统，更换火花塞。

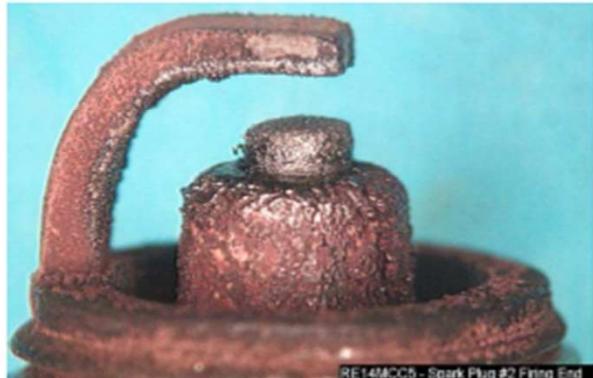
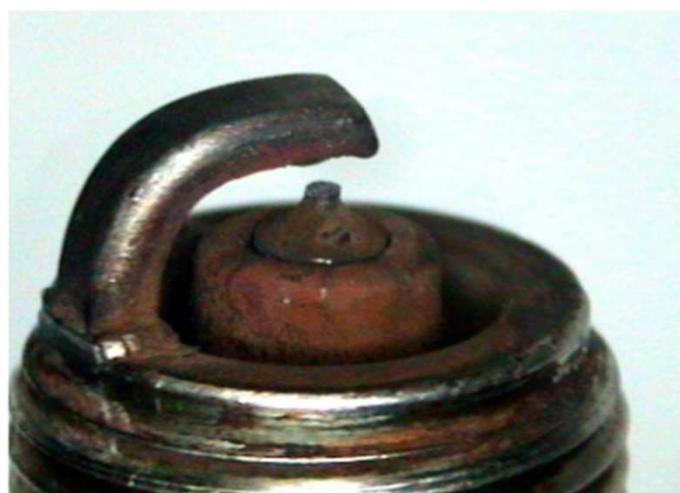
## 沉积物

绝缘体鼻端出现红色、褐色或紫色沉积物，表明燃油含有过量的**MMT**添加剂，使用显微镜可以在绝缘体鼻端表面看到清晰的爬电痕迹

常温下这些沉积物是不导电的，但温度升高到**600度**以上该沉积物会熔融导电，造成发动机在高速运行时的失火和功率损失

措施：使用合格的燃油，更换火花塞，换信誉和品质好的加油站。

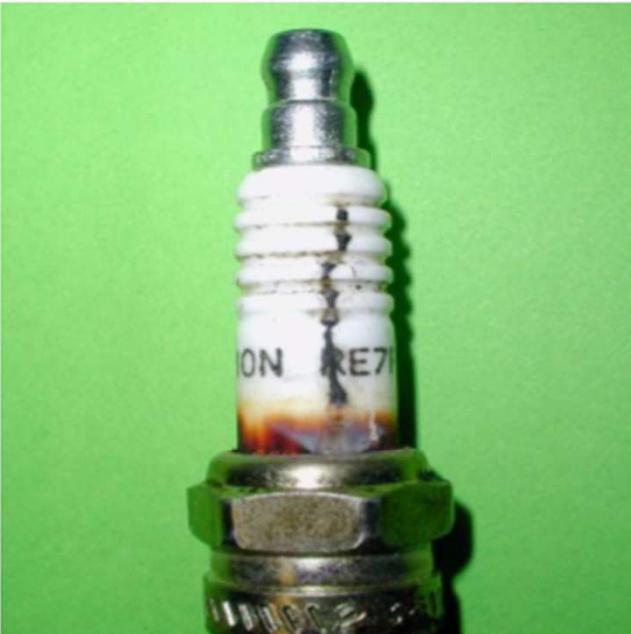
## 瓷件大头爬电

现象：绝缘体上出现垂直于铁壳方向黑色燃烧痕迹

原因：由于安装不好或点火线绝缘套老化，导致  
点火高压沿着瓷体外部闪络接地

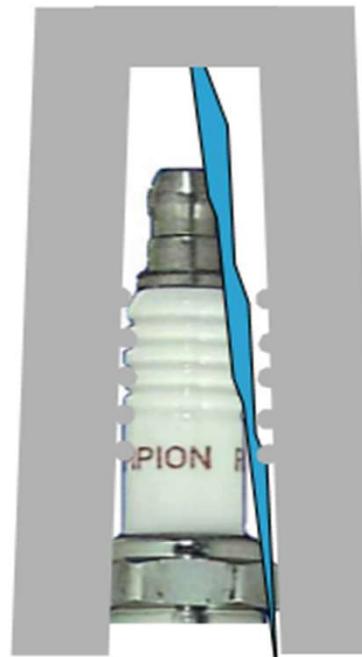
后果：发动机失火

措施：更换受影响的火花塞及分缸线

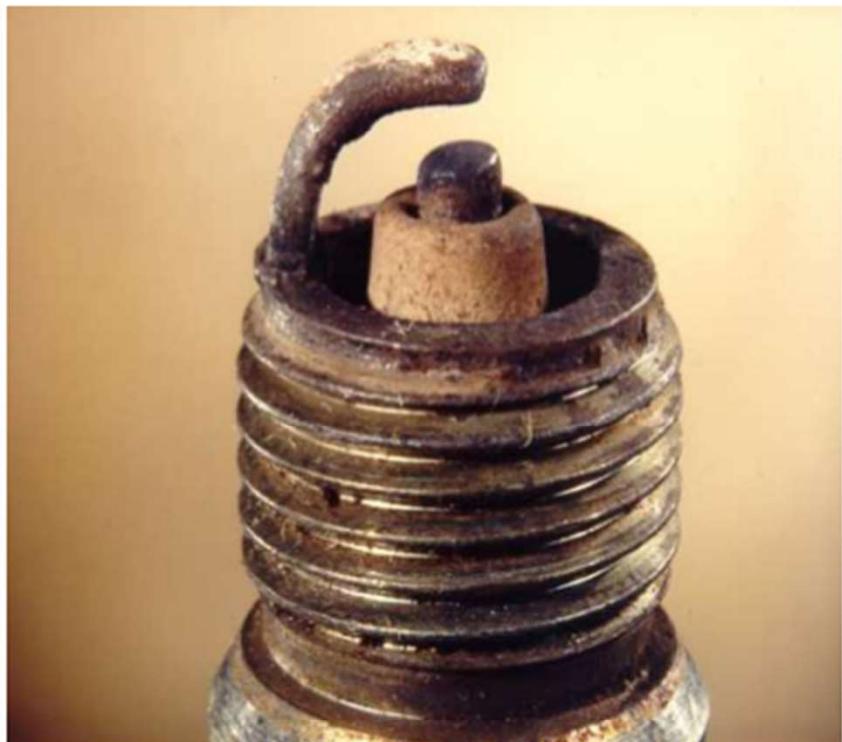
## 电极烧损

**现象：**烧损变圆的中心电极和侧电极表明过度烧损。  
这是正常的损耗。

**后果：**增大的间隙会增加点火系统的负荷、造成失火、  
增加油耗和损坏点火系统的部件

浅褐/灰色的外表表明热值正确，燃油和点火系统及发  
动机状态良好。

**措施：**更换相同热值的火花塞

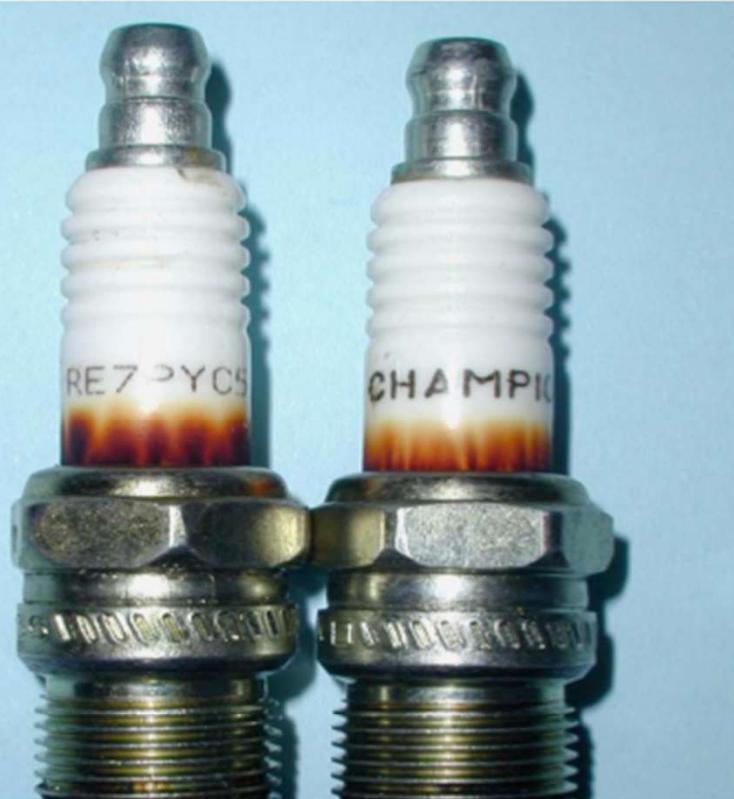
## 电晕放电

外观现象：靠近铁壳的绝缘瓷体变色

原因：机油/空气中的微粒（火花塞安装孔内）在点火高压流经火花塞时产生的磁场下吸附在陶瓷体上

影响：对火花塞工作没有有害的影响

更换火花塞时保持火花安装孔清洁

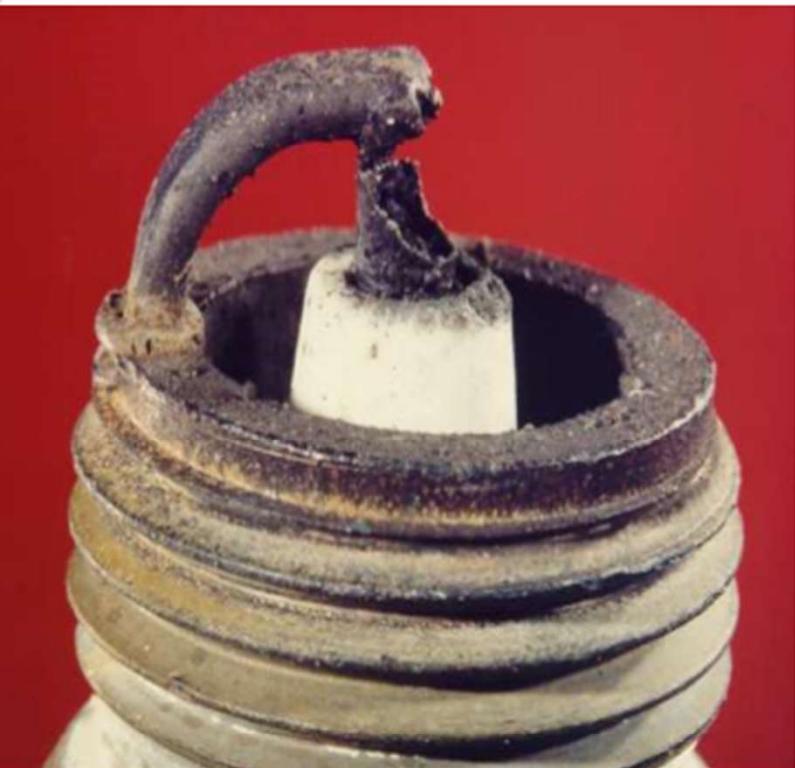
## 提前点火

现象： 1.中心电极被烧熔，起泡或过热都可能是提前点火的征兆。  
2.当点火端超过它的极限温度时，提前点火随时会出现。

原因： 火花塞热值不正确，混合气过稀或点火提前角过早，废气再循环系统和点火线的互感都可能导致提前点火。
