| نوع خودرو : برلیانس | دستورالعمل تعویض فنرلول عقب در نمایندگیهای<br>مجاز خدمات پس از فروش سایپا | تاریخ تهیه : 97/12/20<br>شماره بازنگری : 00 |

دستورالعمل تعویض قطعات در تعمیرگاهها در دوره گارانتی

فنرلول عقب

مدل خودرو: خودرو برلیانس H200/H300/CROSS

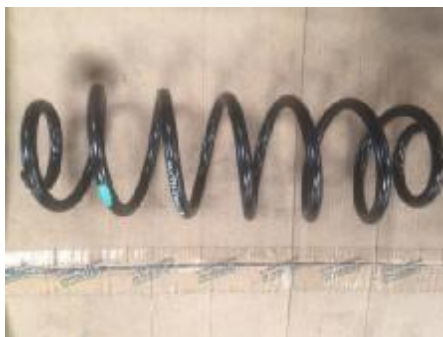
فنرلول عقب خودرو برلیانس CROSS/ H300/H200 در شکل نشان داده شده است.
