## قطع نشدن کمپرسور کولر در زمان روشن بودن آن

پژو ۴۰۵

در تعدادی از خودروهای پژو ۴۰۵ ، ایراد قطع نشدن کمپرسور کولر در زمان روشن بودن آن وجود دارد که مطابق رویه زیر مورد بازبینی و کنترل قرار گرفته و در صورت لزوم تعویض گردند.

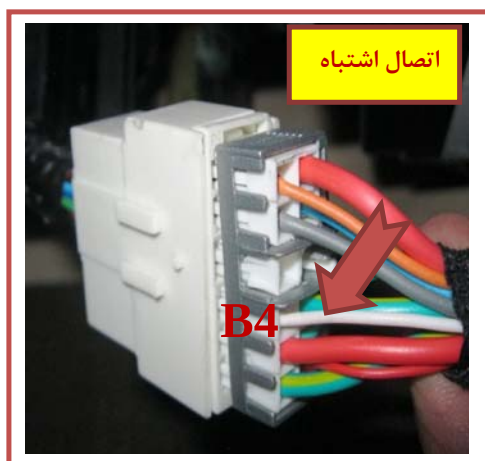
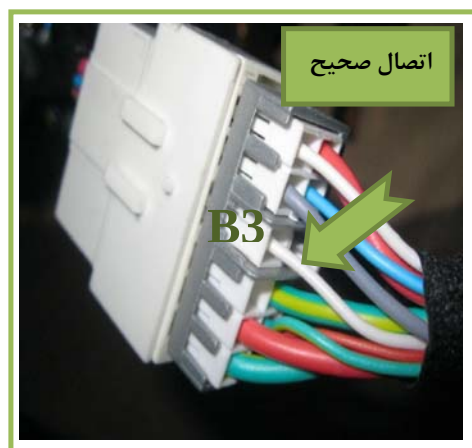
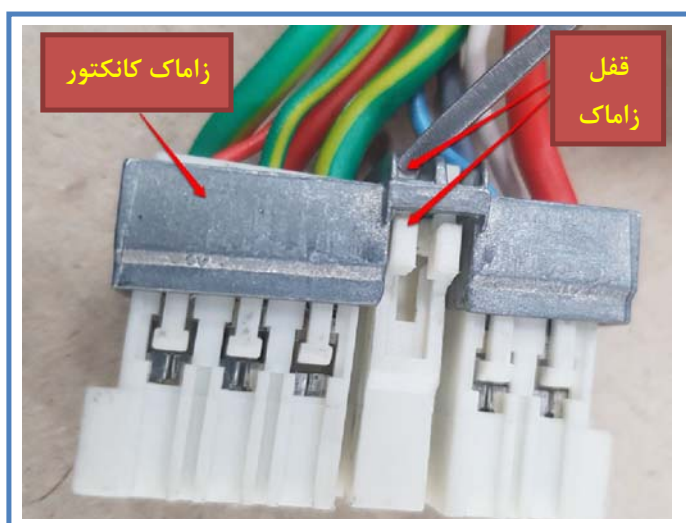
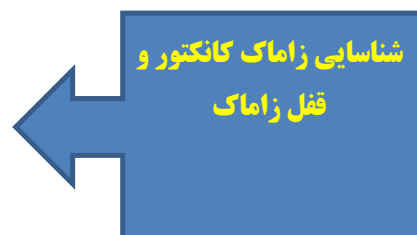
علت بروز ایراد، جابجایی سیم کانکتور ۱۱ خانه سفید در دسته سیم داشبورد به شماره فنی IK01295180AD می باشد. بدین صورت که محل صحیح قرارگیری این سیم در خانه B3 می بایستی باشد که در حال حاضر در خانه B4 قرار گرفته است.
