| تاریخ: ۱۳۹۶/۰۱/۳۰ | TBATN1H/32/1 |
| نوع خودرو: X200 | |

**موضوع: دستورالعمل فراخوان اصلاح دسته سیم کنار رله باکس خودروی X200**

# دستورالعمل اصلاح دسته سیم رله باکس خودروهای تیا

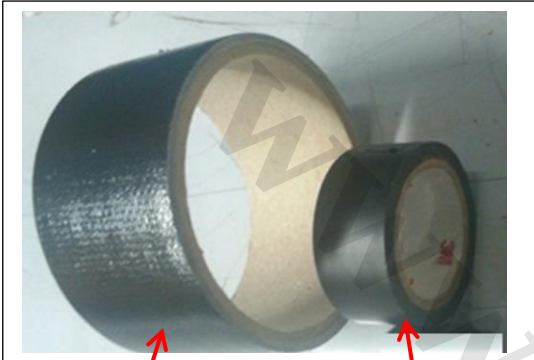
چسب اسپالایس

چسب PVC

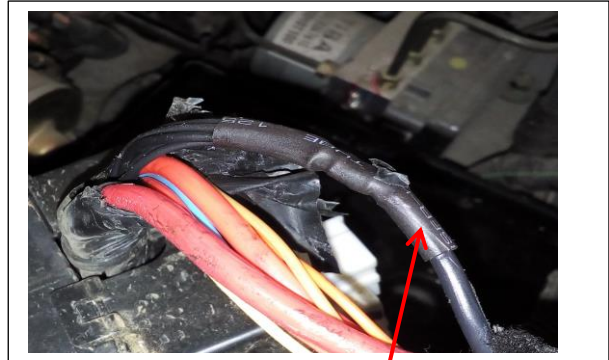
اسپالایس

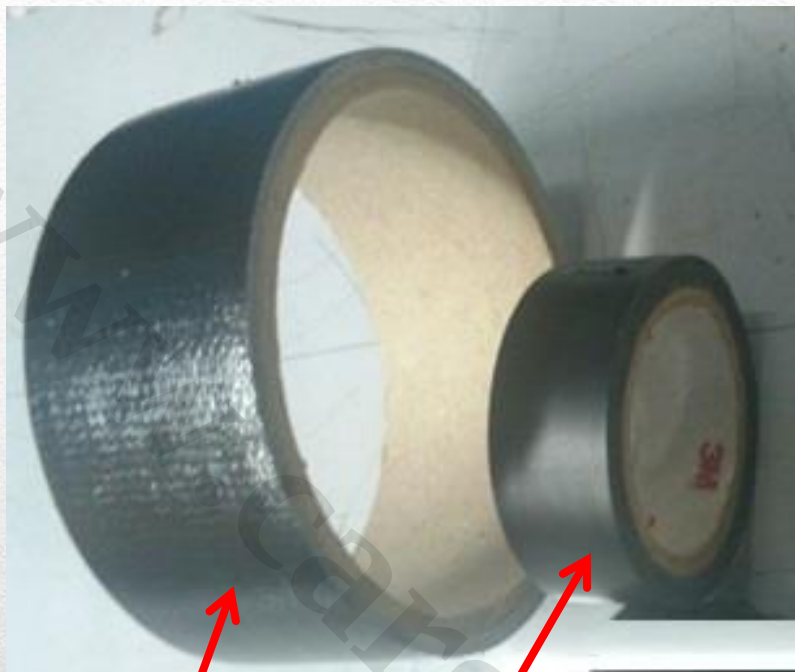
○ چسب اسپالایس

○ چسب pvc

جهت انجام این فعالیت تعمیراتی الزاماً بایستی از چسب pvc و چسب اسپالایس ارائه شده از سوی شرکت استفاده نمود و استفاده از چسب های متفرقه نظیر چسب نوار لنت سیم کشی ساختمان و... مورد تایید نمی باشد و مشکل مربوطه را برطرف نخواهد کرد.
