**دستورالعمل تعویض قطعات در تعمیرگاهها در دوره گارانتی  
(مجموعه گیربکس بهبود یافته دابل برنجی  
X200 و ND2 و X100 )**

شرکت سایپا

دستورالعمل تعويض مجموعه گيربكس بهبود يافته دابل برنجي X200 و  
ND2 و X100 در نمايندگيهاي مجاز خدمات پس از فروش ساپا

نوع خودرو: خانواده X100 و X200  
كد پروژه : ۹۶۶۱۹

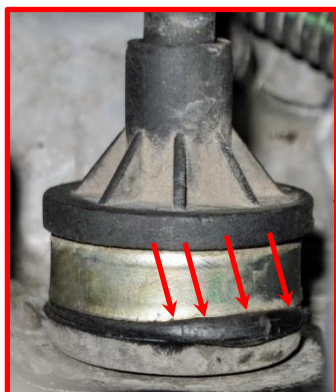
موقعیت نادرست قرارگیری منجید

(۳) موقعیت صحیح قرارگیری منجید سیم کلاچ داخل براکت گیربکس را مطابق شکل زیر کنترل نمایید .

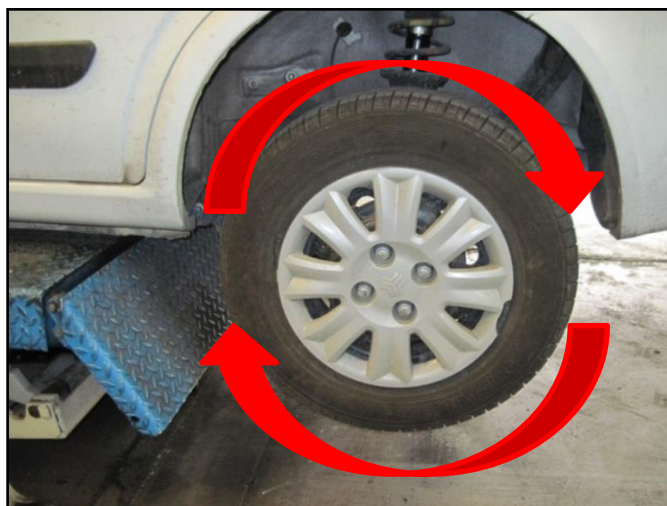
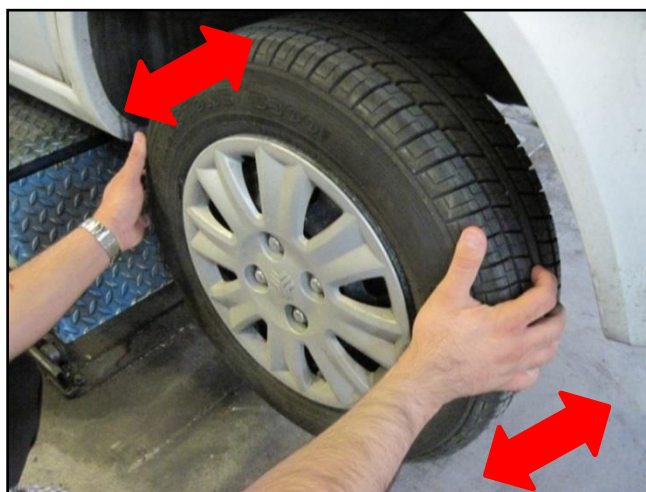
به دلیل تشابه صدای غیر عادی بلبرینگ چرخ به صدای بلبرینگ های گیربکس و زوزه دنده از سالم بودن بلبرینگ های چرخ مطابق دستورالعمل مربوطه اطمینان حاصل نمایید . صدای گیربکس شبیه به صدای بلبرینگ چرخ می باشد و باید قبل از باز کردن گیربکس با جک زدن و چرخاندن چرخ ها مطابق شکل های شماره (۵) از سالم بودن آن ها اطمینان حاصل نمایید یا در زمان حرکت خودرو ، نیروی ورودی گیربکس را با خلاص کردن گیربکس برداشته و در صورت شنیده شدن زوزه عیب از بلبرینگ چرخ می باشد .

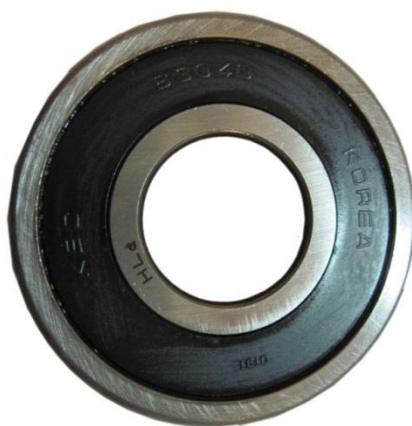
شکل شماره (۱۳)

➤ بعد از دمونتاز درپوش گیربکس رولبرینگ مورد نظر ، رولبرینگ را از نظر ظاهری مطابق اشکال شماره (۱۳) و (۱۴) مورد بررسی قرار داده و سلامت رول ها ، قفسه و کنس های داخلی و خارجی را بررسی نمایید . در صورتیکه رولبرینگ از نظر ظاهری ایرادی نداشت مرحله بعد را انجام دهید .

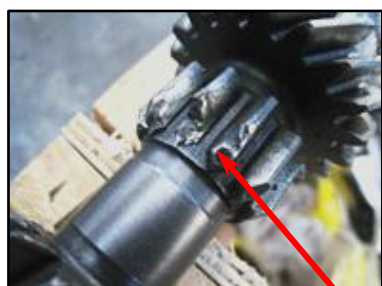
شکستگی دنده ها

شکل شماره (۱۸) عیوب شافت اصلی

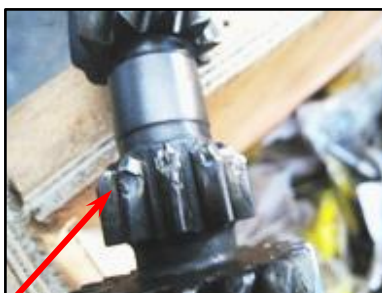
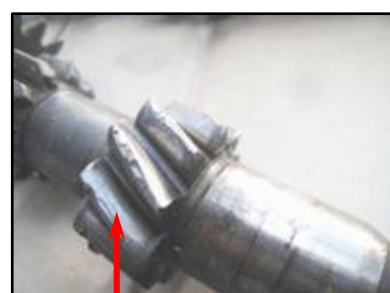
له شدگی دنده ها

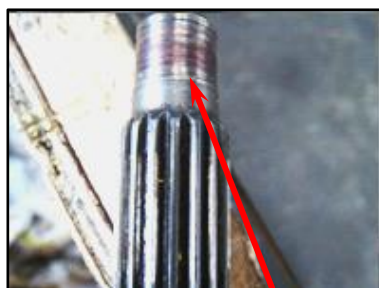
سوختگی

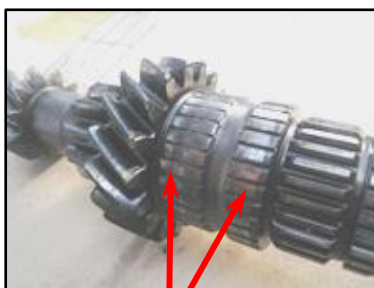
سائیدگی و سوختگی

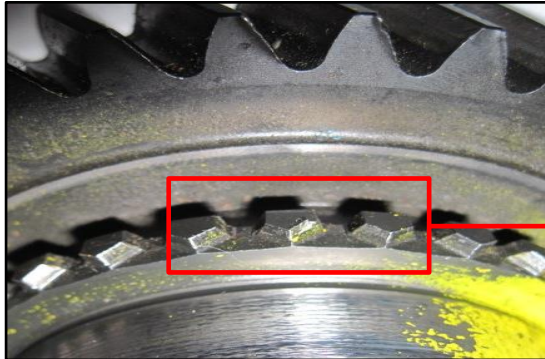
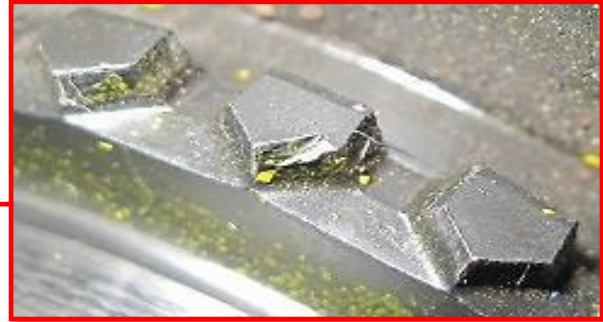
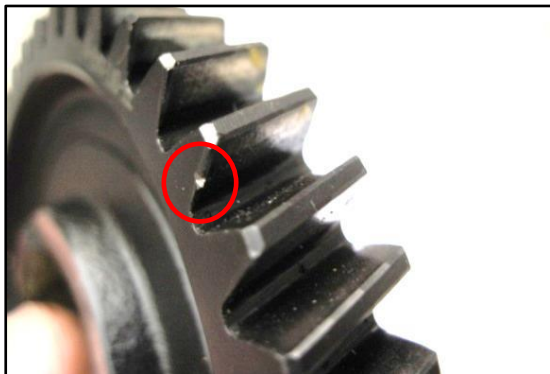
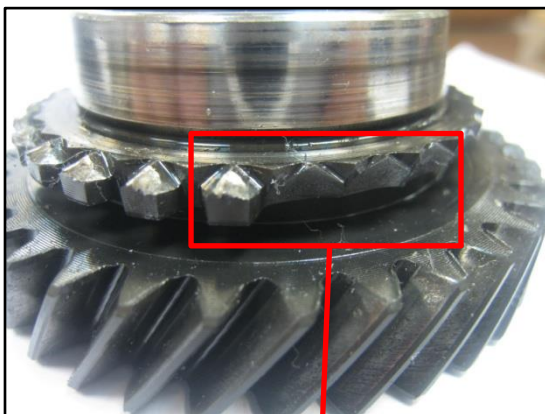
شکستگی دنده مخروطی

اثر سوختگی یا  
لهیدگی روی دنده

✓ در صورت مشاهده هرگونه شکستگی، خوردگی و ساییدگی دندانه ها و یا ساییدگی سطوح لغزنده دنده ها مطابق مجموعه شکل های شماره (۲۴) دنده معیوب بوده و باید تعویض گردد.

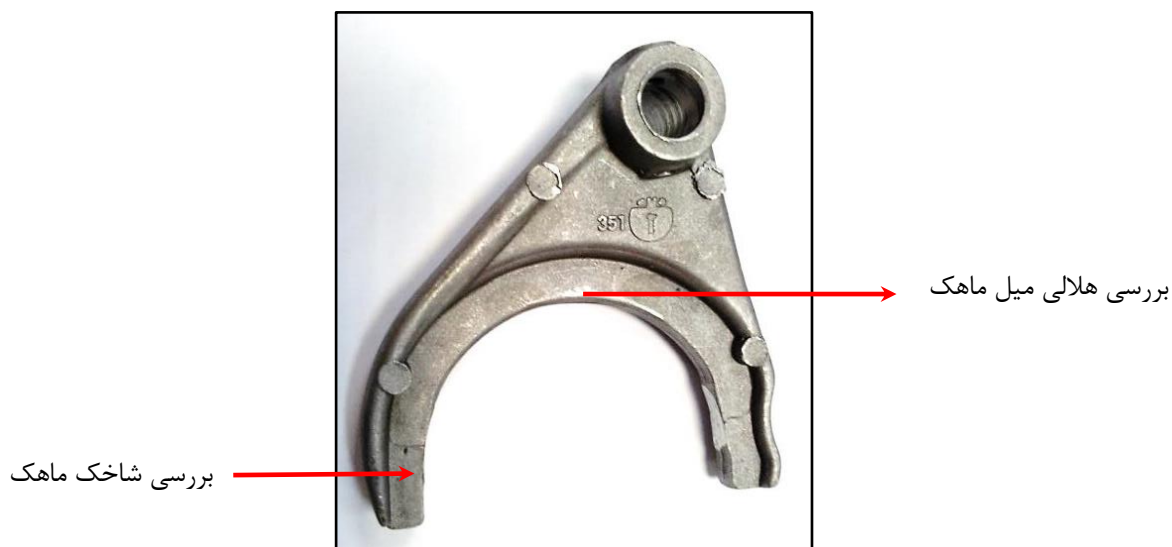
شکل شماره (۴۳)

➤ ماهک را از نظر پله شدن روی هلالی ماهک ، وضعیت دیواره هلالی ماهک ، وجود ساییدگی روی هلالی و ساییدگی و پله شدن سطح خارجی شاخک های ماهک مطابق شکل شماره ( ۴۳ ) بررسی نمایید .

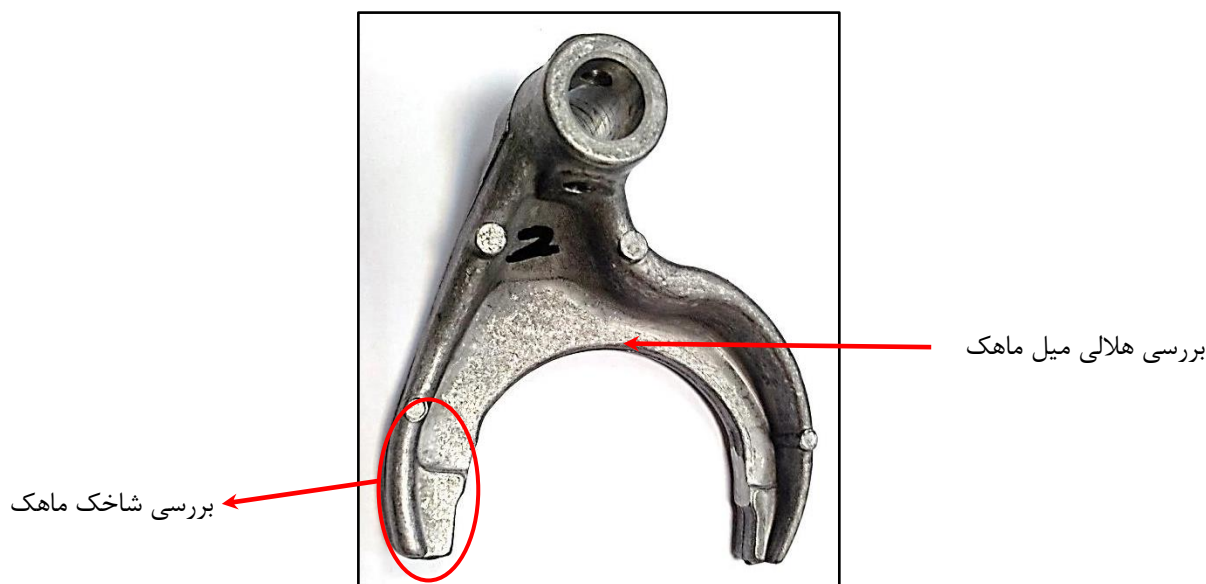
➤ ماهک را از نظر پله شدن روی هلالی ماهک، وضعیت دیواره هلالی ماهک، وجود ساییدگی روی هلالی و ساییدگی و پله شدن سطح خارجی شاخک های ماهک مطابق شکل شماره (۴۸) بررسی نمایید.
